Bestand und Sanierung des Weser-Lutter Kanals in Bielefeld

Öffentliche Sondersitzung des Betriebsausschusses Umweltbetrieb der Stadt Bielefeld am 13.02.2012

Prof. Dr.-Ing. Karsten Körkemeyer / Dipl.-Ing. Martin Schmitz

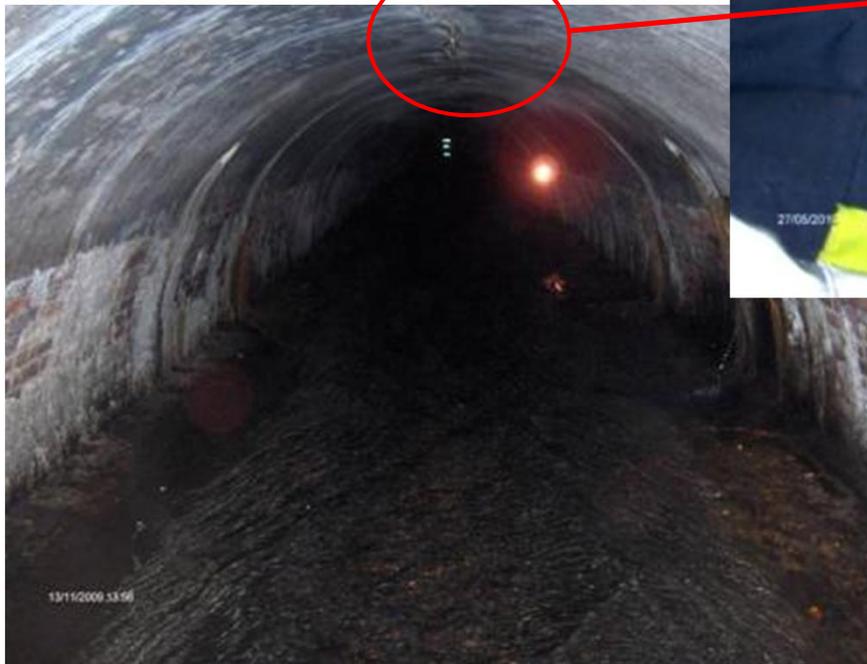
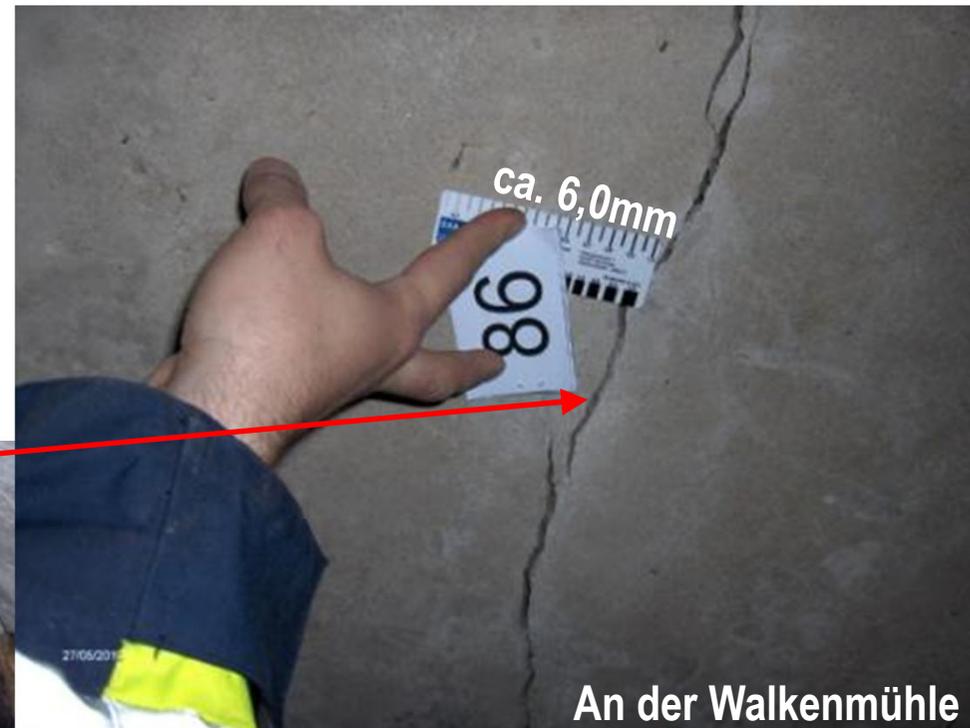
- Schadensbilder:
- Längsrisse Scheitel / Sohle

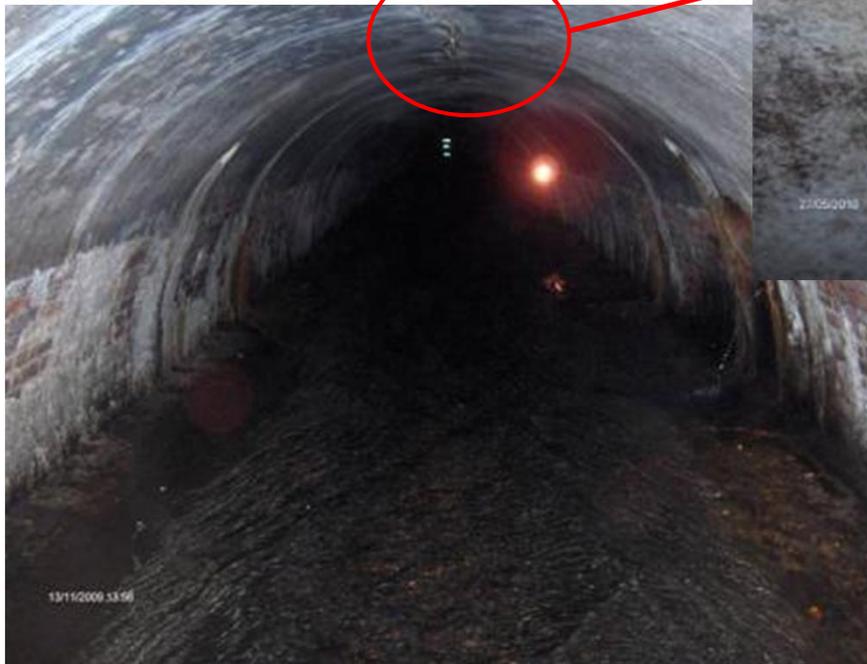
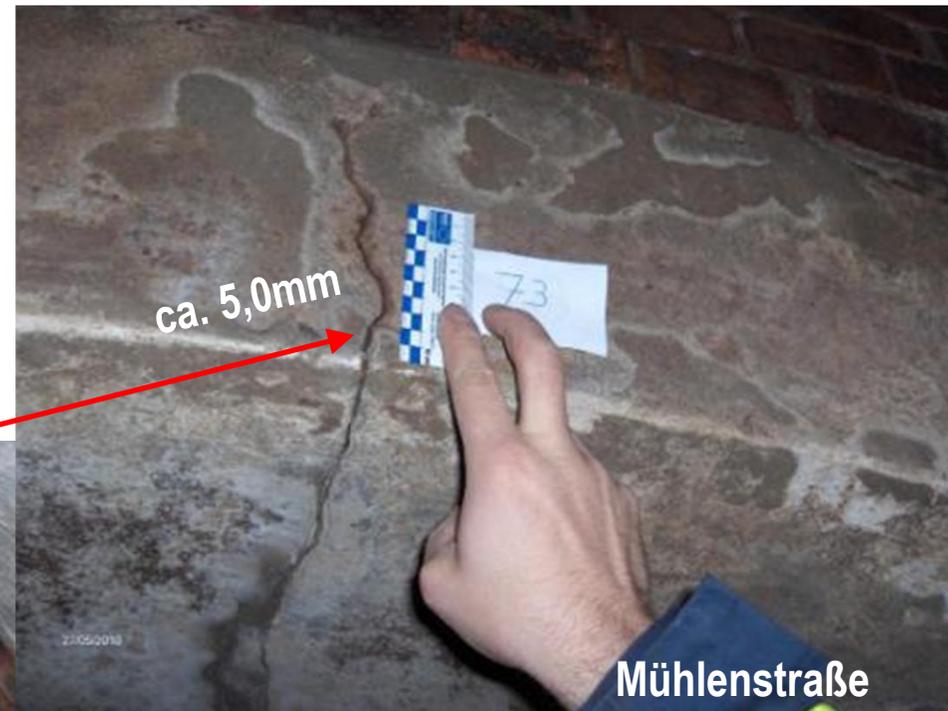
- Schadensbilder:
- Längsrisse Scheitel / Sohle

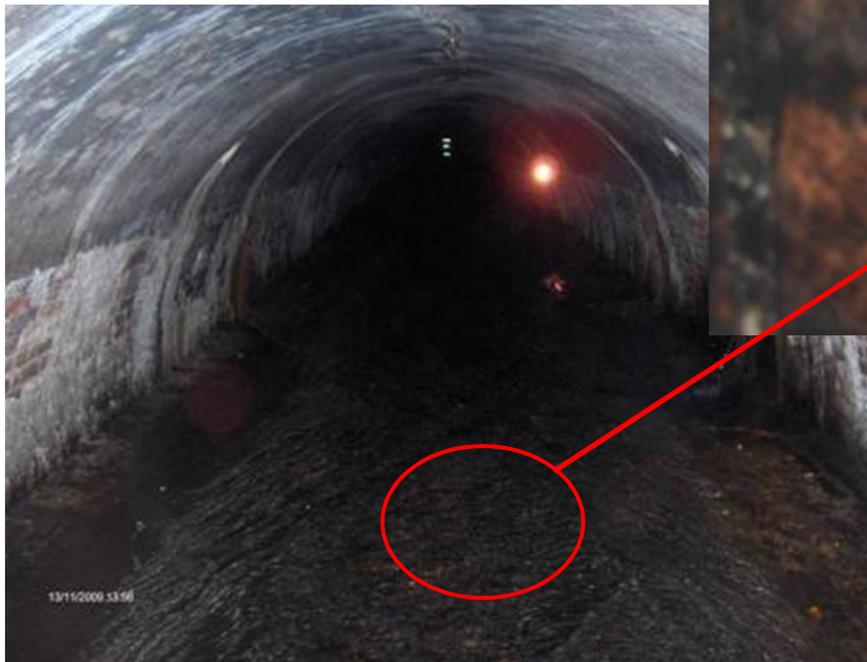
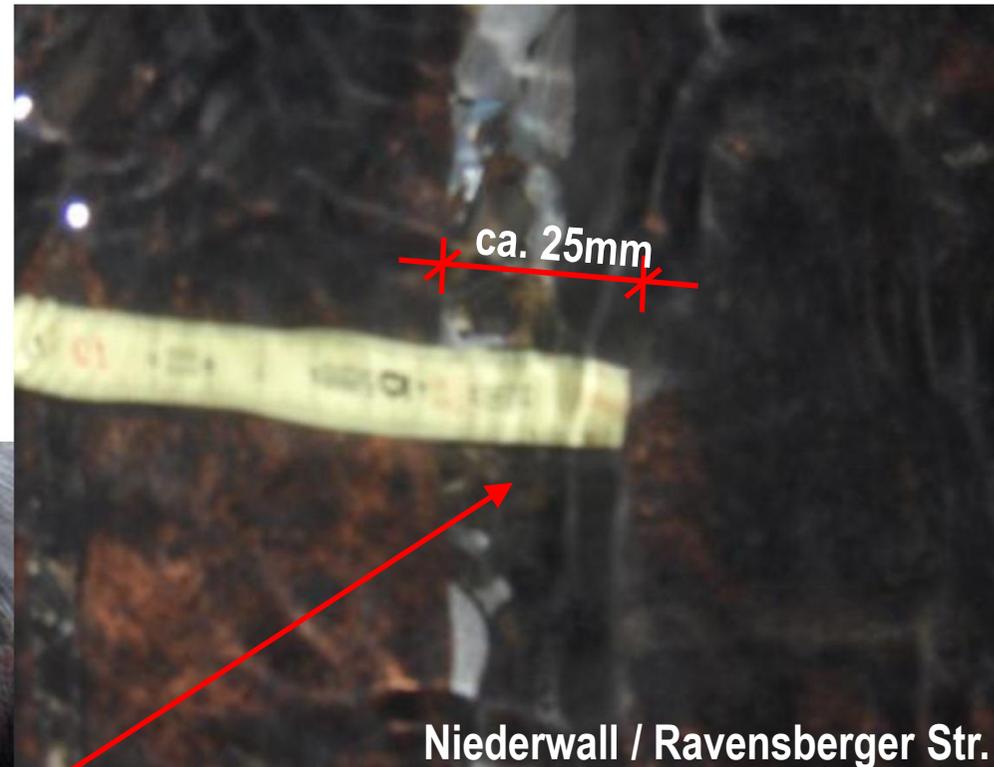
- Schadensbilder:
 - Längsrisse Scheitel / Sohle

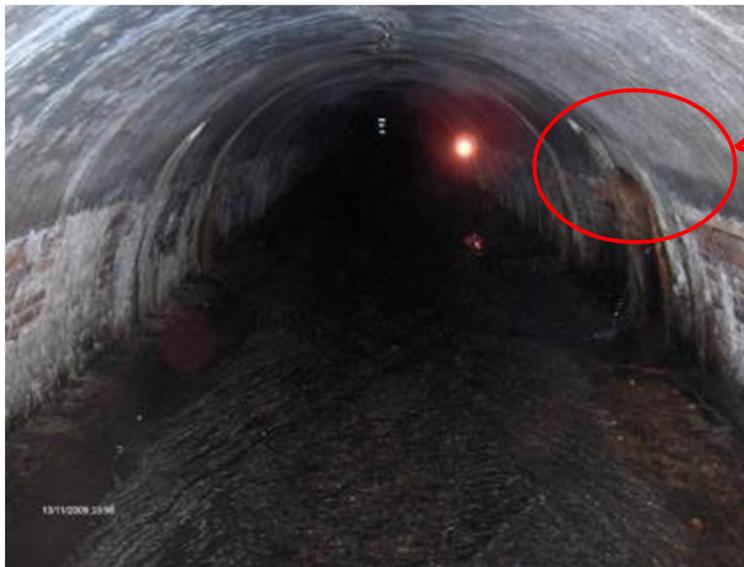
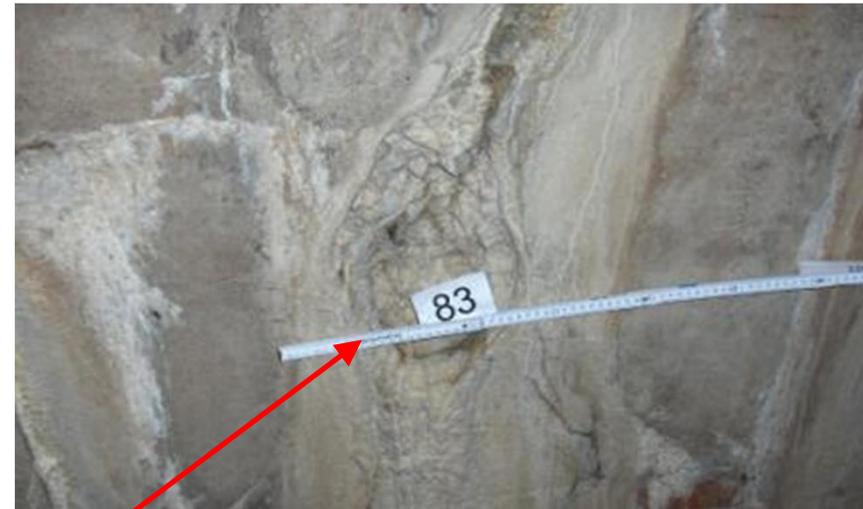
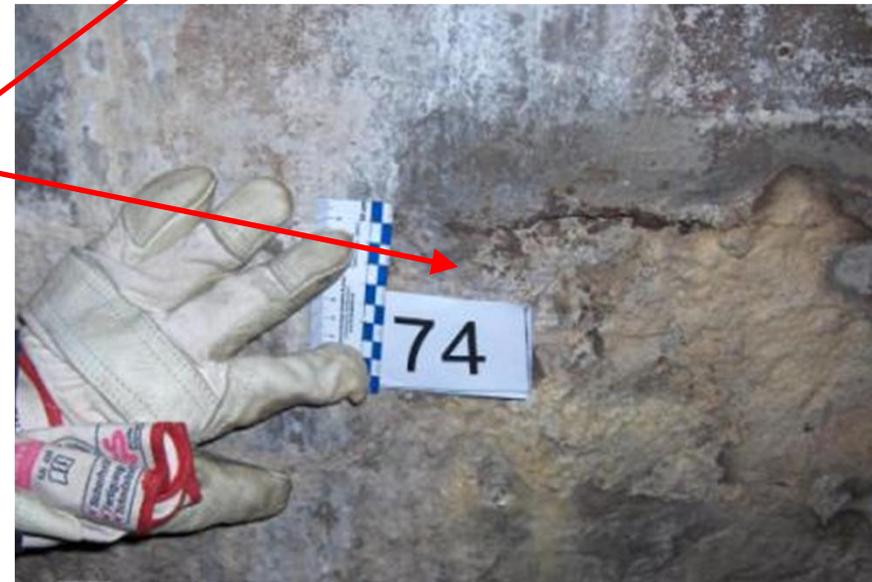
- Schadensbilder:
 - Längsrisse Kämpfer
 - Betonabplatzungen und -schädigungen

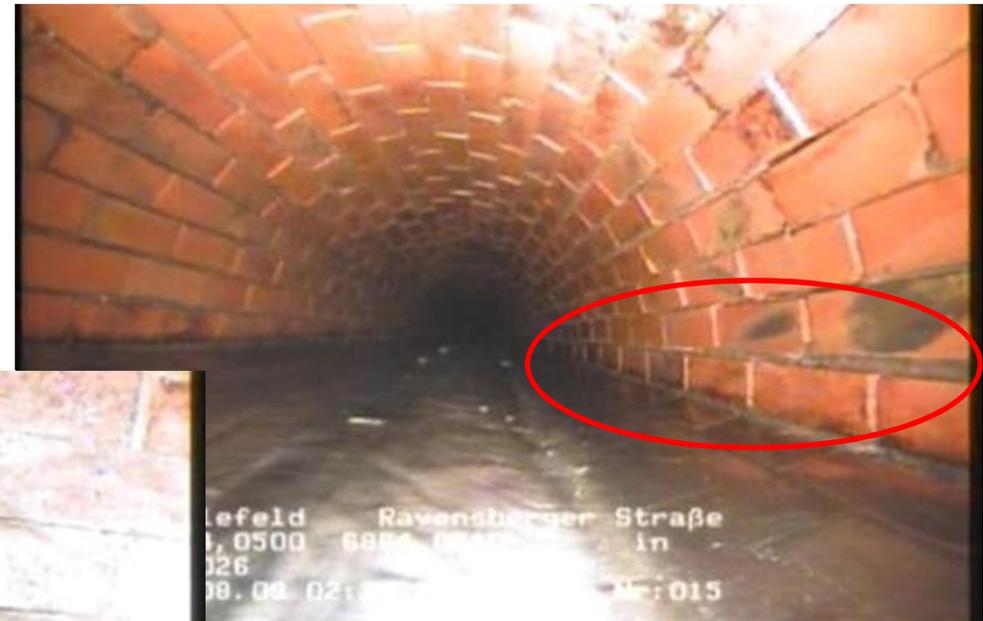
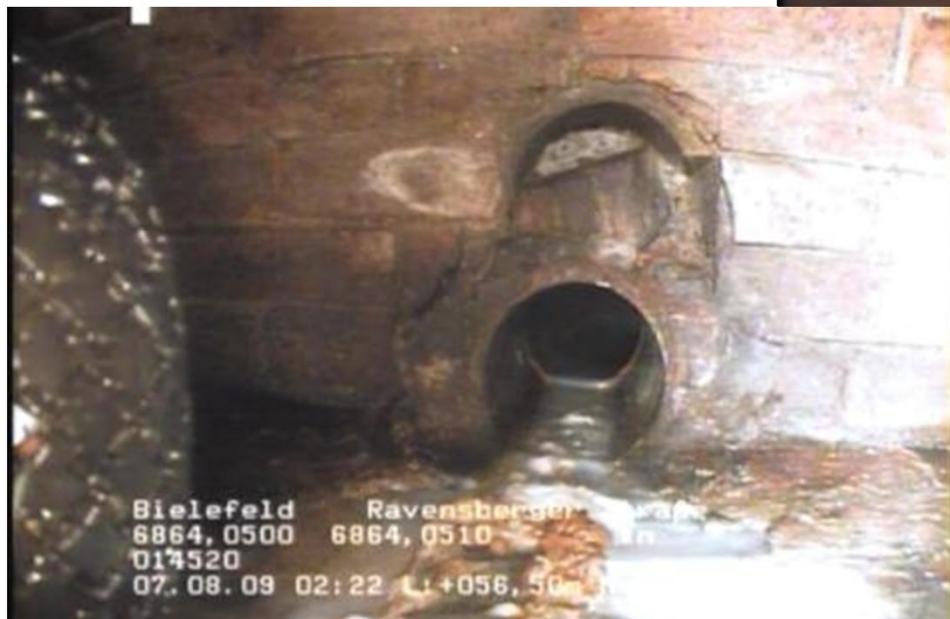
- Schadensbilder:
 - Undichte / nicht fachgerechte Anschlüsse
 - Fugenauswaschungen

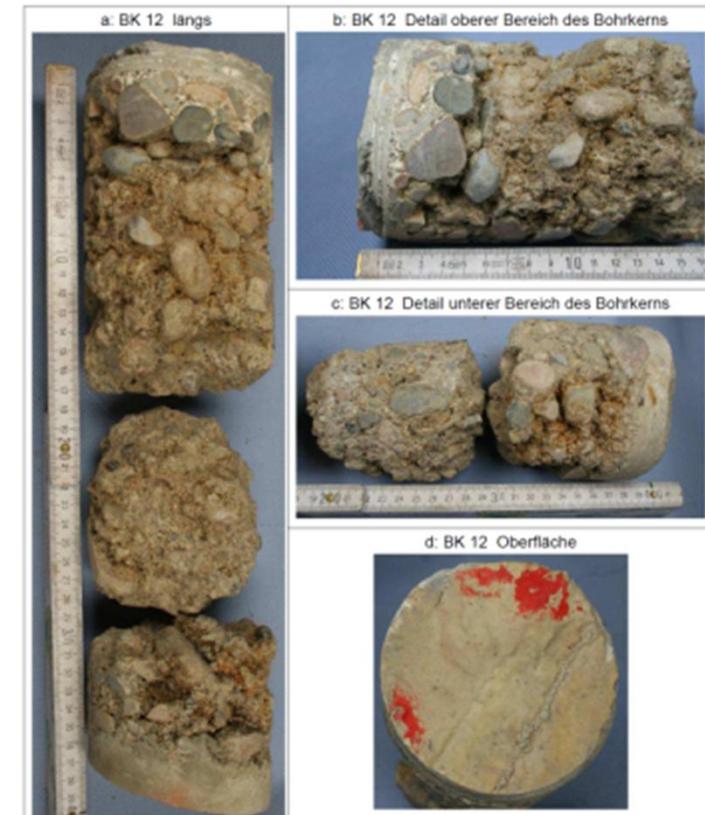
Abbildung 3 a bis d: Fotos des Kerns 12

Gesamtlänge: ca. 35 cm, Querbrüche in etwa 17 und 27 mm Tiefe, Querschnitt fast nie vollständig
Oberflächenbeschichtung Mörtel: „oben“ ca. 1 bis 1,5 cm stark in mehreren Lagen + Anstrich;
„unten“ ca. 2 bis 3 cm

Sonstige Merkmale: Beton mit sehr vielen Hohlräumen, wenig Zementstein, z. T. eisenoxidreiche
Gesteinskörnung, weiße Ausblühungen/Ablagerungen besonders in den
Hohlräumen

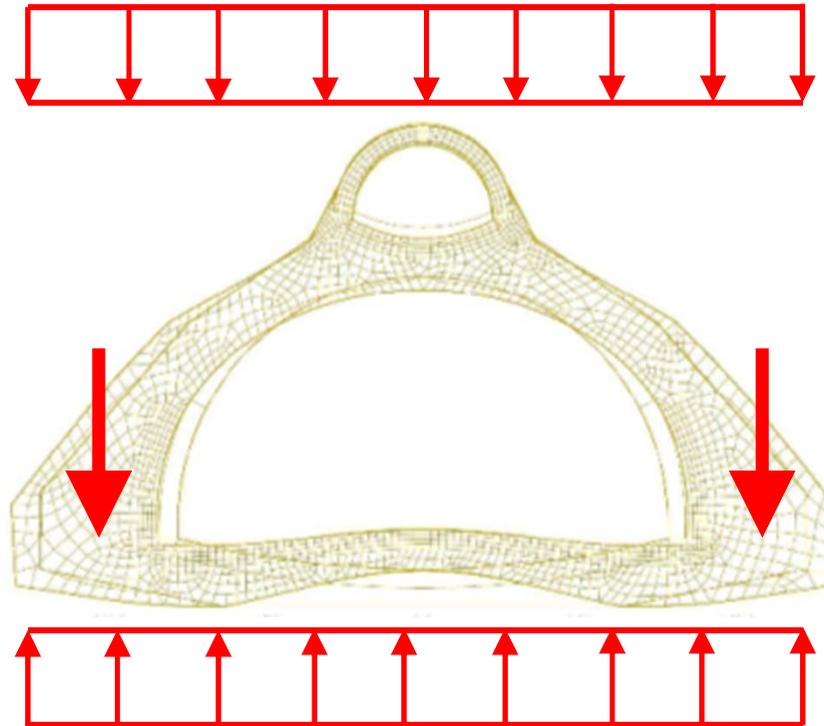
- Starke Spannungsüberschreitungen und Rissbildung

- Lastabtrag und Verformung über Kämpfer
- Bettung der Sohle erzeugt Biegung
- Hoher GW-Druck auf der Sohle

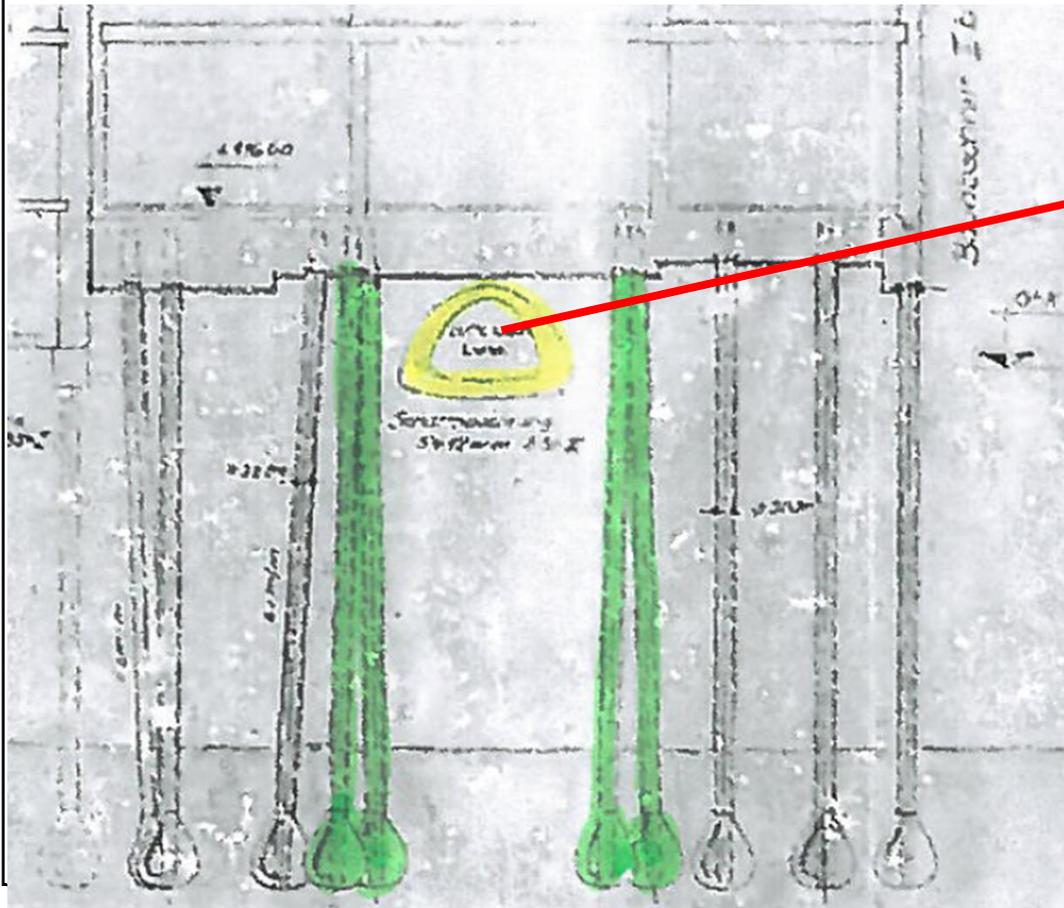
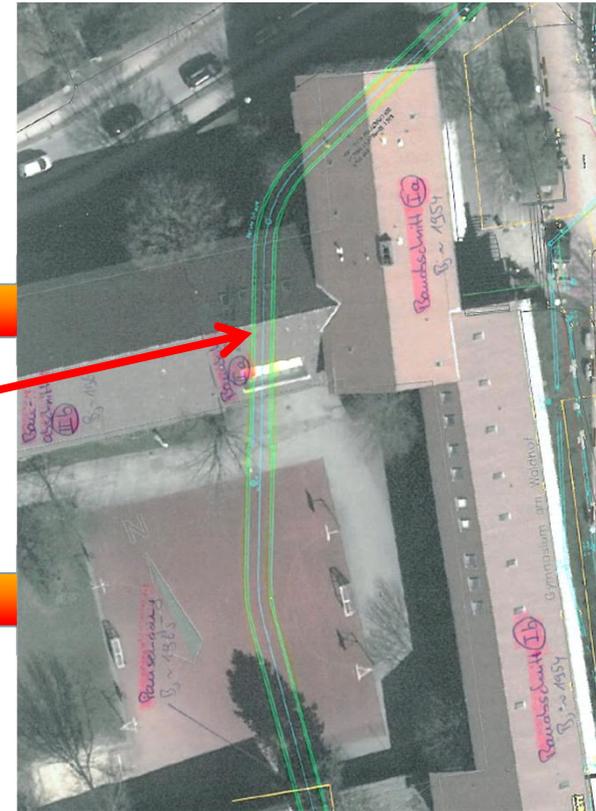
Lage des Profils: Schulgebäude Am Waldhof

- Starke Rissbildung in Längs- und Querrichtung
in Scheitel und Kämpfer
- Nicht fachgerechte Anschlüsse
- Sohle in augenscheinlich gutem Zustand

**Grundlage für Empfehlung und Beurteilung
(Handlungsbedarf, aber keine Gefahr in Verzug):**

-Tiefgründung der Schule gem. Bauantragsunterlagen

**Sanierung des
gesamten Profils**
