**Anfrage der CDU Fraktion DS 10597/2014-20 vom 12.03.2020**

August-Bebel-Str.: Führung der Entwässerungsrinne im Bereich Hochbahnsteig  
Marktstraße

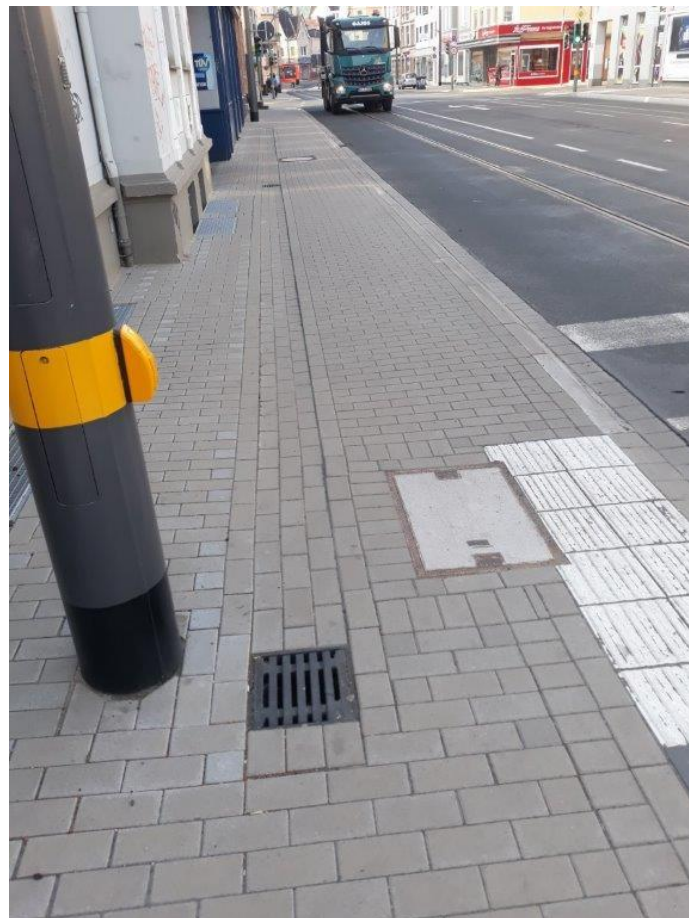
Grundsätzlich sind Entwässerungsrinnen im Gehweg unschön, aber leider auch nicht immer vermeidbar. Bei der Abnahme der Oberflächen im Dezember 2019 hat die Verwaltung die angesprochenen Rinnen bereits bemängelt. Ein Versuch der Verbesserung wurde damals von der Baufirma durchgeführt, stellte sich aber als noch unzureichend dar.

Die Situation um den LSA-Schacht vor der Fußgängerfurt war baulich schwierig umzusetzen. Es besteht in dem Gehwegabschnitt ein geringes, aber stetiges Gefälle von ca. 1 %. Somit ist der Abfluss von Oberflächenwasser während eines Starkregenereignisses in dem Bereich verlangsamt, aber stetig gewährleistet und stellt damit keinen Mangel dar.

Inzwischen wurden die Bereiche an der Entwässerungsrinne entschärft. Es sind keine Kanten über 15mm vorhanden, die sensiblen Stellen wurden auf unter 10 mm Pflasterüberstand verringert.
