**Neuaufstellung des Bebauungsplans Nr. III/4/64.00
„Wohngebiet Sperberstraße“**

- Schadstoffgutachten Gebäude

**Wohnanlage Sperberweg, Bielefeld
- Schadstoffgutachten**

Juli 2020

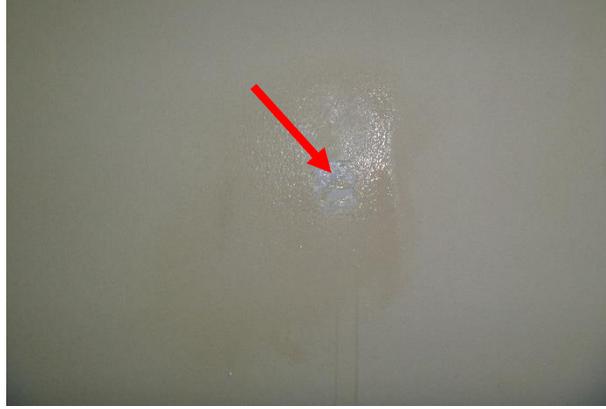
<p>15-EG-WS – Wandspachtel</p> <p><u>Lage:</u> Sperberstraße, Haus Nr. 15, Erdgeschoss, Ausgleichsmasse der Wand, Wohnzimmer (3 x), Flur (1 x), Küche (1 x)</p> <p><u>Art:</u> weiße Ausgleichsmasse, ca. 2 mm dick</p> <p><u>Probennahme:</u> Mischprobe (5 EP) mittels Stanzstempel unter Verwendung von Restfaserbindemittel, Druckverschlussbeutel</p> <p><u>Labor:</u> Asbest (0,001 %) nicht nachgewiesen</p> <p><u>Befund:</u> nicht asbesthaltig</p>

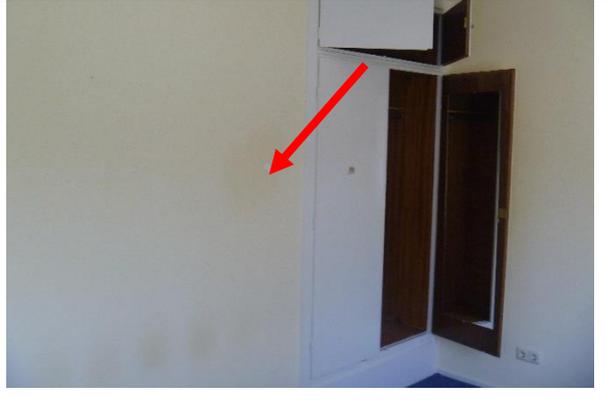
<p>15-OG-WF – Wandfarbe</p> <p><u>Lage:</u> Sperberstraße, Haus Nr. 15, Obergeschoss, Anstrich der Wand, Schlafzimmer (2 x), Kinderzimmer (2 x), Flur (1x)</p> <p><u>Art:</u> apricot und weißer Anstrich, ca. 1 mm dick, mehrlagig</p> <p><u>Probennahme:</u> Mischprobe (5 EP) mittels Cuttermesser unter Verwendung von Restfaserbindemittel, Druckverschlussbeutel</p> <p><u>Labor:</u> Asbest (0,001 %) nicht nachgewiesen</p> <p><u>Befund:</u> nicht asbesthaltig</p>

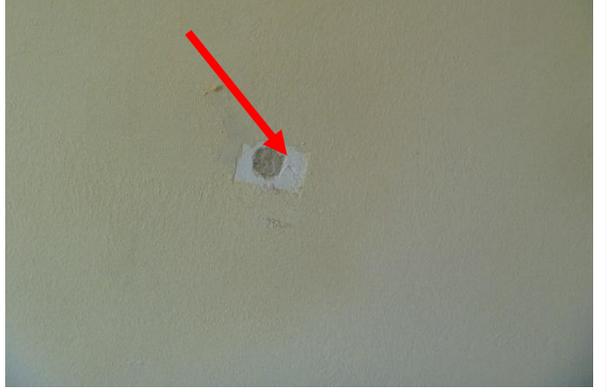
<p>15-OG-WS – Wandspachtel</p> <p><u>Lage:</u> Sperberstraße, Haus Nr. 15, Obergeschoss, Ausgleichsmasse der Wand, Schlafzimmer (2 x), Kinderzimmer (2 x), Flur (1x)</p> <p><u>Art:</u> weiße Ausgleichsmasse, ca. 2 mm dick</p> <p><u>Probennahme:</u> Mischprobe (5 EP) mittels Stanzstempel unter Verwendung von Restfaserbindemittel, Druckverschlussbeutel</p> <p><u>Labor:</u> Asbest (0,001 %) nicht nachgewiesen</p> <p><u>Befund:</u> nicht asbesthaltig</p>

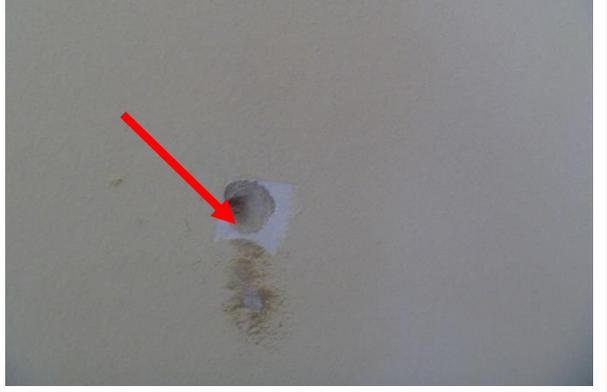
<p>15-OG-WP – Wandputz</p> <p><u>Lage:</u> Sperberstraße, Haus Nr. 15, Obergeschoss, Anstrich der Wand, Schlafzimmer (2 x), Kinderzimmer (2 x), Flur (1x)</p> <p><u>Art:</u> grauer, mineralischer Putz auf Mauerwerk, ca. 1 cm dick</p> <p><u>Probennahme:</u> Mischprobe (5 EP) mittels Stechbeitel unter Verwendung von Restfaserbindemittel, Druckverschlussbeutel</p> <p><u>Labor:</u> Asbest (0,001 %) nicht nachgewiesen</p> <p><u>Befund:</u> nicht asbesthaltig</p>

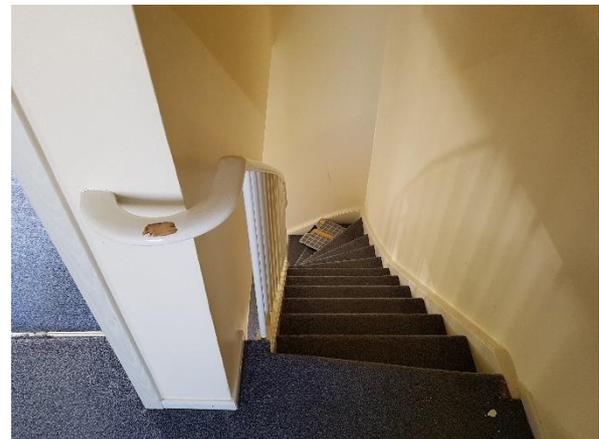
15-HL-2 – Holzlack

Befund: gering PCB-haltig

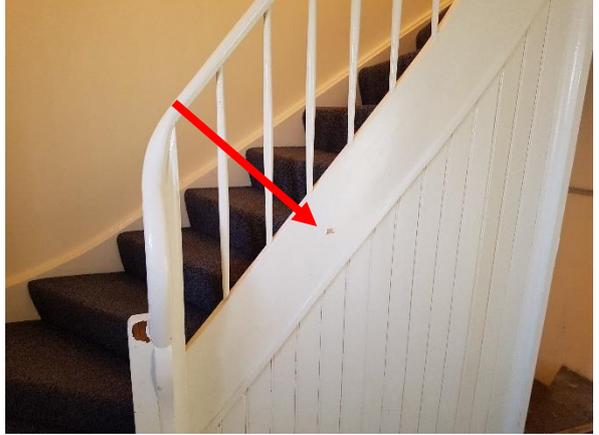
<p>20-HL-3 – Holzlack und Holz</p> <p><u>Lage:</u> Sperberstraße, Haus Nr. 20, Erdgeschoss und Obergeschoss, Lackanstrich des Treppengeländers und der Einbauschränke</p> <p><u>Art:</u> weißer Lack auf Klarlack, ca. 1 mm dick, zweischichtig, mit Holz, ca. 2 cm dick</p> <p><u>Probennahme:</u> Mischprobe (12 EP) mittels Schlangenbohrer, Druckverschlussbeutel</p> <p><u>Labor:</u> AltholzV: u.a. 270 mg/kg Blei PCB-Gesamt: 9,5 mg/kg</p> <p><u>Befund:</u> A IV-Holz</p>

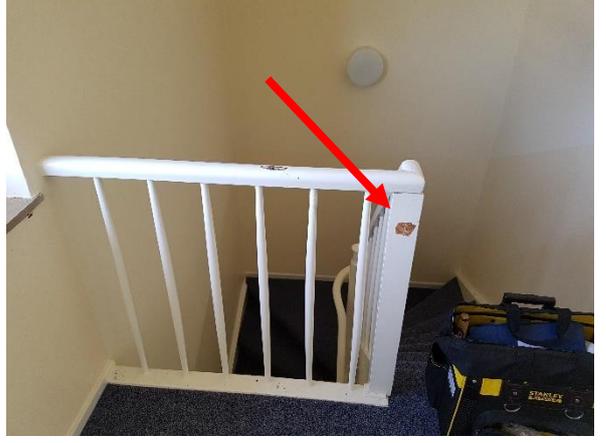
<p>106c-HL-3 – Holzlack und Holz</p> <p><u>Lage:</u> Oldentruper Straße, Haus Nr. 106c, Erdgeschoss und Obergeschoss, Lackanstrich des Treppengeländers und der Einbauschränke</p> <p><u>Art:</u> weißer, z.T. hellbeiger und grauer Lack, ca. 1 mm dick, zweischichtig, mit Holz, ca. 2 cm dick</p> <p><u>Probennahme:</u> Mischprobe (12 EP) mittels Schlangenbohrer, Druckverschlussbeutel</p> <p><u>Labor:</u> AltholzV: u.a. 150 mg/kg Blei PCB-Gesamt: 0,62 mg/kg</p> <p><u>Befund:</u> A IV-Holz</p>

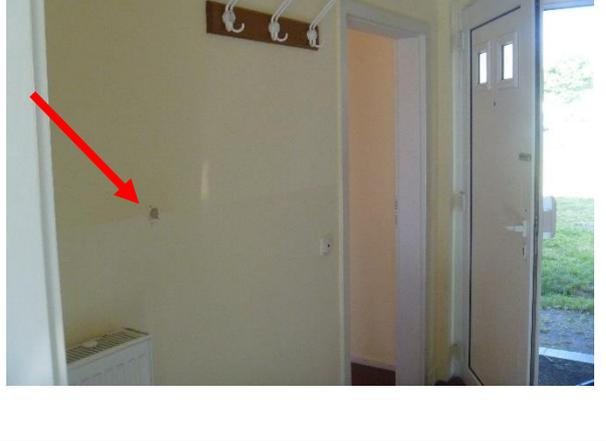
Zusammenfassend wurde in den zwei Untersuchungsschritten in insgesamt 59 Mischproben lediglich in einer Mischprobe Asbest in einer sehr niedrigen Konzentration von 0,0063 Masse% festgestellt. Drei positive Asbestbefunde aus den Untersuchungen von K+L ließen sich nicht reproduzieren. Bei Betrachtung aller positiven Asbestbefunde aus den Untersuchungen von K+L und IFUA lässt sich feststellen, dass sich die Befunden weder auf einen einzelnen Gebäudetyp (BH29 und 3CHR) noch auf eine Faserart (Tremolit/Chrysotil) eingrenzen lassen.

<p>25-OG-WF/S/P – Wandfarbe/-spachtel/-putz</p> <p><u>Lage:</u> Sperberstraße, Haus Nr. 25, Obergeschoss, Anstrich, Ausgleichsmasse und Putz der Wand der Wand, Schlafzimmer (2 x), Kinderzimmer (1 x), Flur (1 x)</p> <p><u>Art:</u> beige und gelber Anstrich, ca. 1 mm dick, mehrlagig; weiße Ausgleichsmasse, ca. 2 mm dick; grauer, mineralischer Putz auf Mauerwerk, ca. 1 cm dick</p> <p><u>Probennahme:</u> Mischprobe (5 EP) mittels Stanzstempel unter Verwendung von Restfaserbindemittel, Druckverschlussbeutel</p> <p><u>Labor:</u> Asbest: nachgewiesen, 0,0063 % Chrysotil</p> <p><u>Befund:</u> sehr gering mit Asbest beaufschlagt</p>

Es ist daher aus gutachterlicher Sicht zu empfehlen, den Rückbau und die Entsorgung der anfallenden Abfälle hinsichtlich der genannten bauchemischen Produkten konventionell unter Einhaltung der Mindeststandards nach TRGS 500 durchzuführen. Zur Separierung der Fußbodenbeläge (als Störstoffe) ist vorsorglich das Tragen von Staubmasken (FFP2) zu empfehlen. Bei der Entkernung und beim Abbruch der mineralischen Bausubstanz sind grundsätzlich staubarme Arbeitsverfahren einzusetzen und es ist auf eine effektive Staubbiederschlagung zu achten.

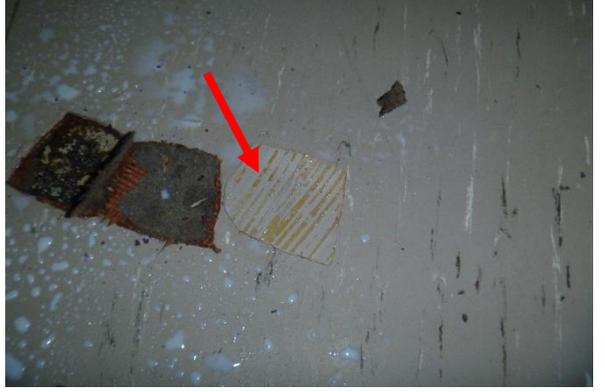
Zusammenfassend wurde in den zwei Untersuchungsschritten in insgesamt 41 Einzelproben lediglich in einer Probe Asbest in einer niedrigen Konzentration von 0,025 Masse% festgestellt. Der einzelne positive Asbestbefund aus den

<p>38-EG-FB-1b – Schwarzkleber</p> <p><u>Lage:</u> Sperberstraße, Haus Nr. 38, Erdgeschoss, Wohnzimmer, Kleber des Altbelags (rot) auf Estrich</p> <p><u>Art:</u> Schwarzkleber, < 1 mm dick</p> <p><u>Probennahme:</u> Stichprobe mittels Stechbeitel unter Verwendung von Restfaserbindemittel, Druckverschlussbeutel</p> <p><u>Labor:</u> Asbest nachgewiesen, 0,025 % Chrysotil</p> <p><u>Befund:</u> gering mit Asbestfasern beaufschlagt</p>
