Umweltbetrieb, 700.5, 28.12.2023, 38 03

**Warum war beim „Wintereinbruch“ Ende November ein Müllfahrzeug des UWB in Bielefeld mit Sommerreifen im grenzwertigen Zustand unterwegs?**

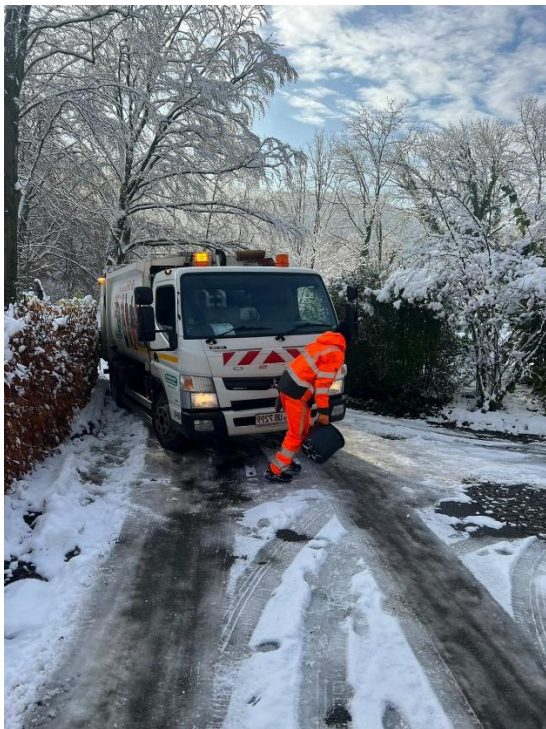
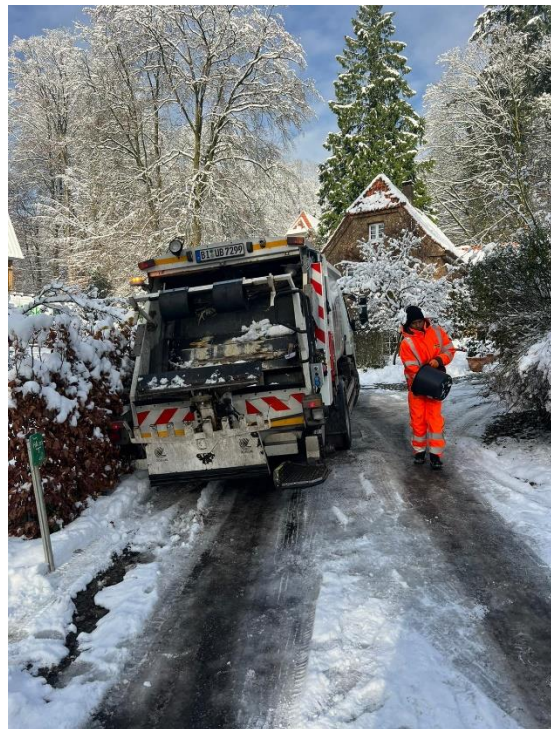
Die Anfrage bezieht sich vermutlich auf einen Zwischenfall im Bereich der Abzweigung der Lämershagener Straße zu den Häusern 201 – 217. Dieser Abschnitt ist sehr schmal mit Gefälle und für die Standardmüllfahrzeuge nicht geeignet. Das sog. Mikromüllfahrzeug (schmalere 2 Achser) ist beim Befahren in den unbefestigten Bankettebereich geraten und wegen des Niveauunterschiedes und der Glätte weiter abgerutscht, so dass ein Abschleppfahrzeug zur Bergung alarmiert werden musste.

Wegen des Schnees in dieser ungeräumten Straße war der Übergang vom Asphalt in den unbefestigten Bankettebereich nicht erkennbar. Auf Grund der glatten Fahrbahn war der Vorfall daher nicht bzw. nicht ausschließlich auf die Bereifung zurückzuführen.

Die Nachkontrolle bei dem o. g. Mikrofahrzeug hat ergeben, dass sich die Profiltiefe für winterliche Wetterbedingungen im Grenzbereich befand bzw. an einzelnen Stellen mit gemessenen 4 mm unterschritten war. Ein Reifenwechsel wurde unverzüglich veranlasst.
