Beschlussvorlage der Verwaltung

**Spindelbrunnen - Bahnhofstraße
 - Weiteres Vorgehen -**

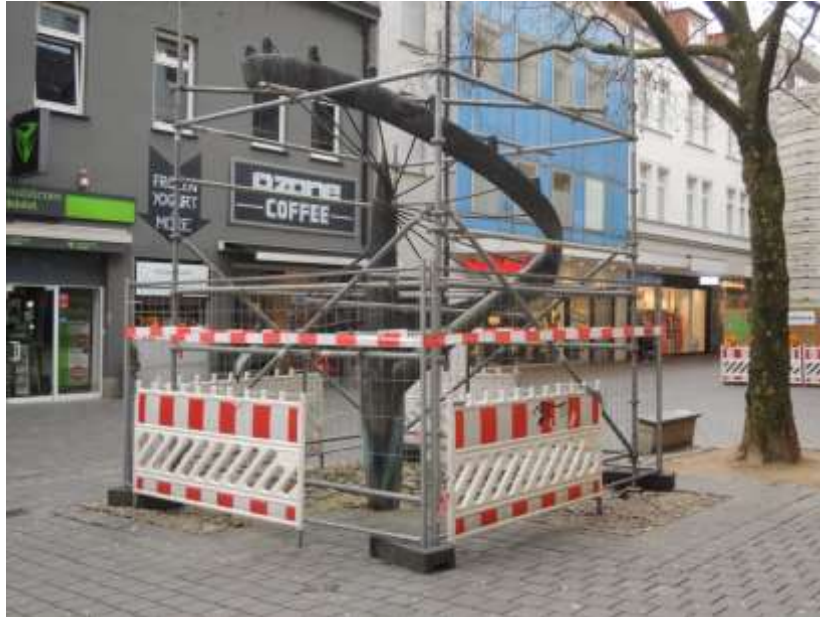
Diese Brunnenskulptur ist seit vielen Jahren durch unzählige unbekannte Verursacher im täglichen Lade- und Lieferbetrieb der Fußgängerzone beschädigt worden, auch an der tragenden Struktur.

- Die Fundamente und die Tragstruktur sind insgesamt unsicher und die Standsicherheit ist nicht nachweisbar.
- Der innere Tragkern ist ggf. durchkorrodiert und ein sichtbarer Tragarm der Spindel (Seil) fehlt bzw. ist defekt.
- Die Brunnenstube ist undicht und nicht revidierbar (Einstieg nicht möglich).
- Die Brunnentechnik ist vollständig abgängig (Pumpen, Filter, Leitungen etc.)
- Die Versorgung ist nach dem Wechsel des Eigentümers nicht mehr gesichert (Wasser / Strom kam bis dato aus dem Keller der Immobilie Leffers).
- Der Standort und die Lage mitten in der Lade- und Rangierzone der Bahnhofstrasse sind denkbar ungeeignet, auch als Folge der veränderten Logistikströme für den Einzelhandel in der Fußgängerzone.

Nach gutachterlicher Empfehlung durch das Ing.-Büro AHW (Münster) in Abstimmung mit Prof. Schmäke (Düsseldorf) hat der ISB die Brunnenskulptur unverzüglich statisch gesichert und abgesperrt (s. Foto).

Spindelbrunnen 04.02.2018 (abgesperrt und stabilisiert)

Der Spindelbrunnen wird demontiert, im derzeit beschädigten Zustand gesichert und zunächst einmal einlagert.

Der dann offene Bereich in der Lauffläche der Fußgängerzone wird - in Abstimmung mit dem Amt für Verkehr - mit dem vorhandenen Pflaster versehen und an die umliegenden Bereiche angepasst.
