## Anlage zur Beschlussvorlage der Verwaltung

Bestandsaufnahme und –analyse im Geltungsbereich des in  
Aufstellung befindlichen Bebauungsplans III/1/01.26  
„Gehrenberg“

## Bebauungsplan „Gehrenberg“ – Städtebauliche Gestaltanalyse

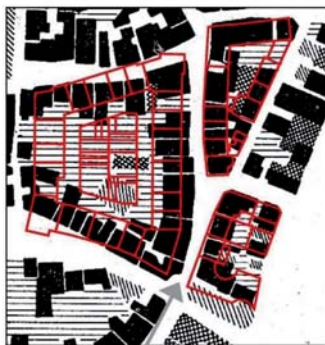
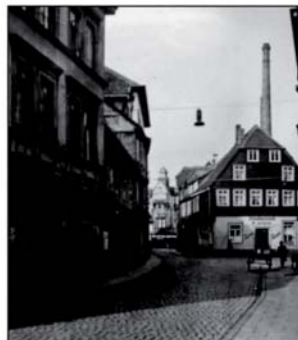
#### 3.1.1

#### Veränderung des Stadtgrundrisses durch Verkehrsplanung des Wiederaufbaus, teilweise neue Baufluchten

1925, Schmaier Gerhenberg

Straßenerweiterung zwischen Block 1, 9 und 10

3.1.1 Veränderung des Stadtgrundrisses durch Verkehrsplanung des Wiederaufbaus teilweise neue Baufluchten

Beibehalten?  
oder -  
Baufluchten punktuell neu überdenken?

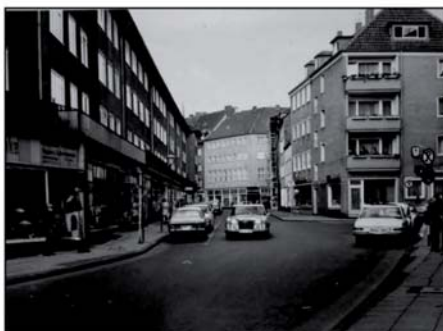
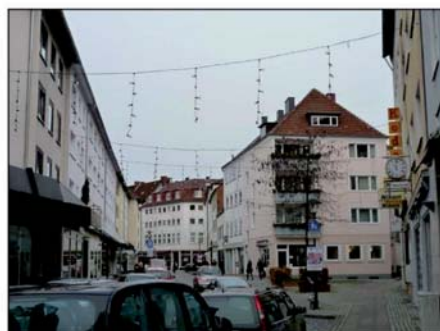
1988, erneuerter Gerhenberg

2008

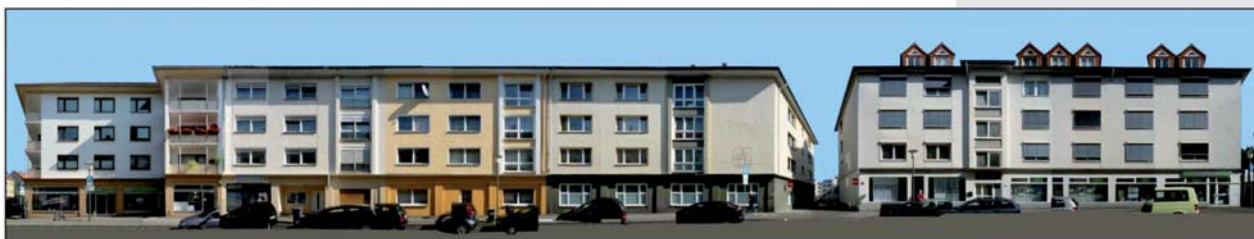
Ansicht Neustädter Strasse Richtung Norden

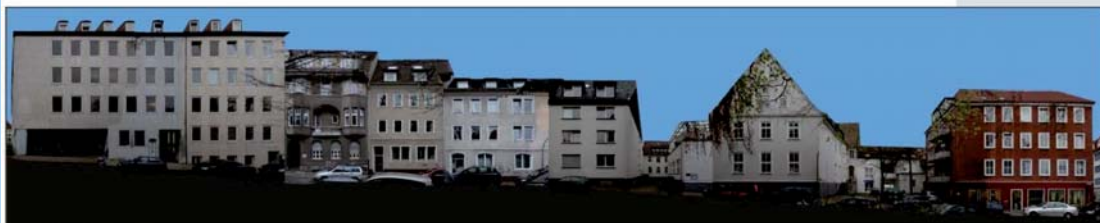
#### 3.1.5 Beispiel:

### Einige großen Teils zerstörte Blöcke oder Blockränder ohne gemeinsames Konzept der einzelnen Eigentümer geplant

Block 6 und 8  
Ansicht Siekerwall

Ansicht Siekerwall Richtung Westen

3.1.5 Einige komplett zerstörte Blöcke oder Blockränder ohne gemeinsames Konzept der einzelnen Eigentümer geplant

teilweise eigenwillige Mischung von  
wiederaufgebaute Vorkriegssubstanz  
und 50er-Jahre  
-> Gelegenheit für avantgardistische  
Gestaltung?

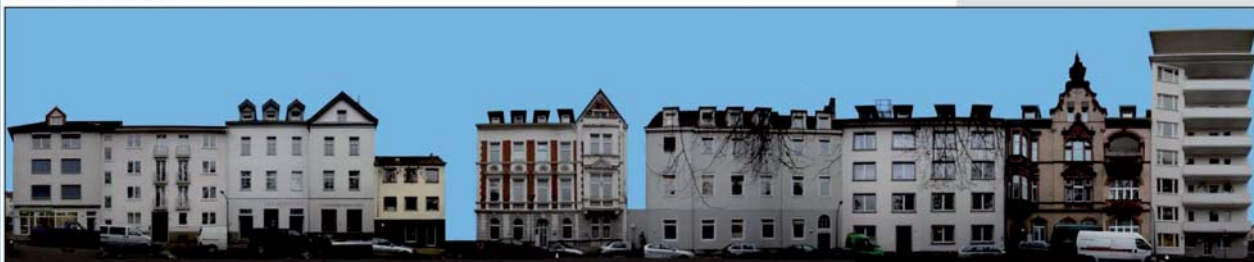
Ansicht Siekerwall Richtung Westen

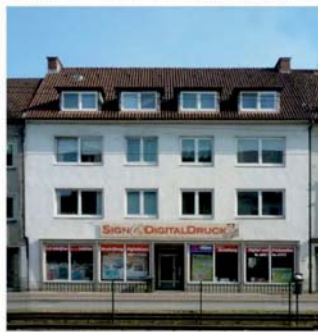
### Wenige Ladenfassaden der Erdgeschosse im Originalzustand erhalten – die meisten wurden verändert

2009 Kreuzstraße 8

3.1.8 Wenige Ladenfassaden der Erdgeschosse im Originalzustand erhalten die meisten wurden verändert

erhaltene und zurückhaltend  
modernisierte Ladenfassaden schützen,  
bei Neugestaltung schlechter Beispiele  
Restauration?  
Zäsur zum OG (Vordächer, Gesimse)  
häufig negativ-modisch verändert  
-> Rückbau?

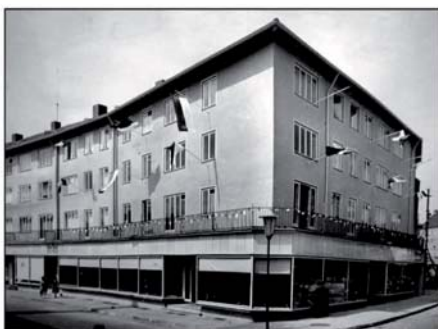
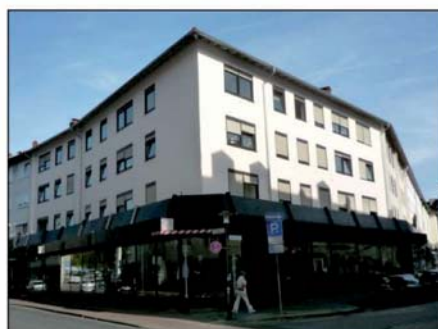
### 3.1.8

1952, Ecke Am Bach / Gehrenberg

2009

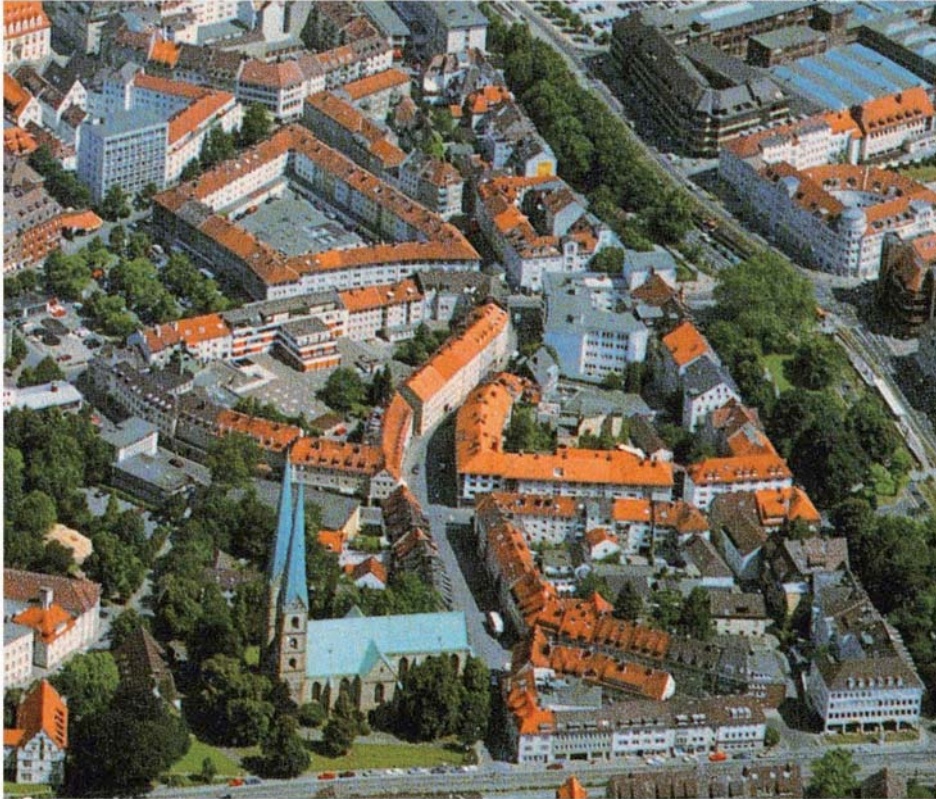
Dachlandschaft der Altstadt von der Sparrenburg wahrnehmbar -  
daher Gestaltungsbedeutsam

Blick von der Sparrenburg

| 3.1.10 | Dachlandschaft der Altstadt von der Sparrenburg wahrnehmbar<br>- daher Gestaltung bedeutsam | Dachmaterialien vereinheitlichen?<br>= Pfannen in rot<br>ebenso Gaubendeckung |
