# **Baugrundverhältnisse zur Sanierung der Weser-Lutter zwischen Niederwall und Teutoburger Straße in Bielefeld**

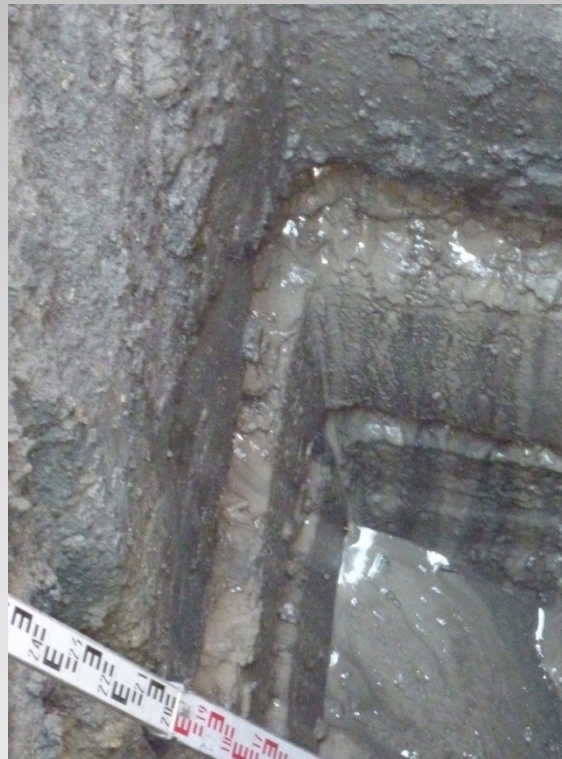
# Aufgrabung Siekerwall vom 14.11.2012

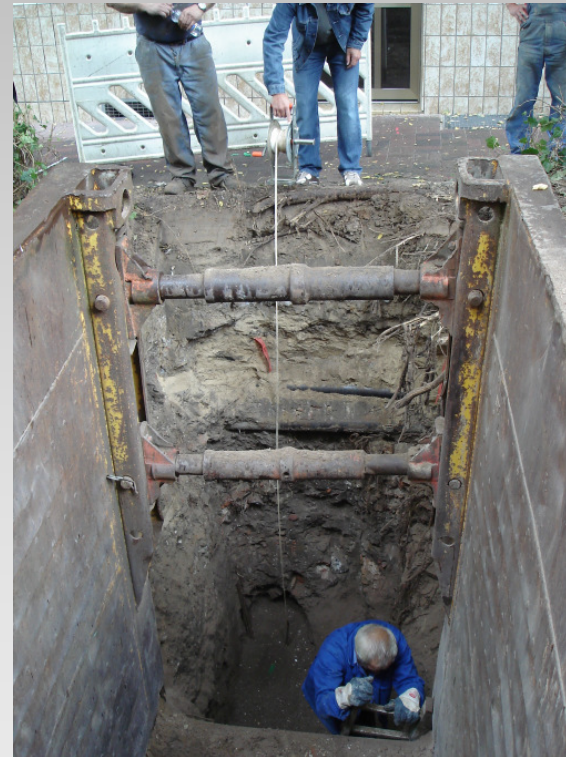
# Aufgrabung vor Ravensberger Straße Nr. 48
