**Hochwassersituation Heepen**

Umweltamt  
Bielefeld

## **Sachstandsbericht**

UMGEBUNGSGERINNE  
IM BEREICH  
DES LEIHENHOFES  
IN DER  
WESER-LUTTER

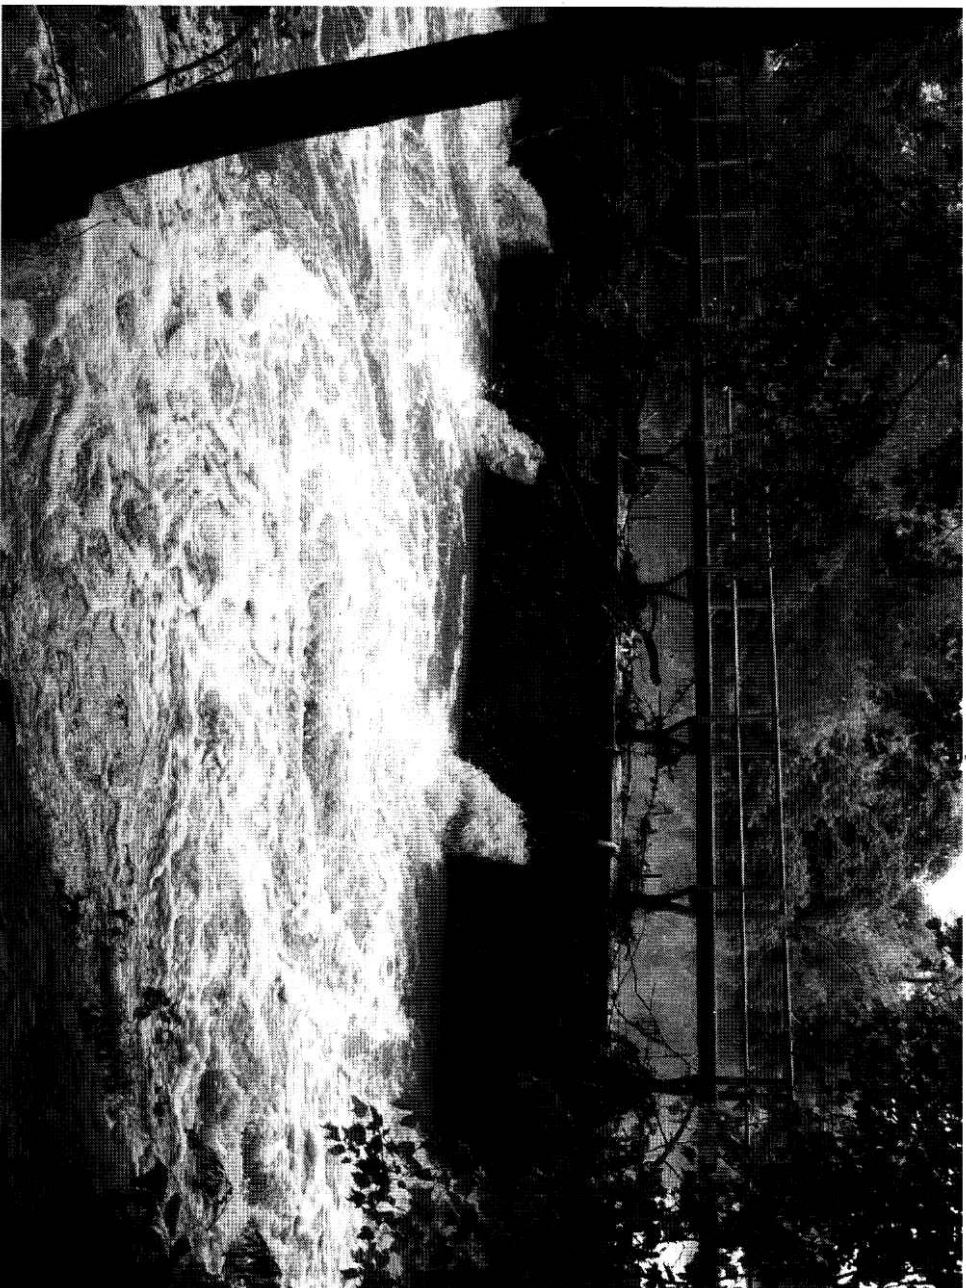
## Untersuchung der Rückhaltemöglichkeiten Stauteiche II und III
