Informationsveranstaltung am 7. Januar 2016
zur Wiederherstellung des Parks der Menschenrechte

Sanierung des Weser-Lutter Kanals
Sitzung der Bezirksvertretung Mitte am 14.01.2016
Sachstandsbericht

Sanierung der Weser-Lutter - Hintergründe

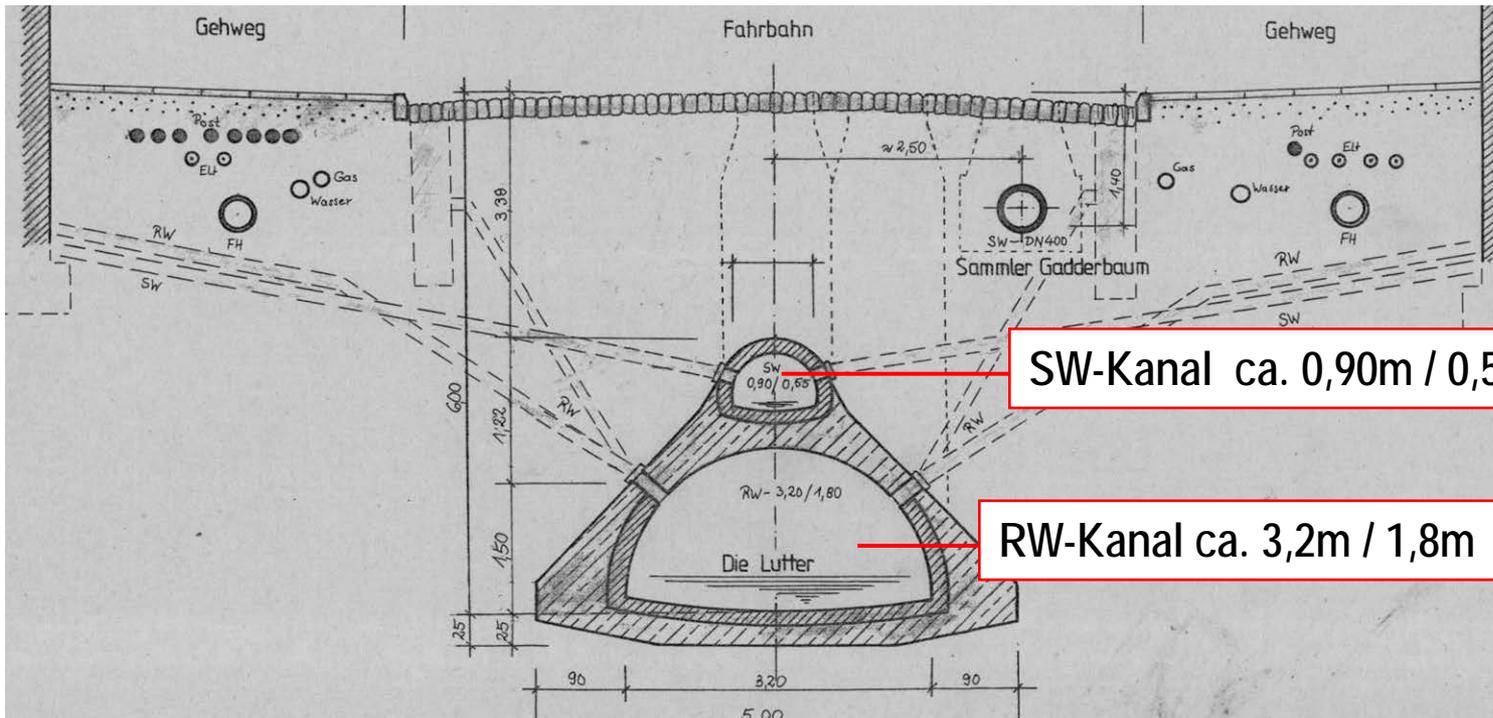
Verrohrter Bachlauf / Regenwasserkanal (z.T. mit aufgesetztem S/W-Kanal)

- Querschnitt Niederwall – ca. Mühlenstraße

SW-Kanal ca. 0,90m / 0,55m

RW-Kanal ca. 3,2m / 1,8m

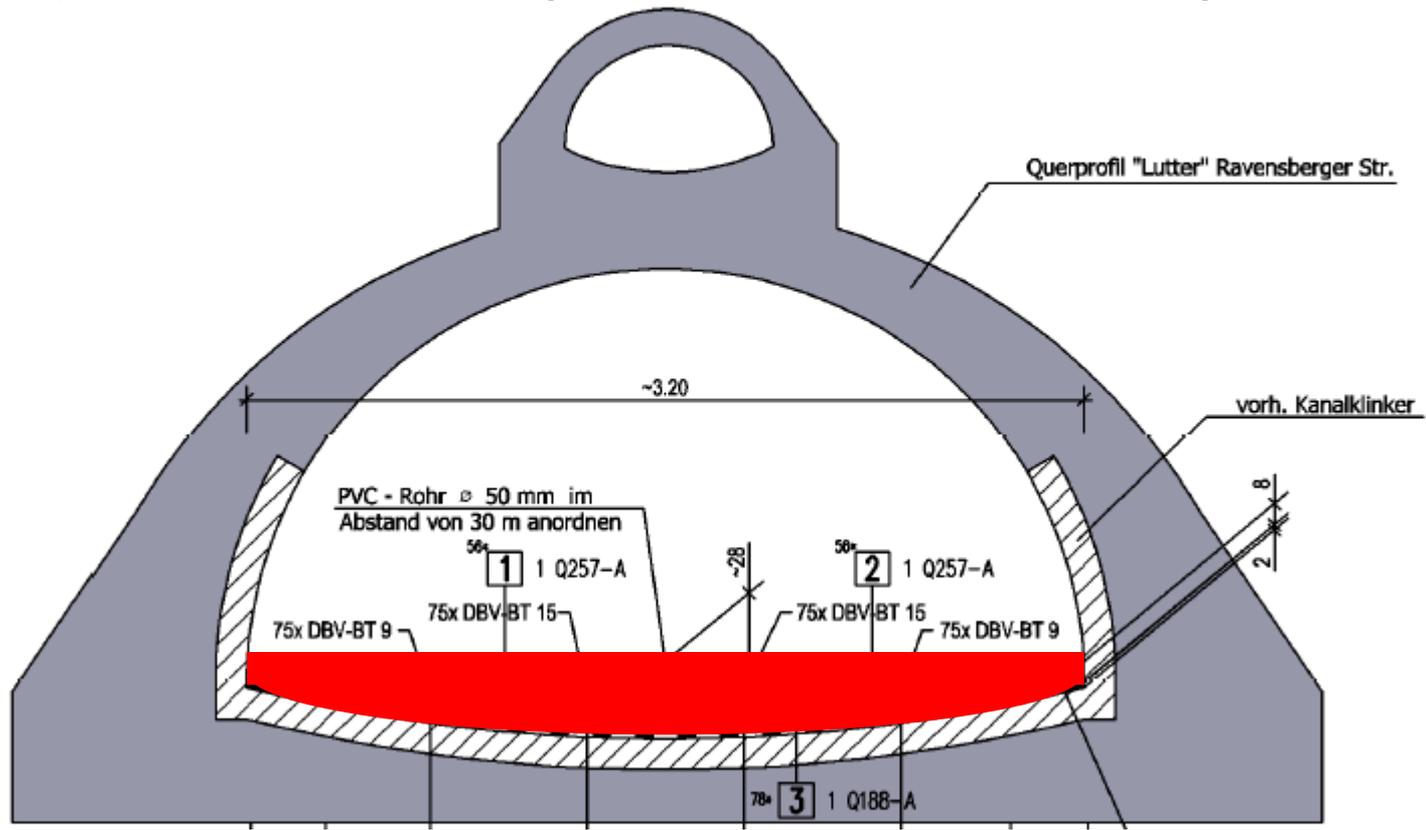
1. Bauphase: Sohlsanierung

Ziel: Stabilisierung der Sohle

Die erste Bauphase „Sohlstabilisierung“ wurde 2013 erfolgreich abgeschlossen!

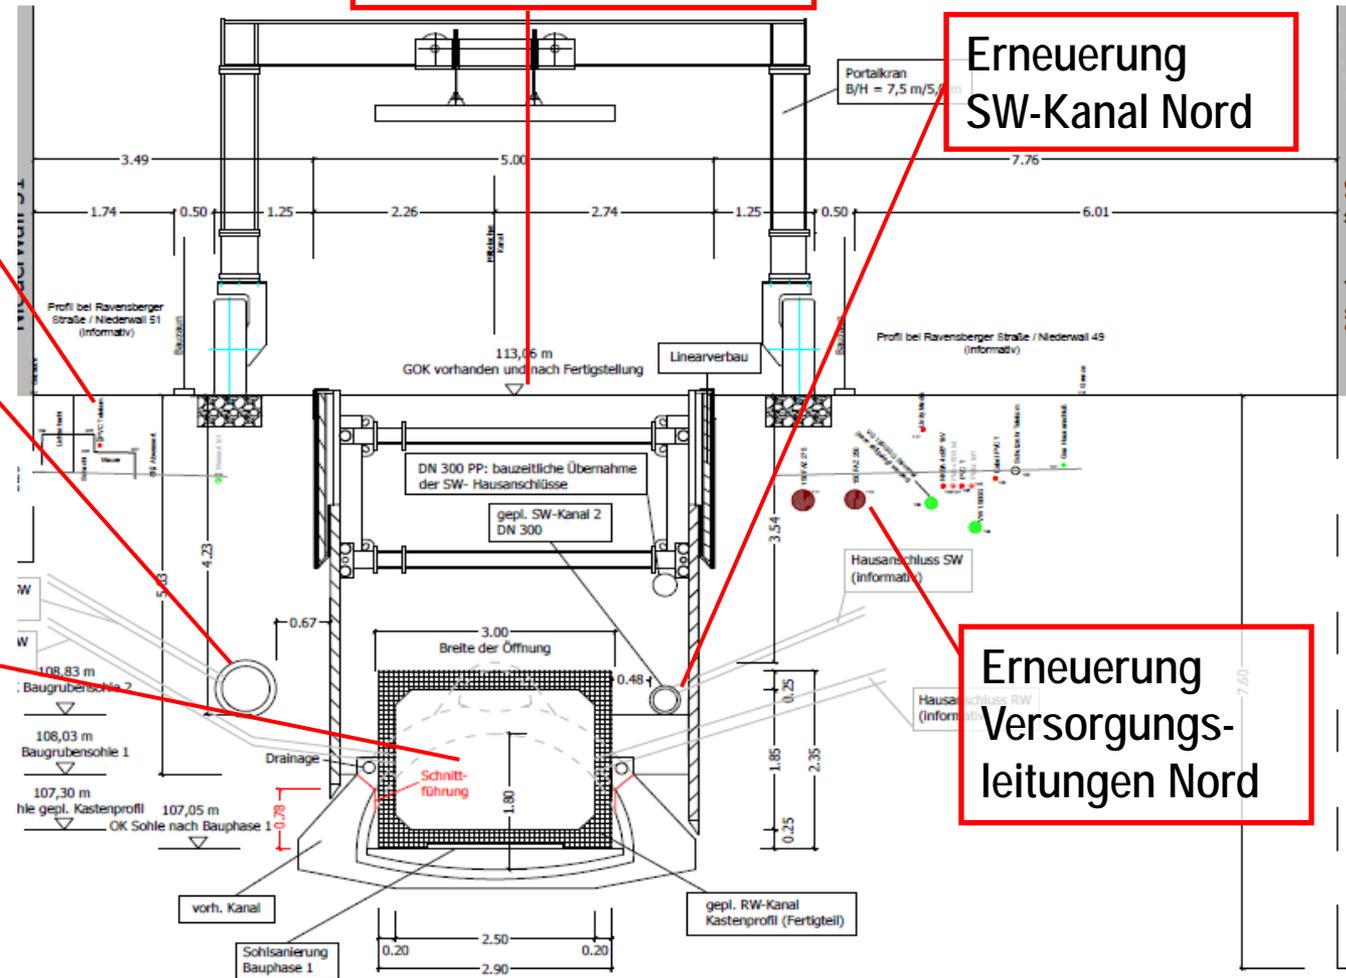
Geplante Baumaßnahmen

Straßenausbau / ggf.
Offenlegung Lutter

Erneuerung
Versorgungs-
leitungen Süd

Erneuerung
SW-Kanal Süd

Erneuerung
Weser-Lutter
Kanal

Erneuerung
SW-Kanal Nord

Erneuerung
Versorgungs-
leitungen Nord

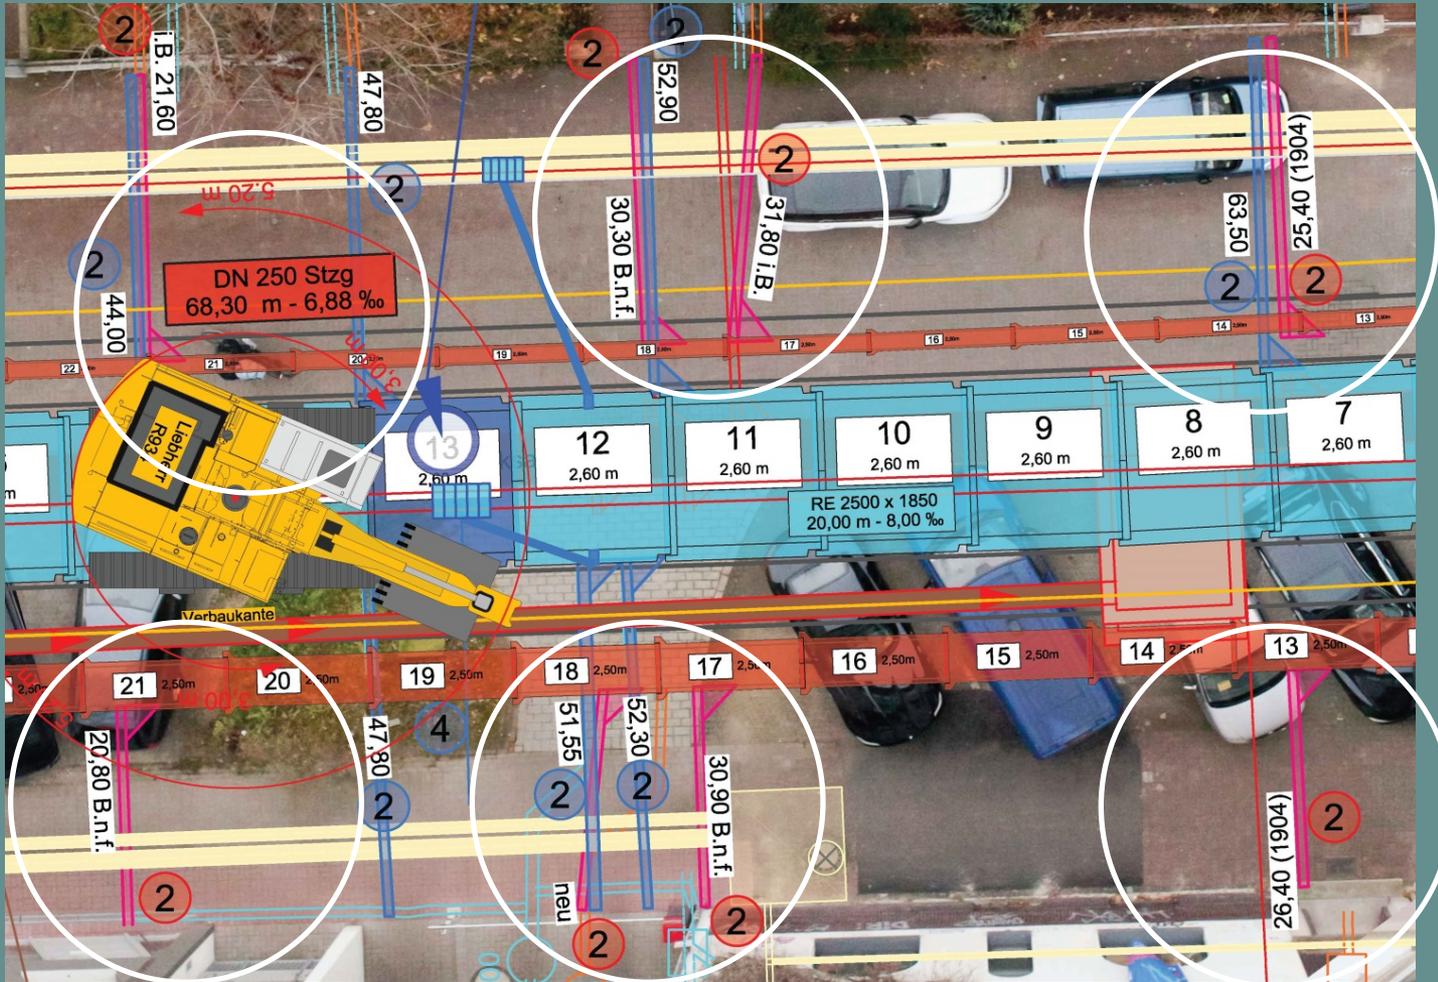
Phase 1

Vorlaufende Erneuerung der Hausanschlüsse

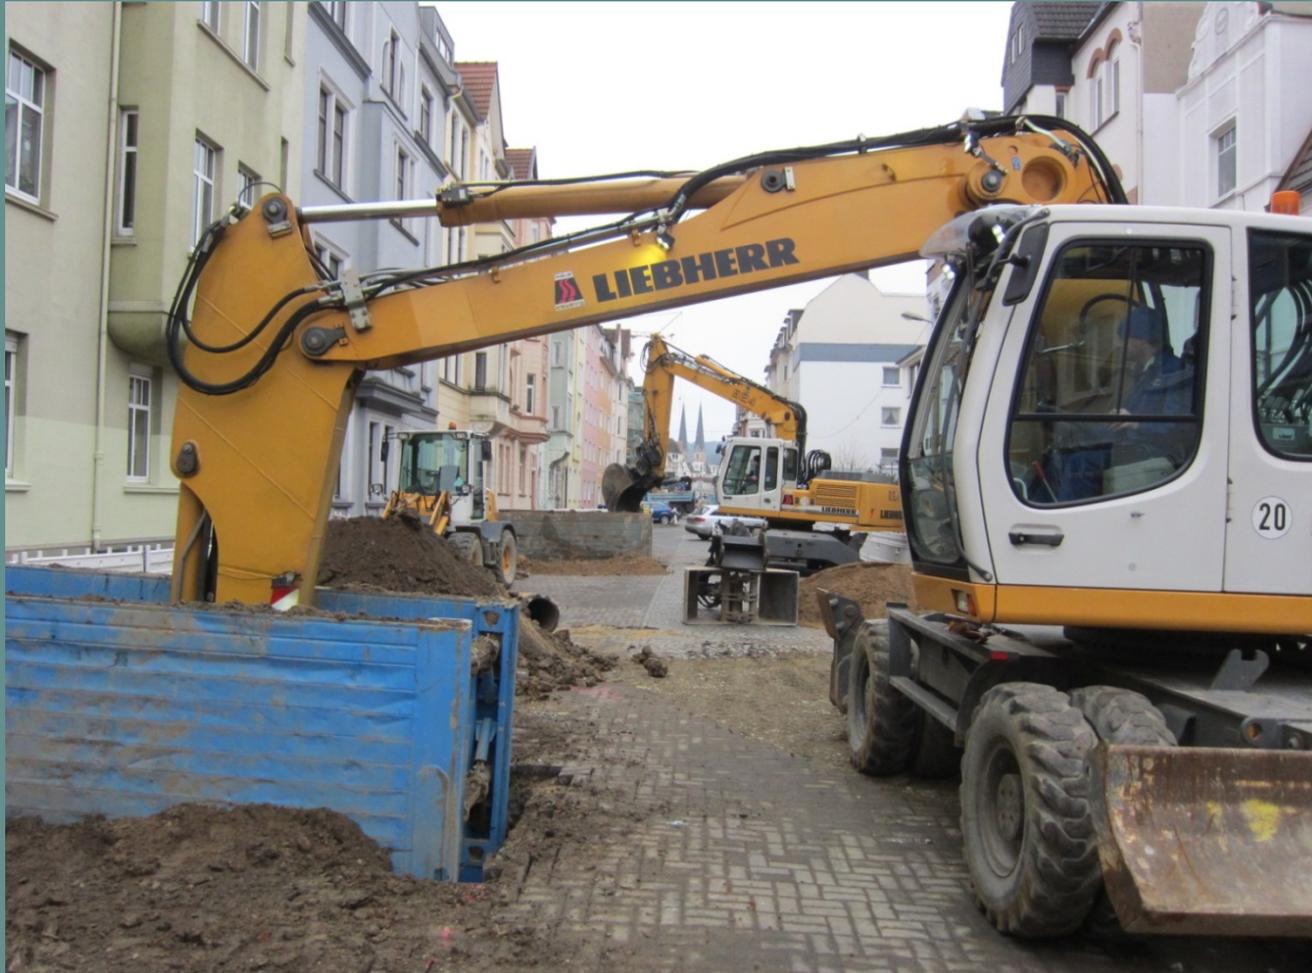
Ausführung Erneuerung der Hausanschlüsse

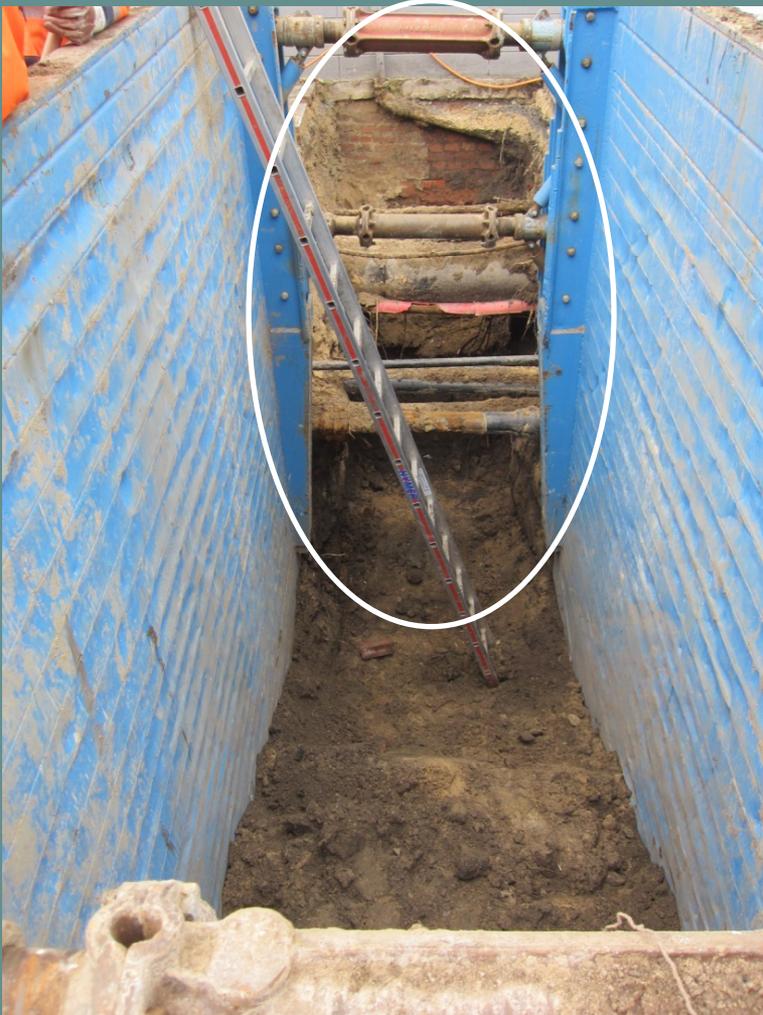
Ausführung Hausanschlüsse

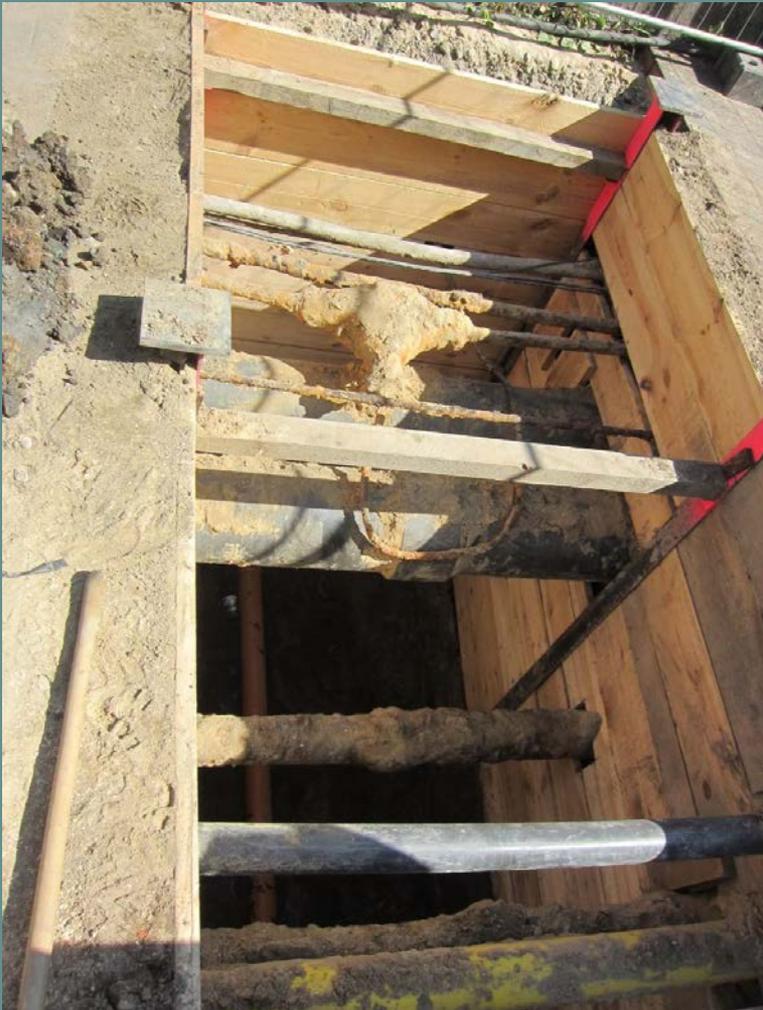
Ausführung Hausanschlüsse

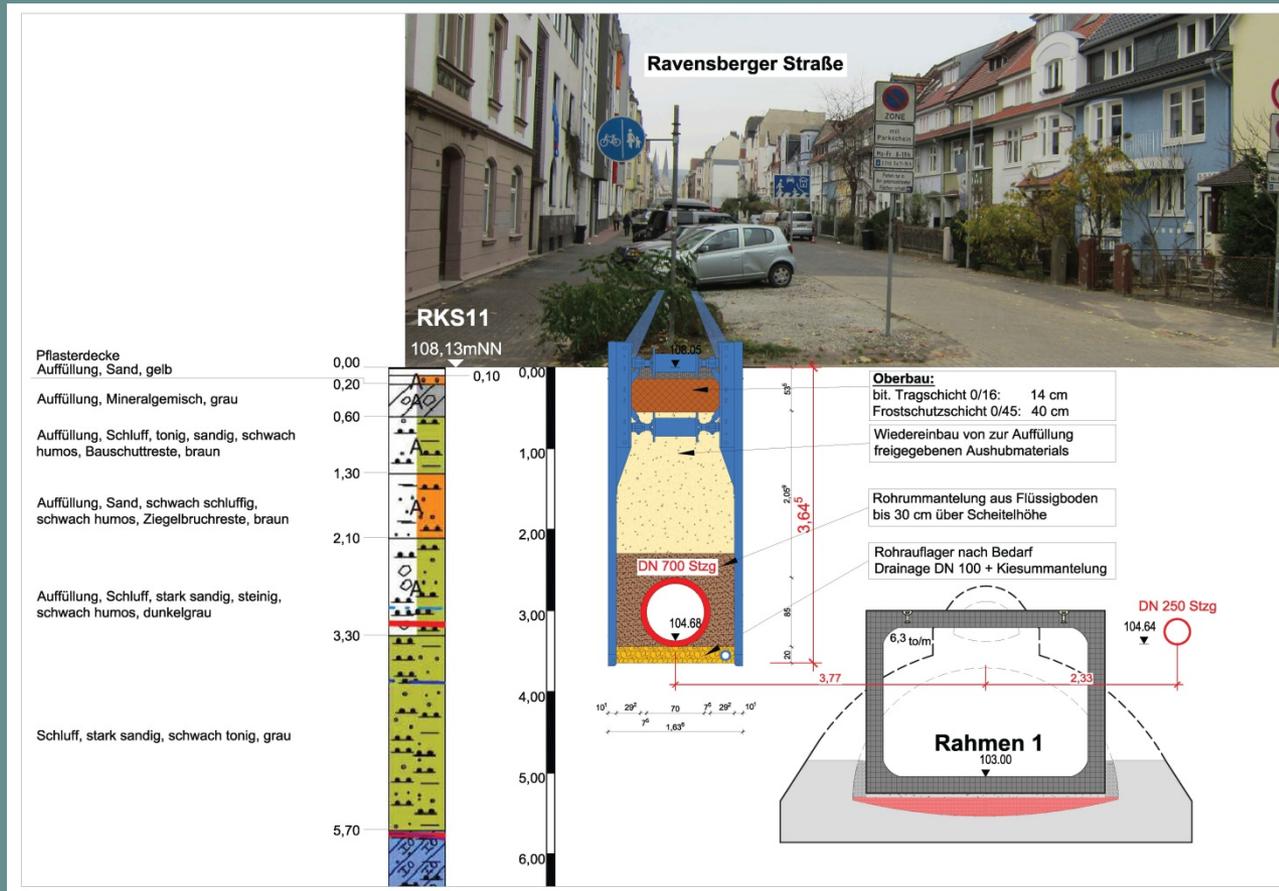
Phase 2

Vorlaufende Verlegung des Schmutzwassersammlers Gadderbaum

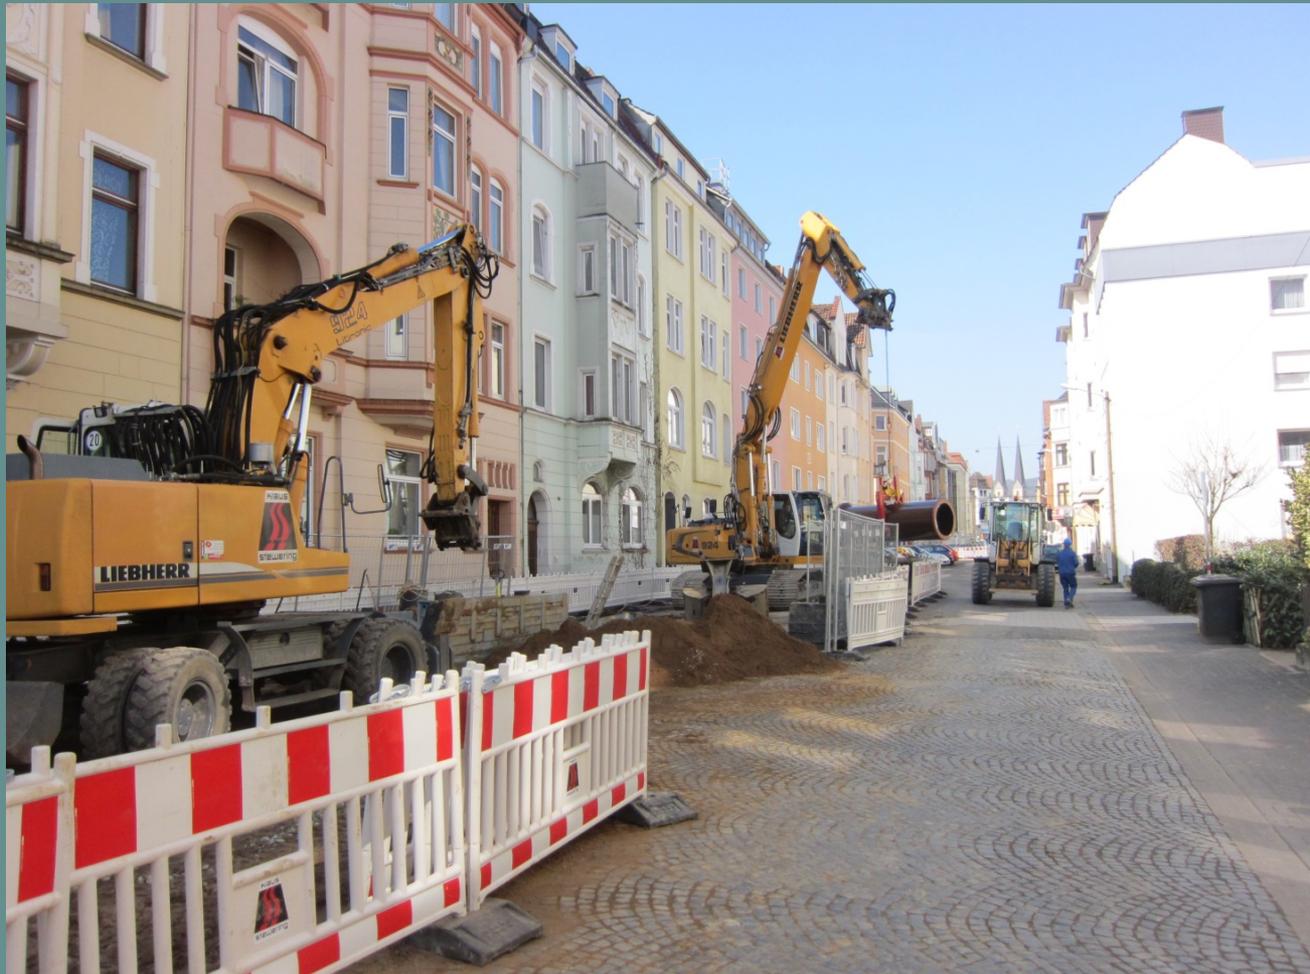
Ausführung Schmutzwassersammler Gadderbaum

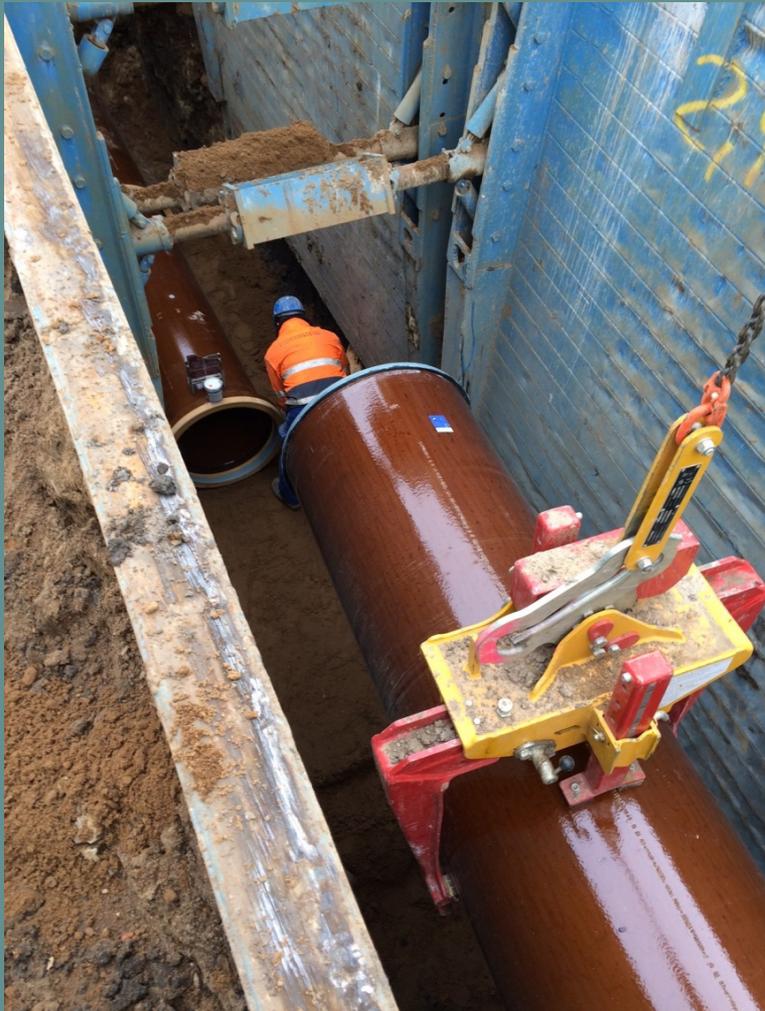
Ausführung Schmutzwasserkanal

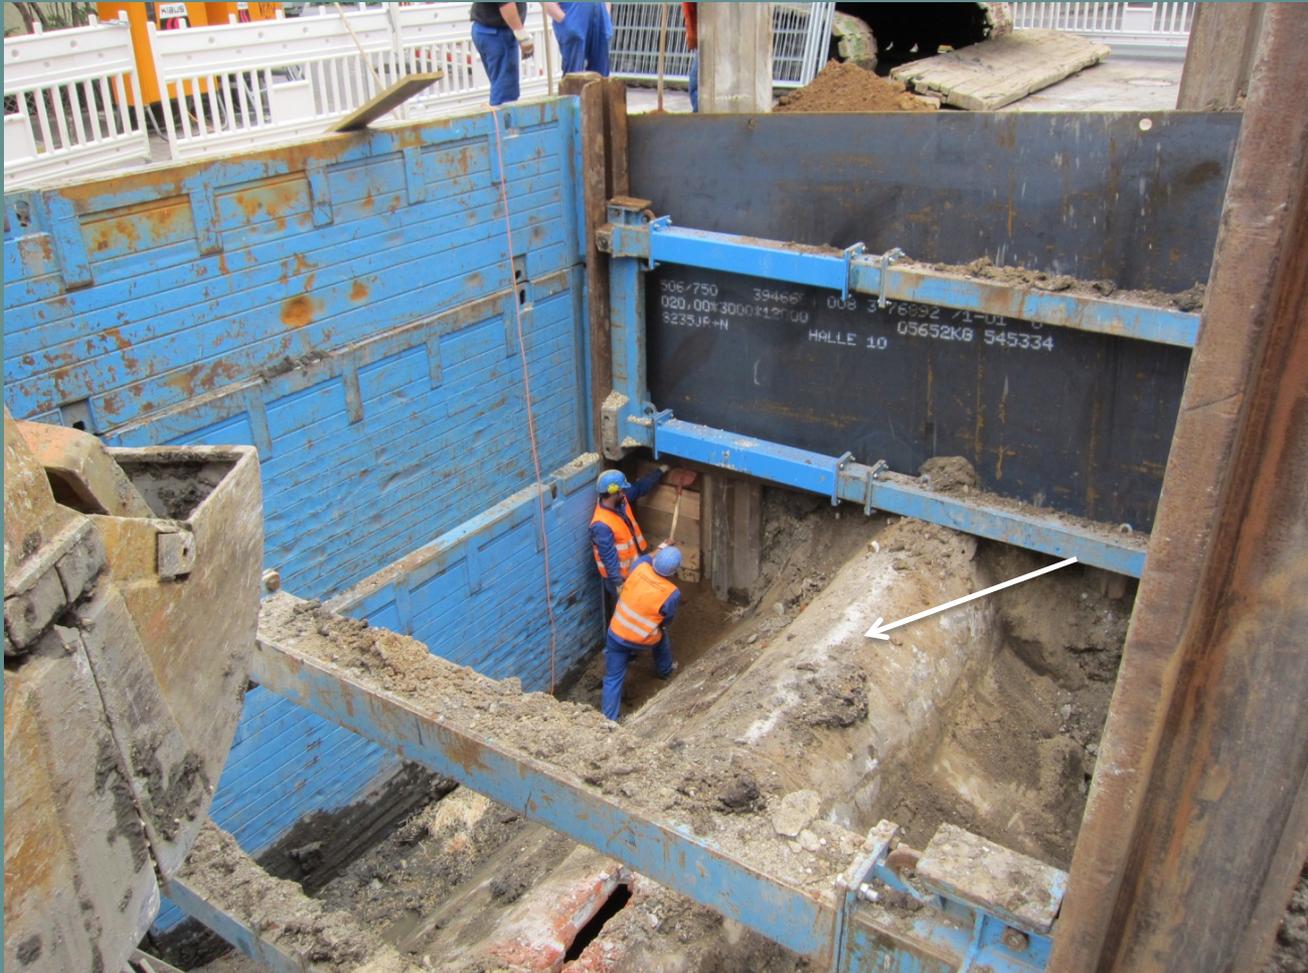
Baugrube öffnen und die alte Lutter freilegen!

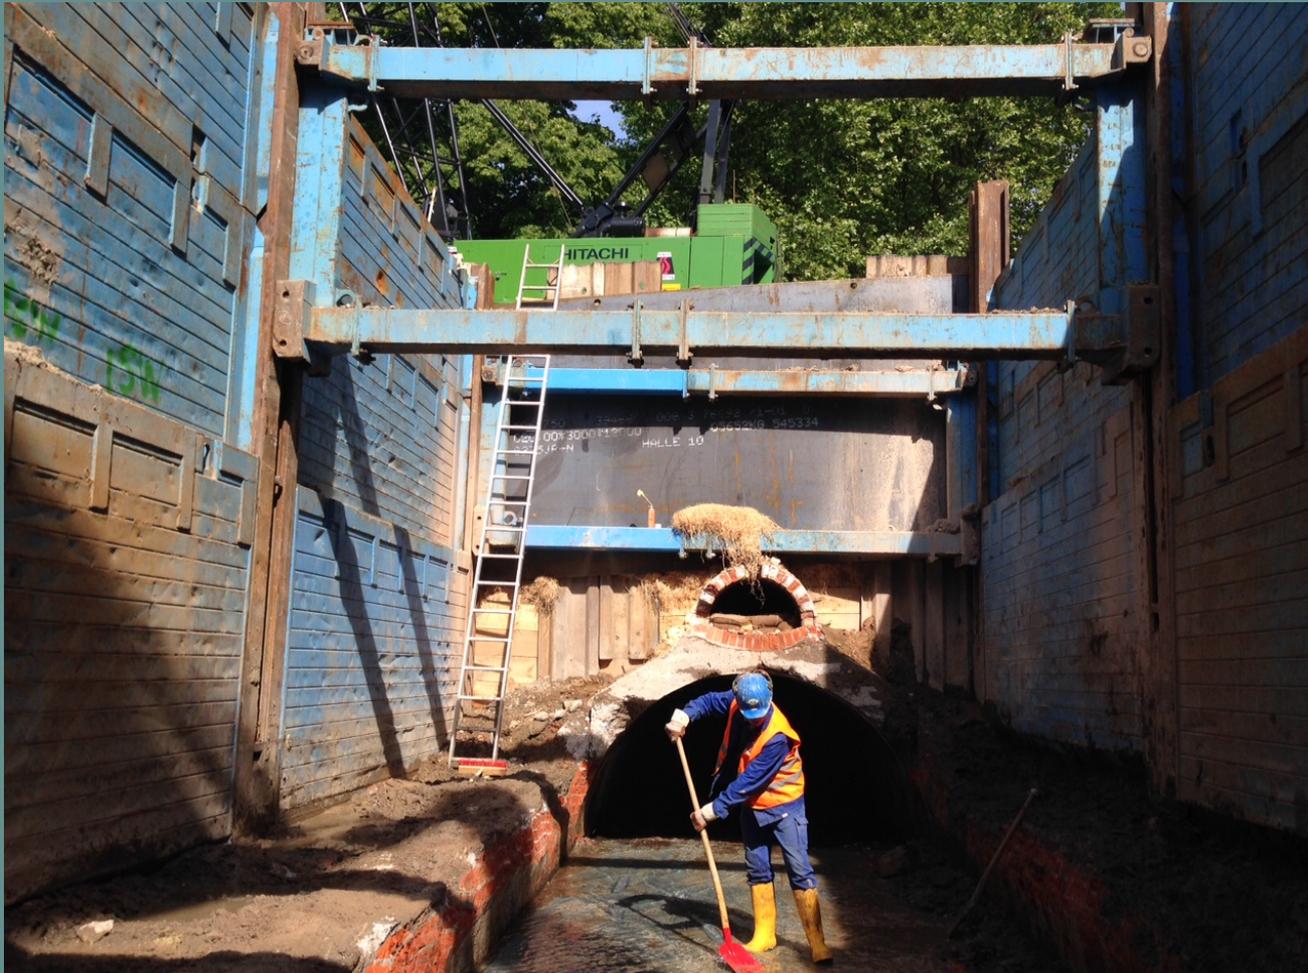
Öffnen des alten Lutterprofils

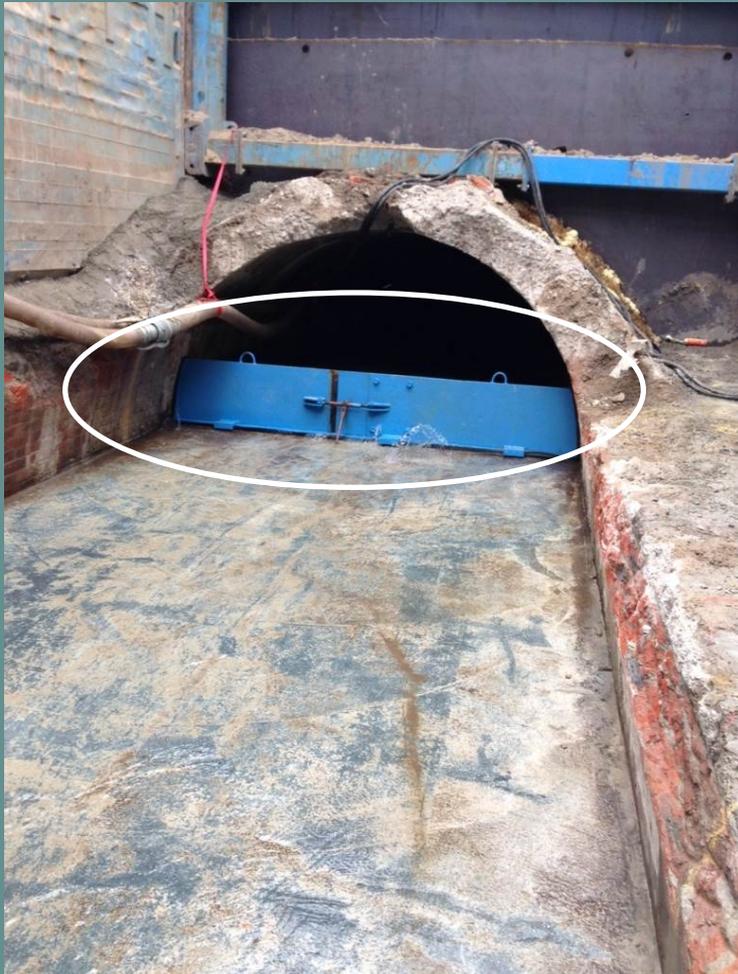
Aufstauen und Überpumpen des Trockenwetterabflusses

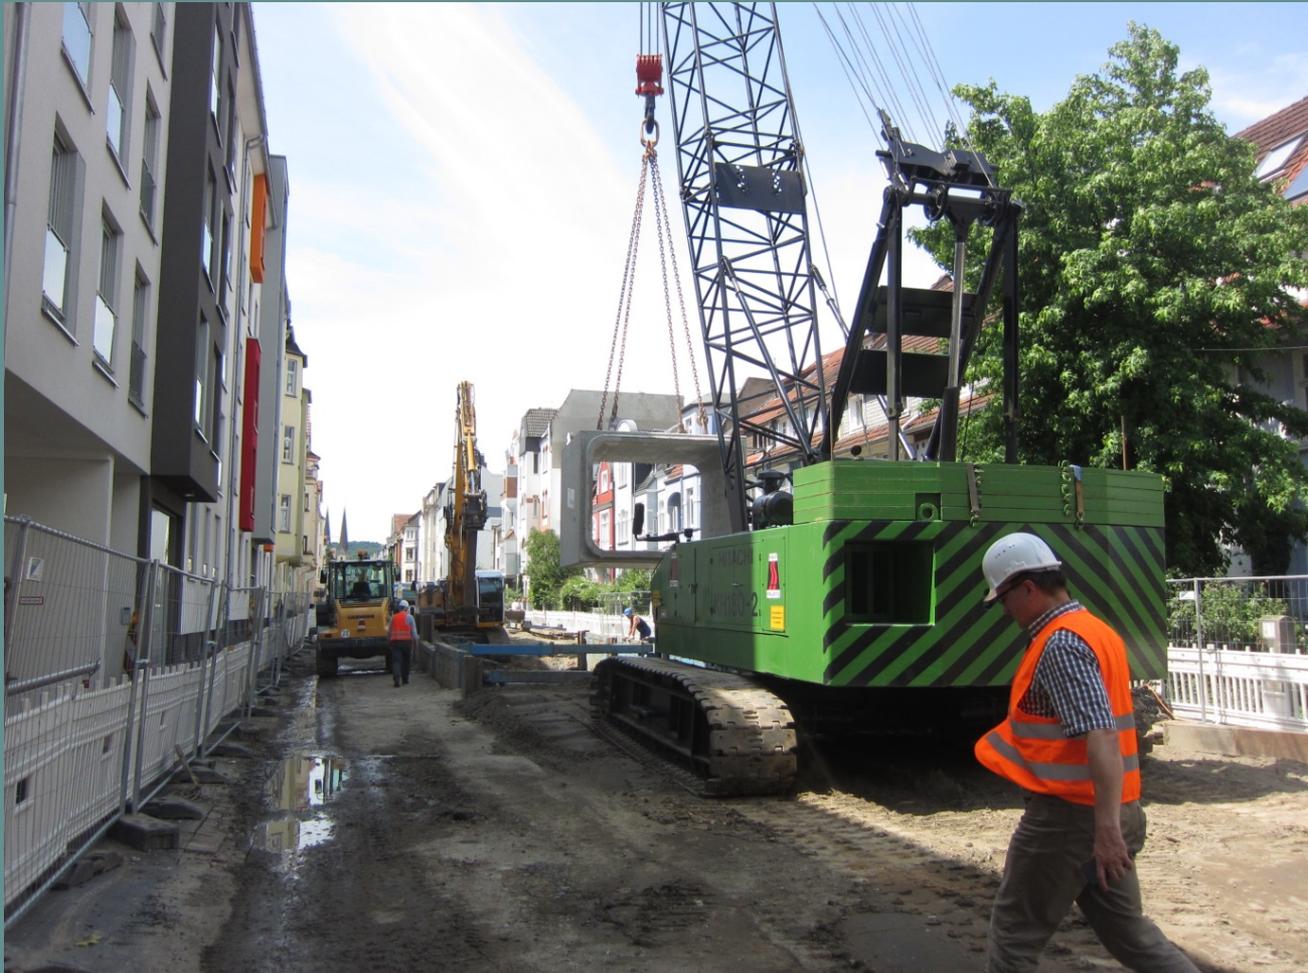
Anlieferung des neuen Profils mittels eines Raupenkranes

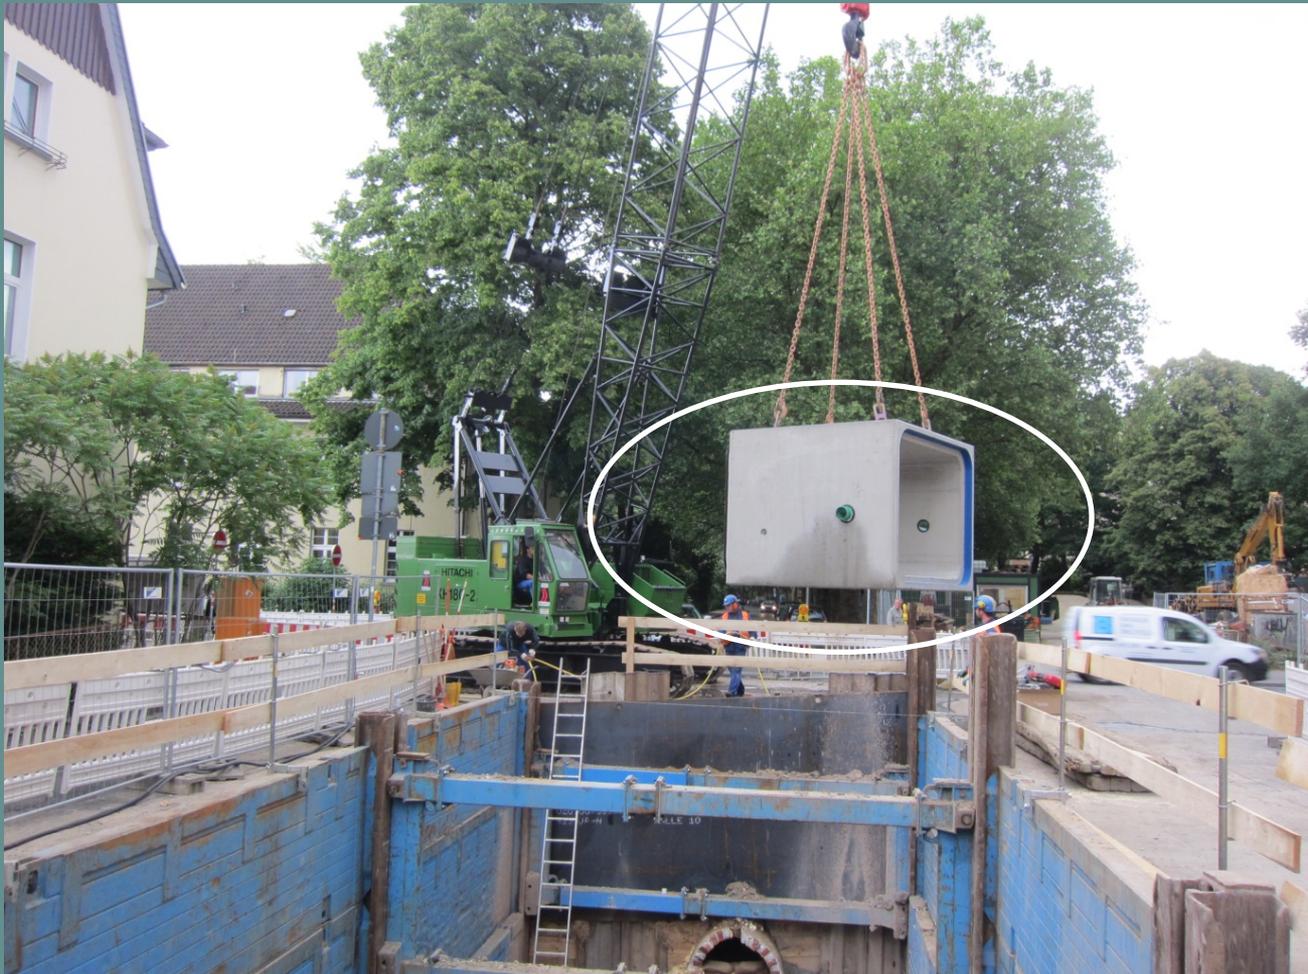
Und Einbringen des neuen Profils

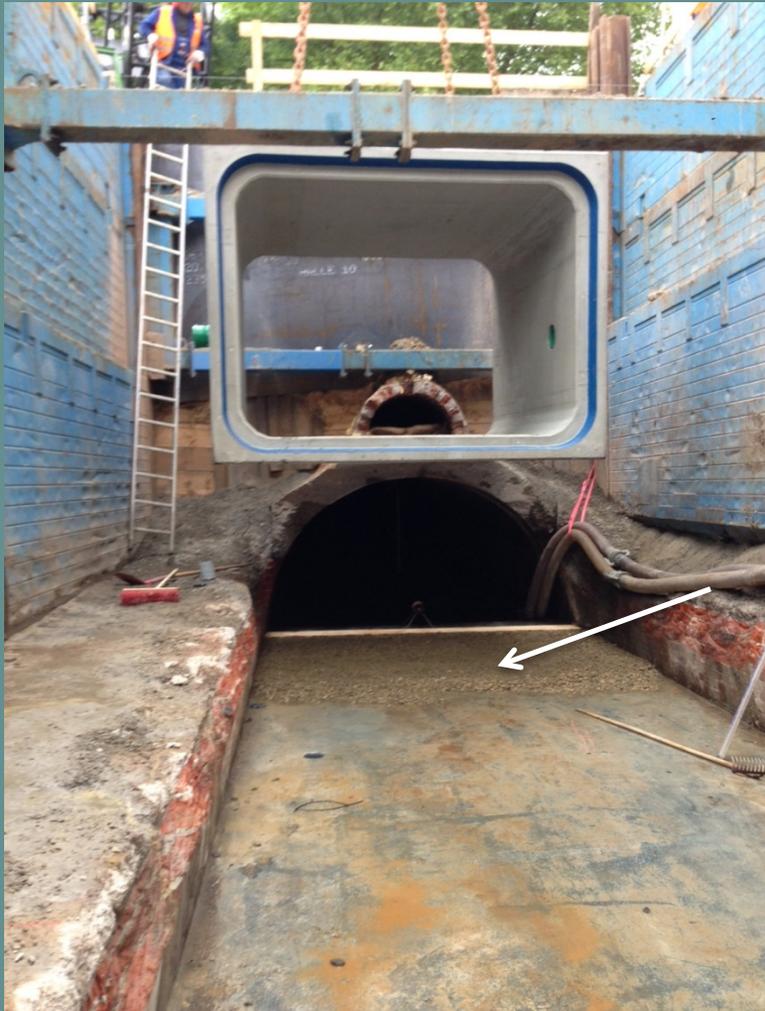
Aufsetzen auf die bereits verlegte Stahlbetonsohle

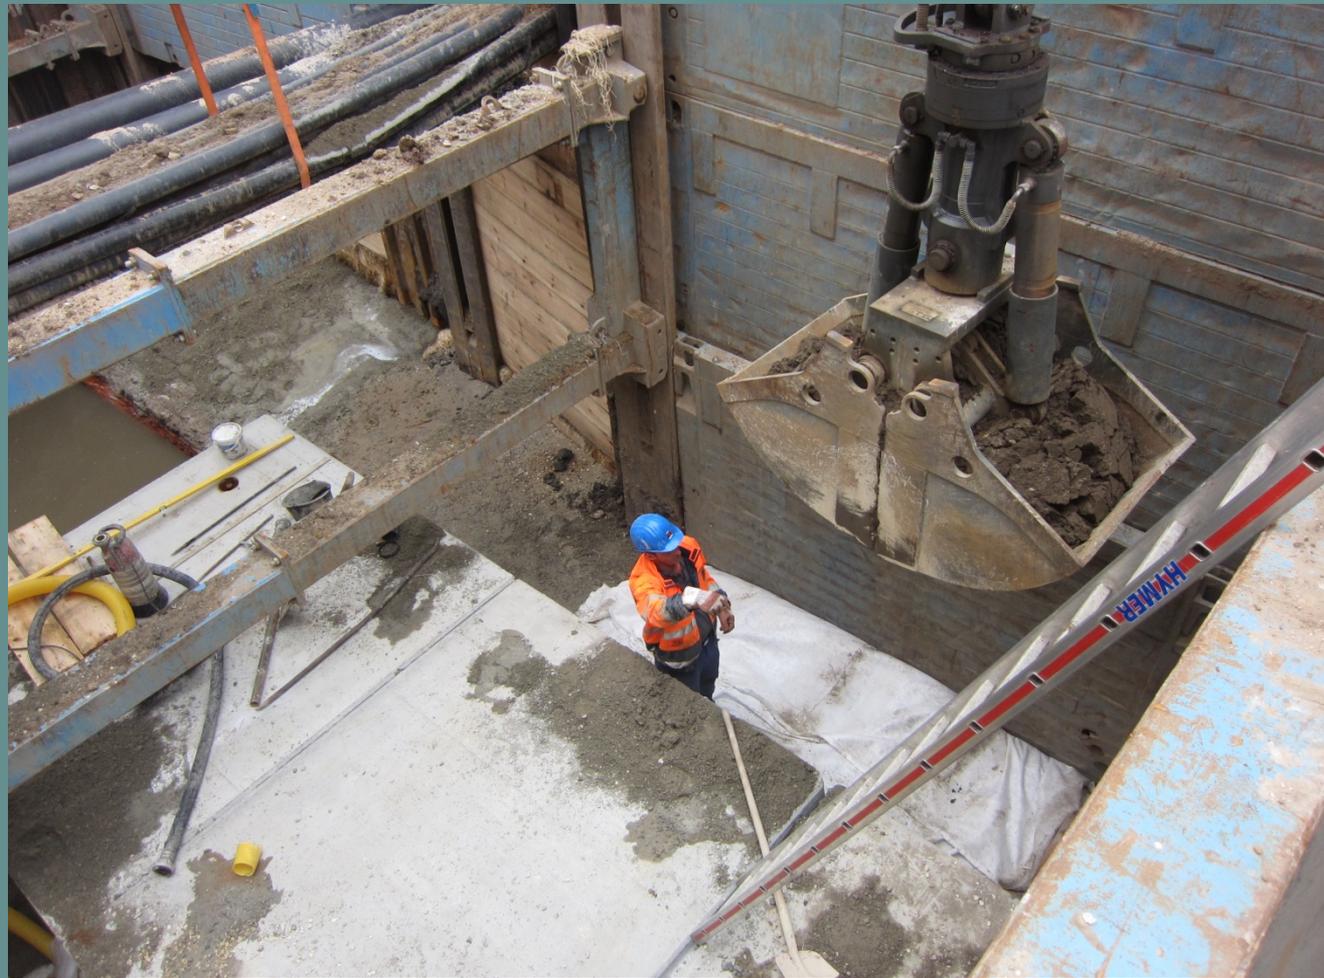
Verfüllung der Baugrube

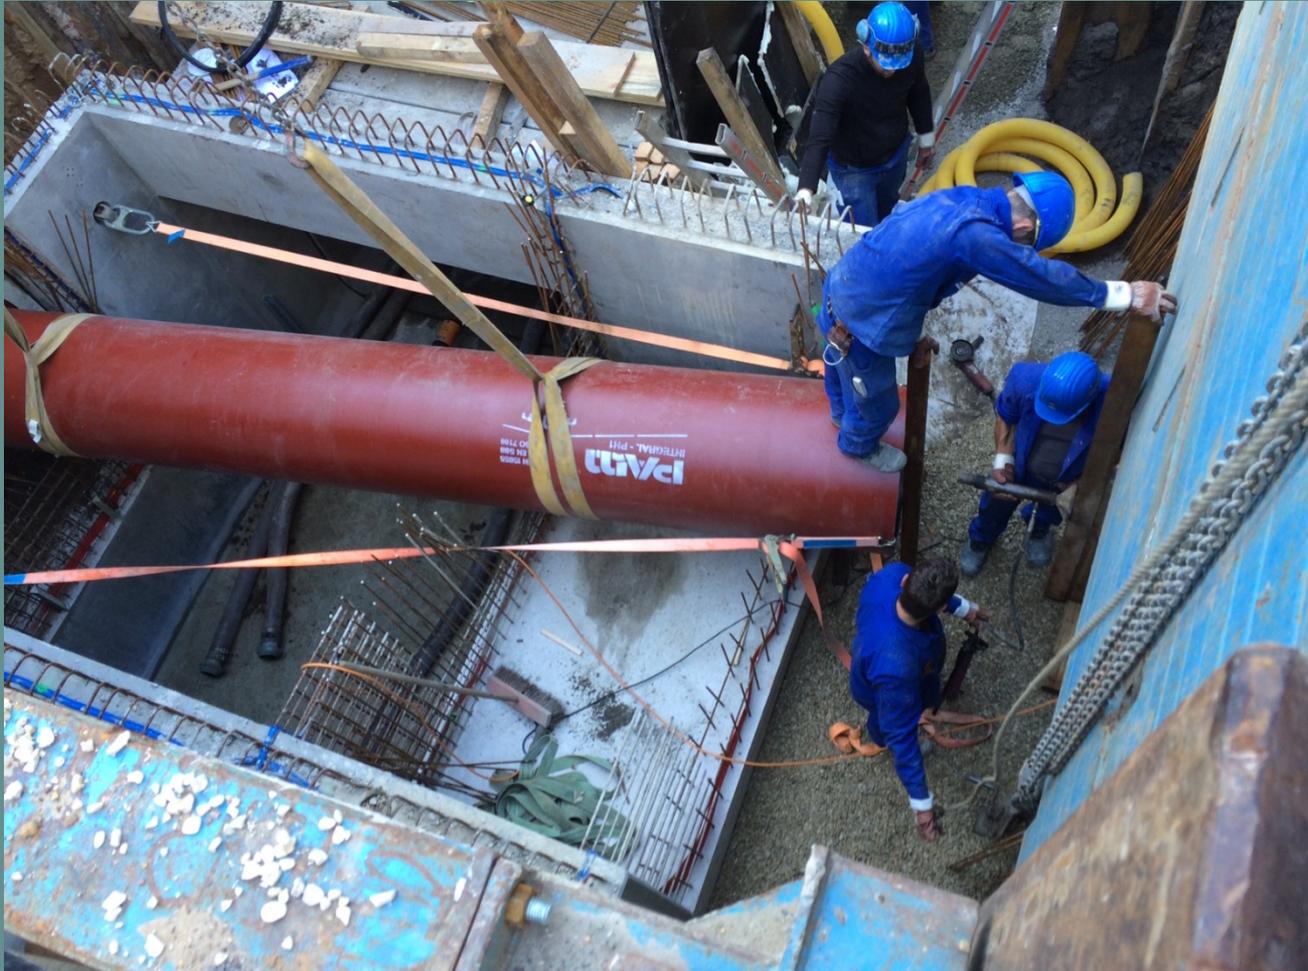
Sonderschacht August Bebel Straße

Querung Lutter/Schmutzwassersammler Gadderbaum in einem Schachtbauwerk

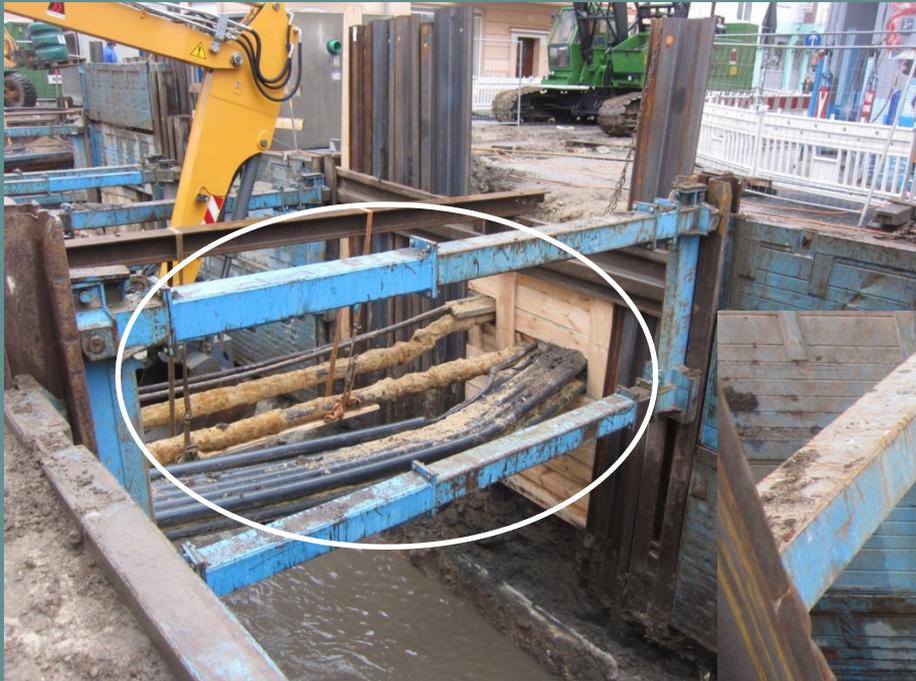
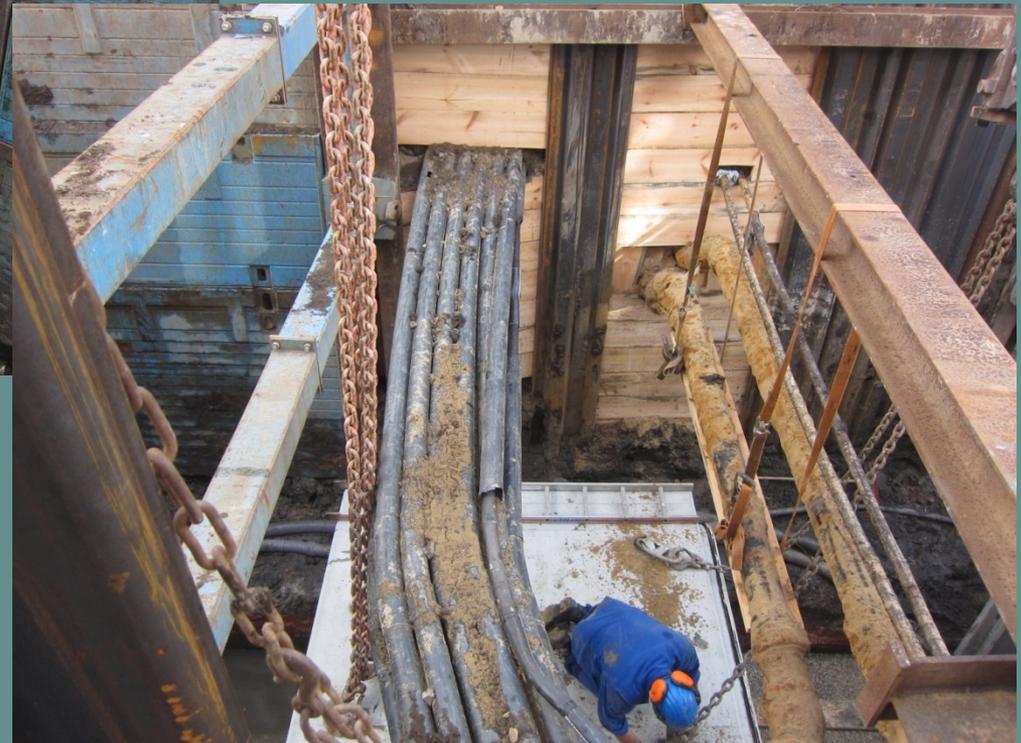
Querung von Leitungspaketen der Telekom
