Informationsveranstaltung am 7. Januar 2016
zur Wiederherstellung des Parks der Menschenrechte

Sanierung des Weser-Lutter Kanals
Sitzung der Bezirksvertretung Mitte am 14.01.2016
Sachstandsbericht

Sanierung der Weser-Lutter - Hintergründe

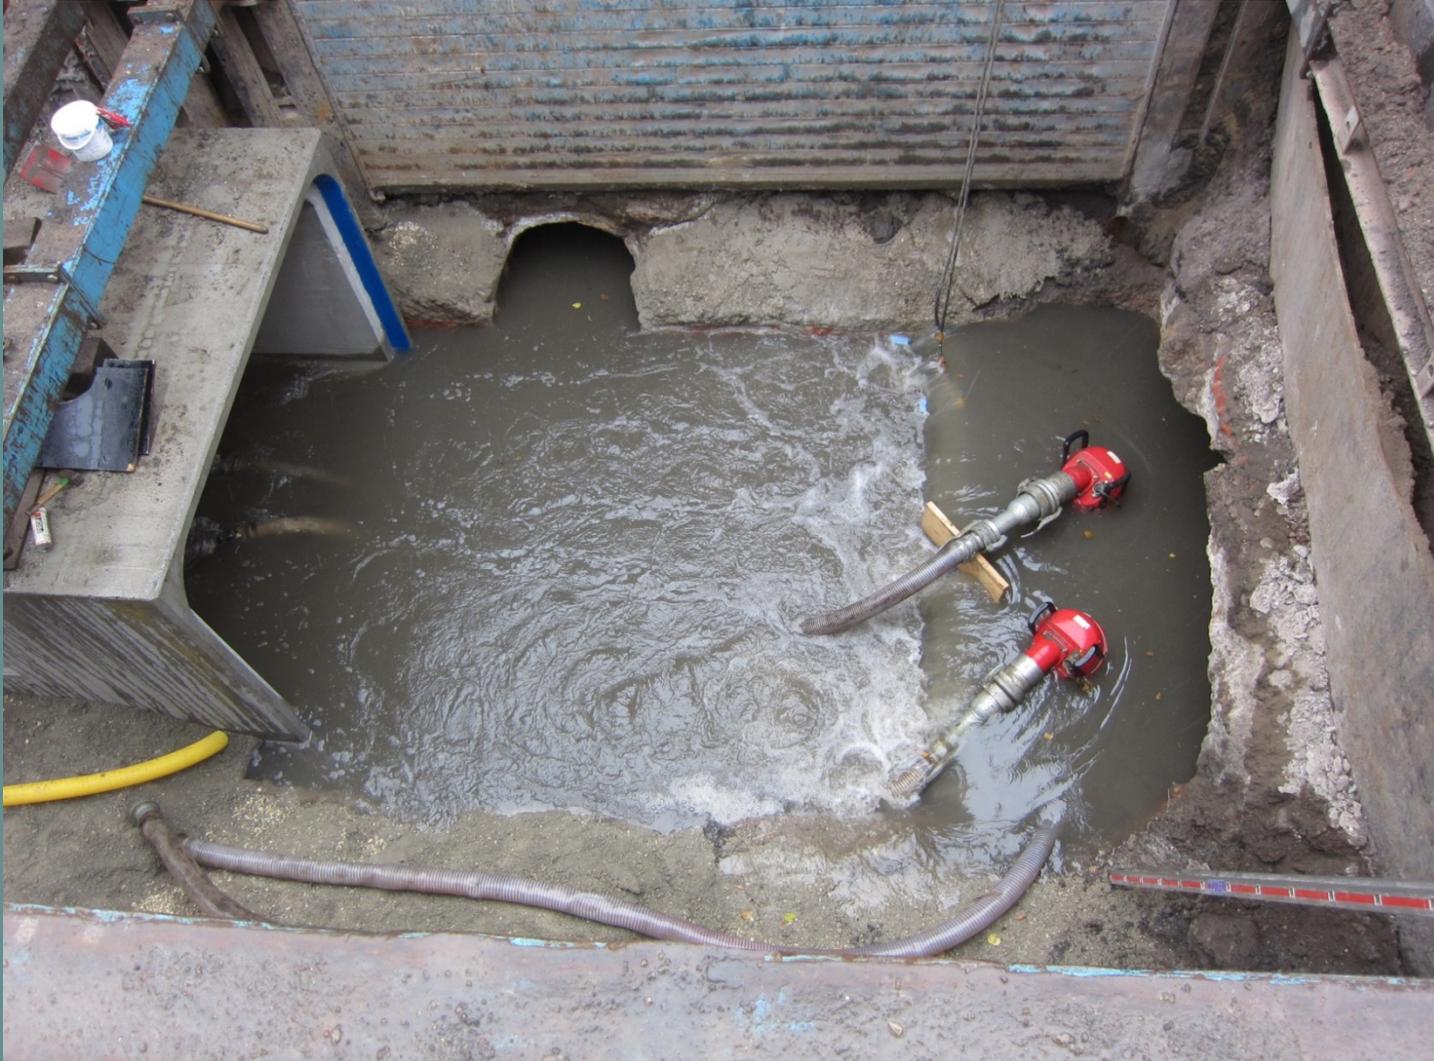
Arbeitsunterbrechungen bei größeren Regen

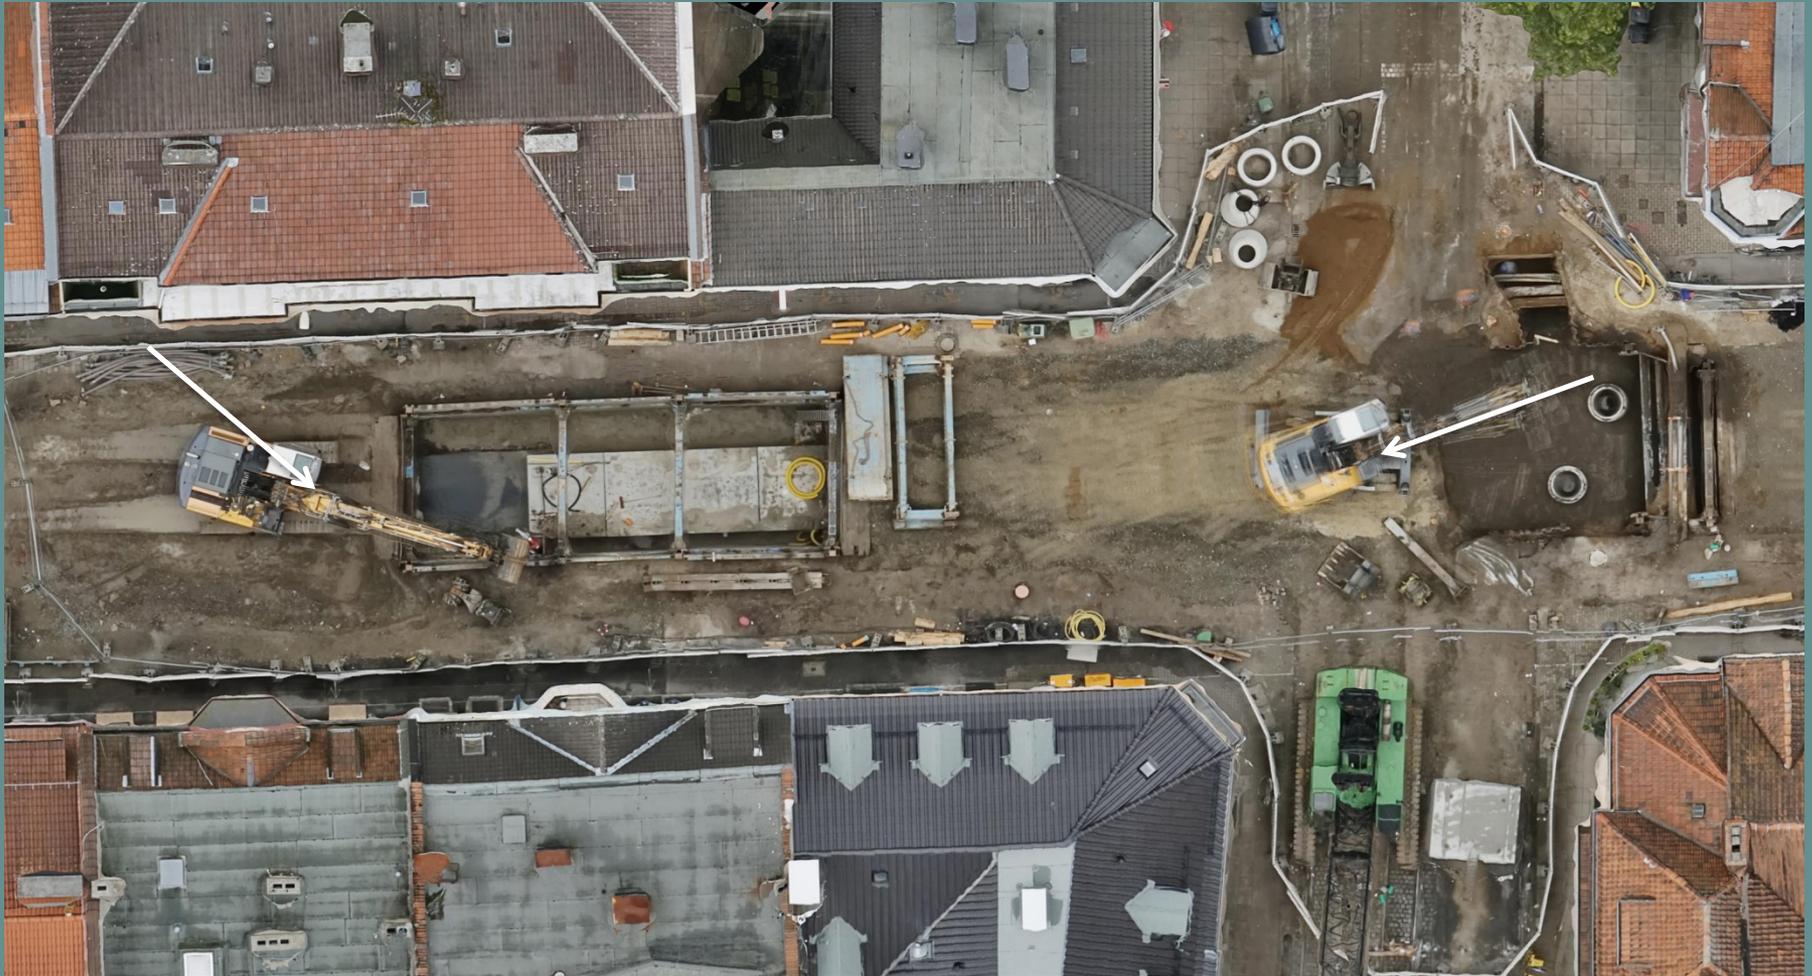
Blick von oben auf die Baustelle

Querung August Bebel Straße im September 2015
