3.) Mahnmal des Versagens

4.) Baugeschichte

6.) Beschwerde zur Denkmalbewertung

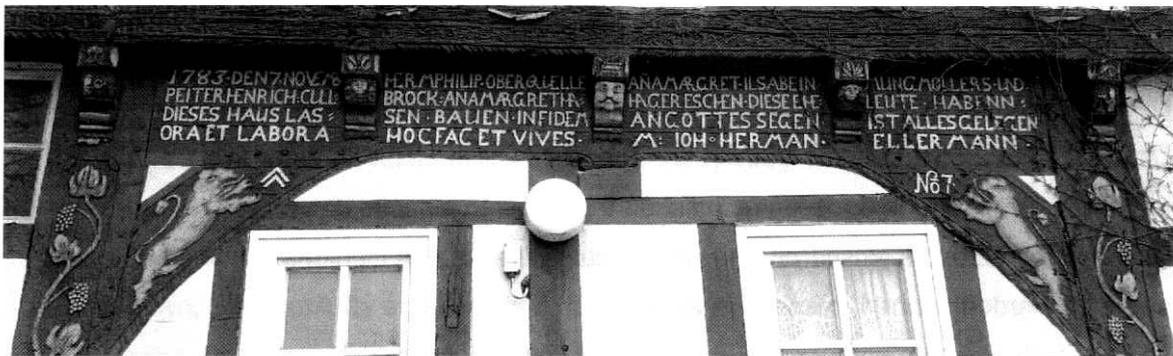
Torgebälk /Torbogen Hof Kulbrock

Die Giebelschwellen des Hauses Kulbrock trägt als Spruchband die Verse 5, 4 und 3 des alten Kirchenliedes "Jesu meine Freude" von Johann Franck (Text) und Johann Crüger (Vertonung), welches Joh. Seb. Bach um 1720 zu einer Motette verarbeitet hat.

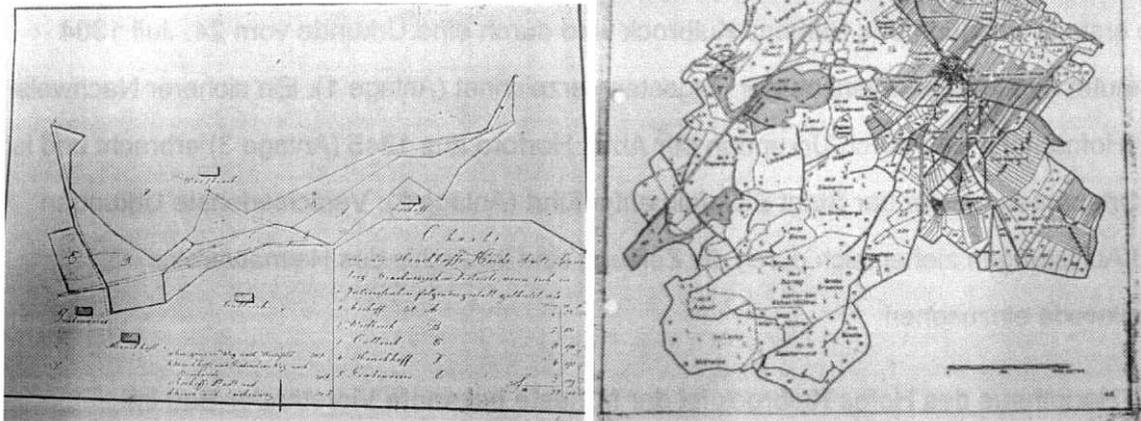
Flurkarten aus dem 19. Jh, Archiv des Heimatvereins Brackwede

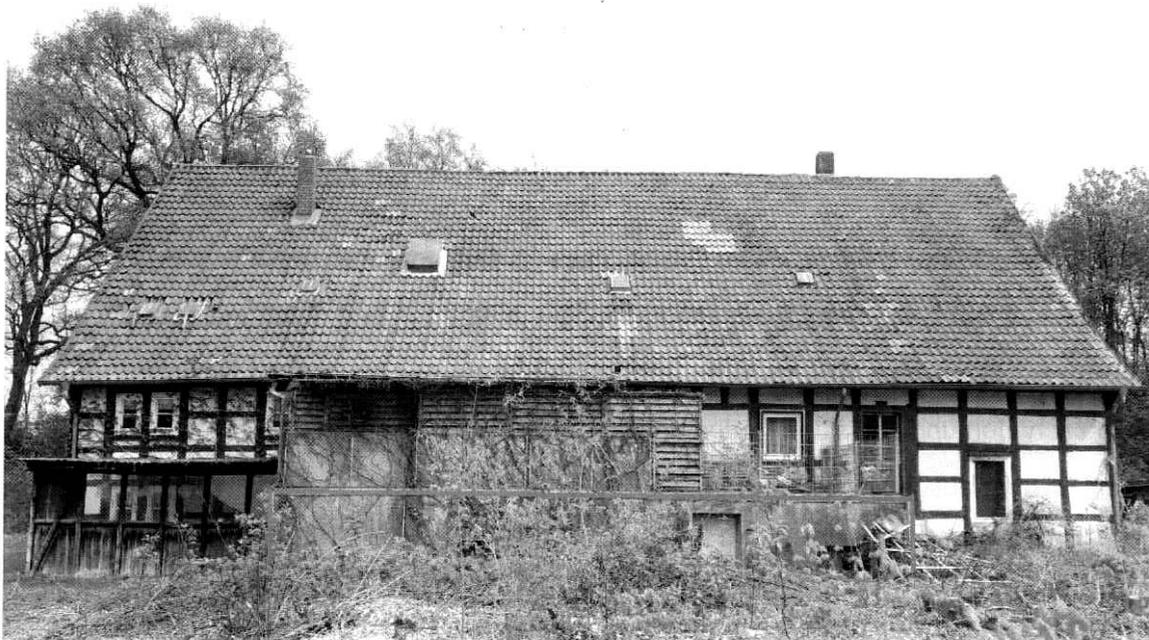
Bunker, massiv, alle weiteren Anbau in Leichtbauweise ohne Eingriff in die historische Substanz.

Bei dem „Anbau“ handelt es sich um einen Bunker aus dem II. Weltkrieg. Dieser Massivbau ragt ca. 1 m über Erdreich und ist mit einer teilweise überdachten Pergola überbau worden. Der Bunker diente den Bewohnern als Schutzraum, da die Bomberverbände nicht nur die nahe gelegenen Bahnkörper bombardierten. Die Aufbauten sind abbruchreif und zu entfernen. Die vermutlichen Fehlstellen sind in der Gesamtmenge des erhaltenen Fachwerkgefüges von ca. 80% eingerechnet worden.

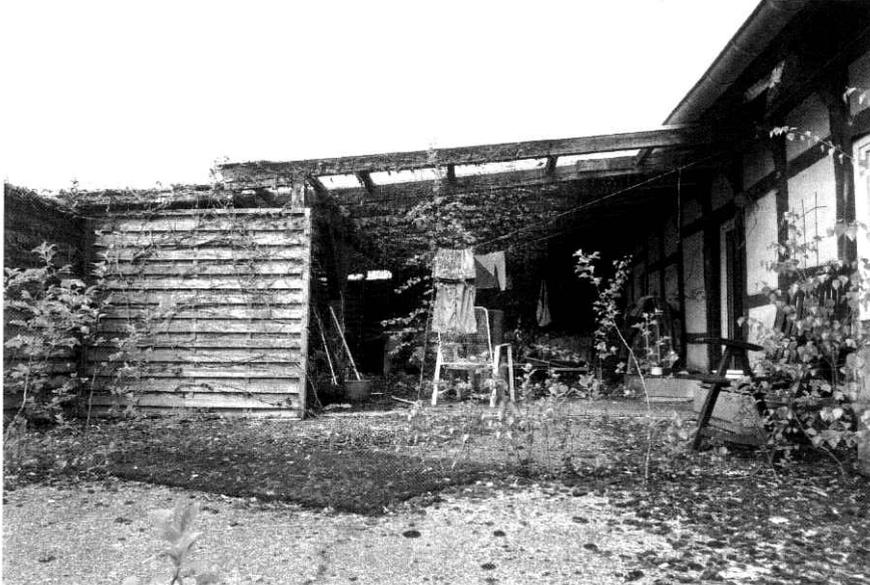
Seitenansicht der überdachten Pergola über dem Bunker

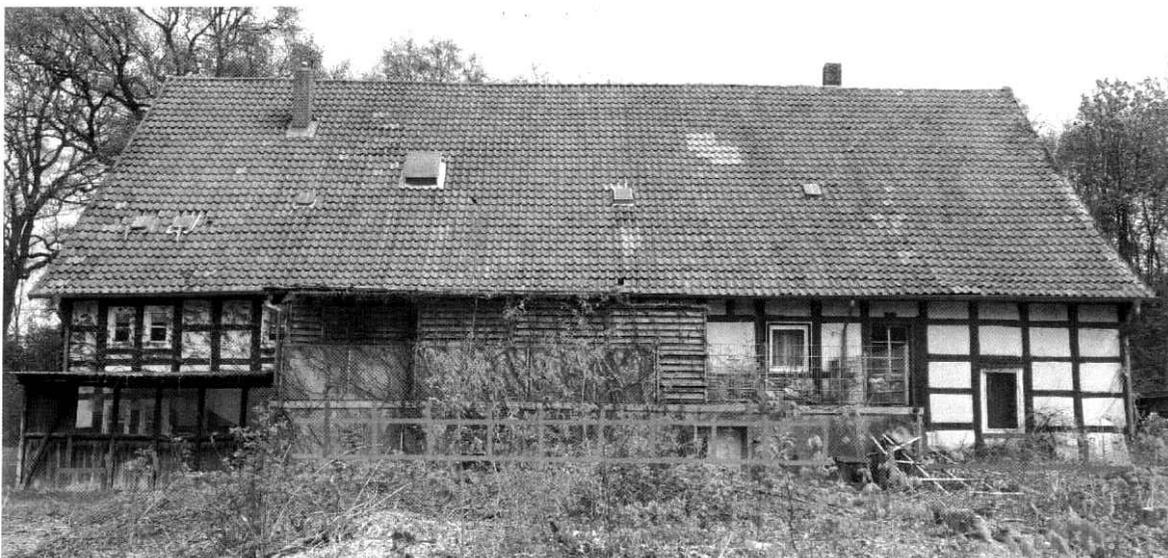
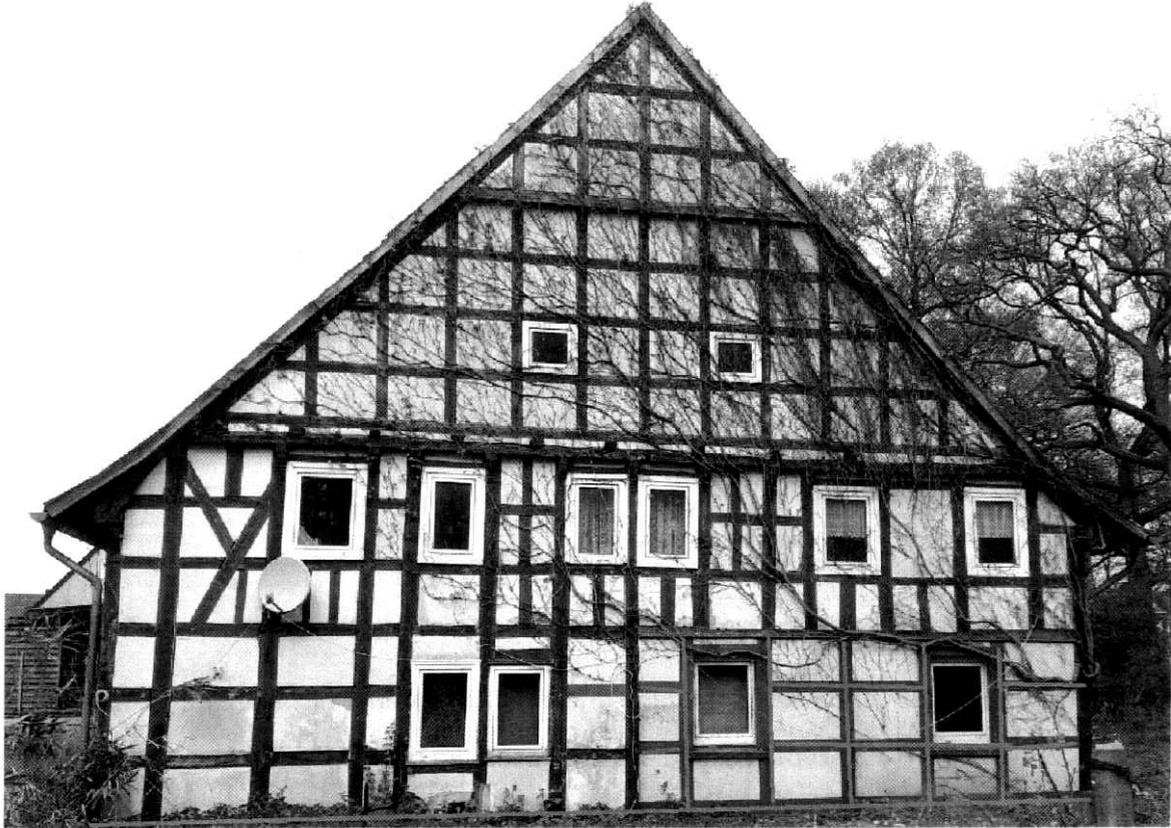
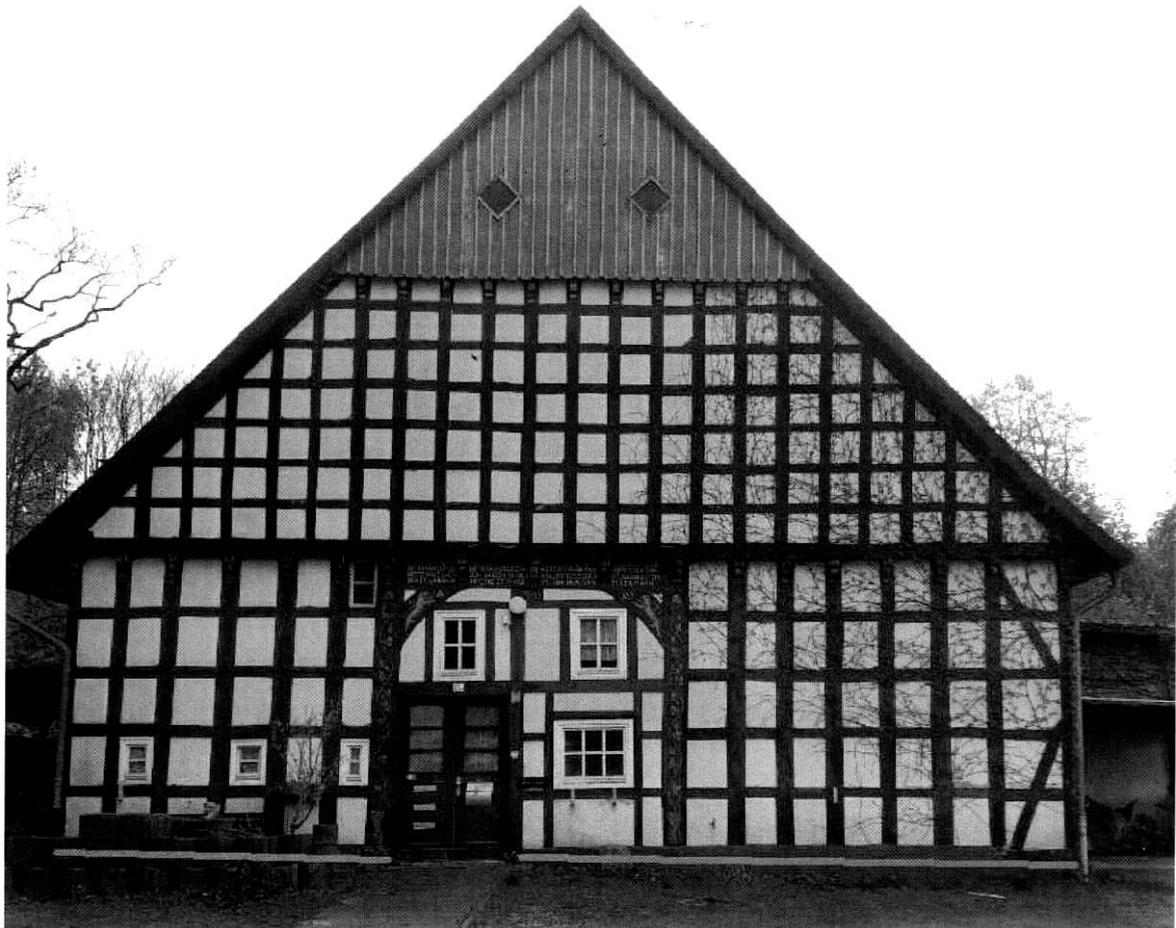
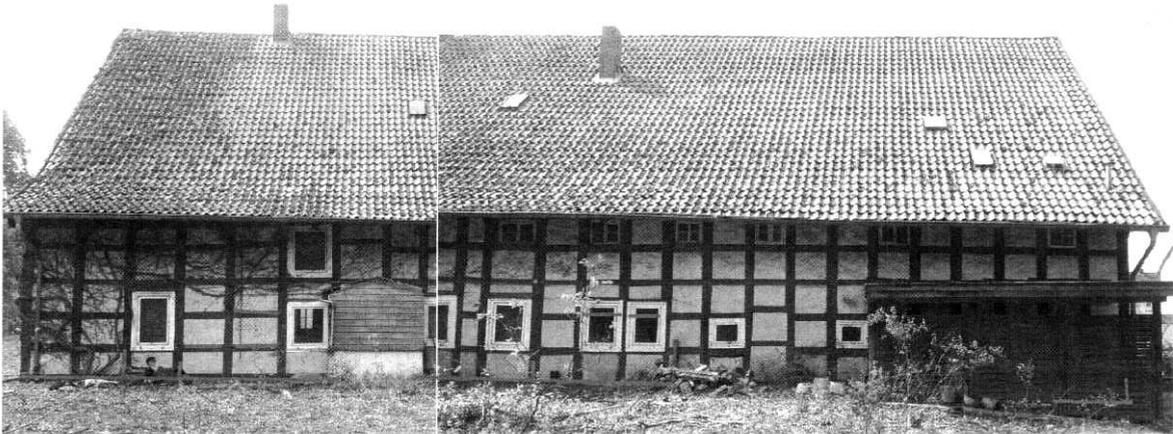
Kennzeichnung der abgängigen Bauteile (rot) der Fachwerkkonstruktion

Schadstellenerfassung Rote Linien abgängig, Blaue Linien nicht feststellbare Zustände

In der überschlägigen Bemessung sind 80% des Fachwerks erhalten, allerdings werden weitere 10% als Abschlag für weitere Schäden im Zuge einer Instandsetzung abzuziehen sein. Somit können 70% des Fachwerks im Original erhalten bleiben.

Festzuhalten ist, dass nach einer denkmalpflegerischen Instandsetzung nur ein geringer Verlust von 30% an der Außenfassade zu verzeichnen ist. Die Dachkonstruktion ist in Gänze erhalten. Die vorhandenen Innenraum-Bauteile widersprechen der Einschätzung des WafD.
