Öffnungen der Burg Sparrenberg

Stand September 2020

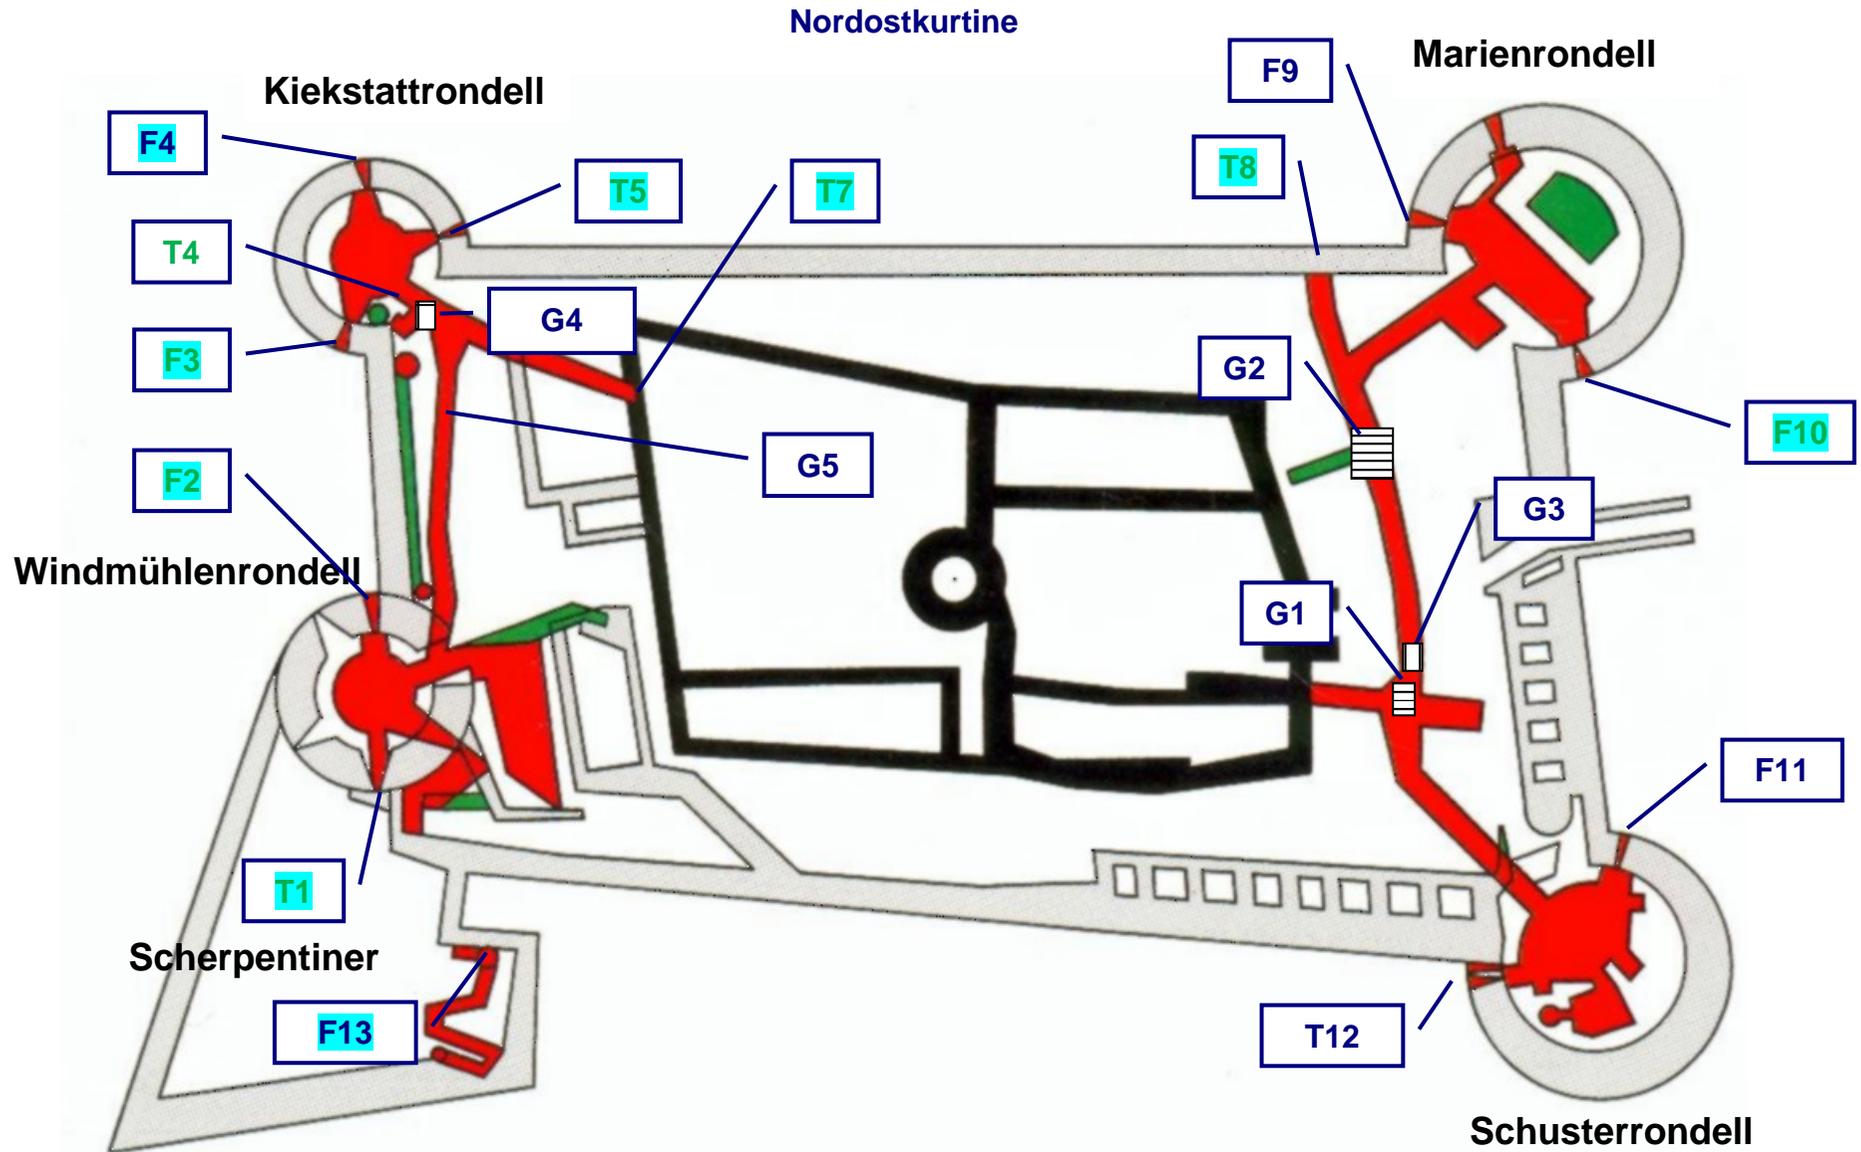
- F** — fensterartige. Öffnung;
vertikal oder horizontal
- T** — Tür / Tor; vertikal oder
horizontal vergittert

schwarz mittelalterliche Burg
 grau Erweiterung zur Festung
 rot unterirdische Gänge
 grün verschüttete unterirdische Gänge

Nummern: siehe Erläuterungen in der Anlage; farbig unterlegt: besondere Relevanz soweit bekannt

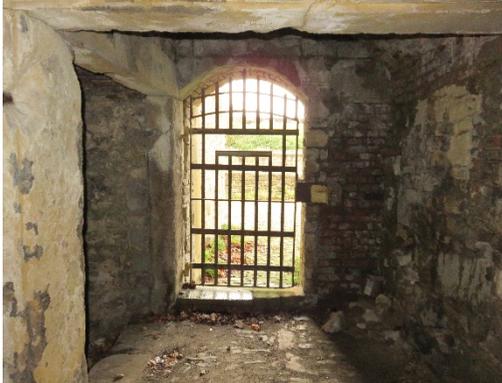
Nr	Vor Gebietsausweisung 2000	Ist - 2020	Aktuelles Foto Ansicht Innen	Aktuelles Foto Ansicht Außen	Soll - 2021 und folgende Jahre
T1	<p>Gittertor auf dem Scherpentiner, vertikal vergittert ohne horizontale Durchflugmöglichkeit.</p>	<p>Gittertor auf dem Scherpentiner, vertikal vergittert mit einer breiten, horizontalen Durchflugmöglichkeit</p>

<p>Zugang von Prädatoren sichern. Weiterhin unbedingte Sicherung vor künstlichem Licht.</p>
F2	<p>Fensterartige Öffnung hoch in der Außenmauer des Windmühlenrondells; Vergitterung horizontal mit vertikalen Streben rechts und links, Durchflug möglich</p>	<p>Vertikale Verstrebung entfernt, horizontale Durchflugmöglichkeit</p>

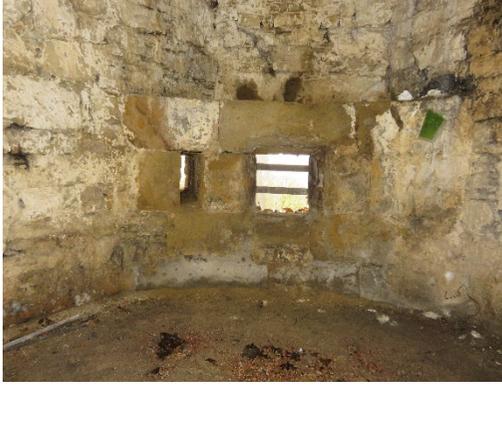
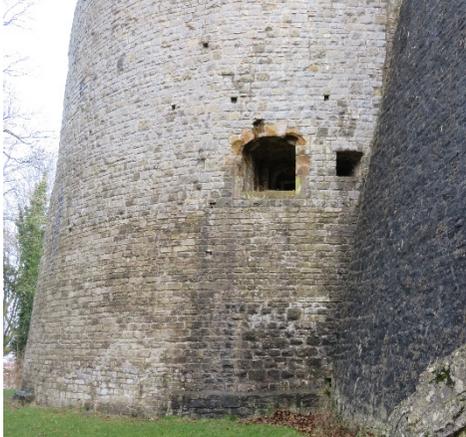
<p>Keine Veränderung notwendig; Weiterhin unbedingte Sicherung vor künstlichem Licht.</p>
F3	<p>Fensterartige Öffnung hoch in der Außenmauer des Kiekstatttrondells; grobe Vergitterung horizontal und vertikal, Durchflug möglich, aber eingeschränkt</p>	<p>Vertikale Verstrebung entfernt, horizontale Durchflugmöglichkeit</p>

<p>Keine Veränderung notwendig; Weiterhin unbedingte Sicherung vor künstlichem Licht.</p>

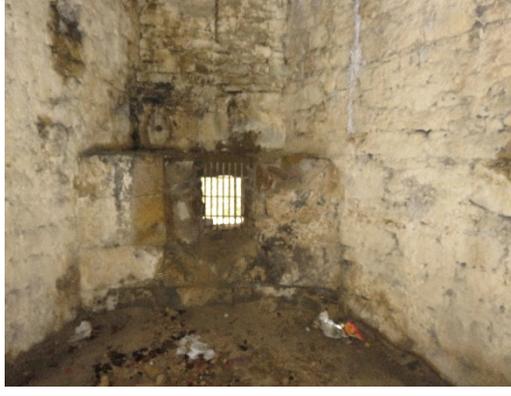
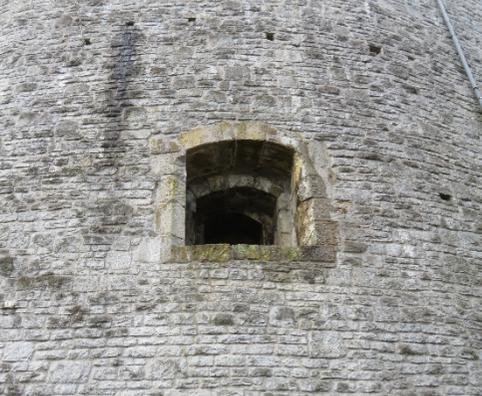
F4	Fensterartige Öffnung hoch in der Außenmauer des Kiekstattrondells ; enge Vergitterung, Durchflug nicht möglich, Nutzung nur kriechend denkbar	-

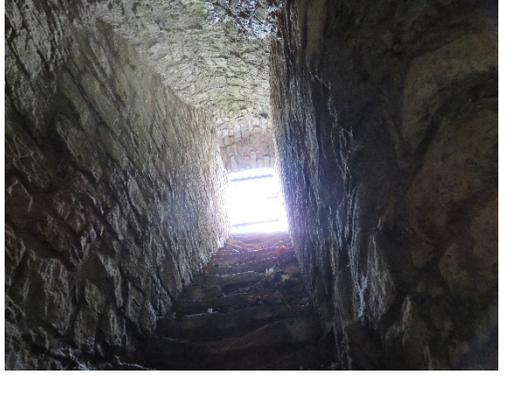
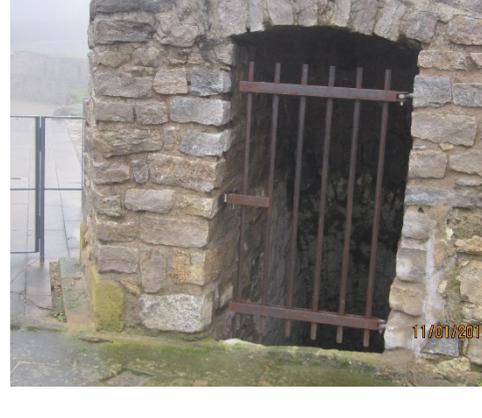
T5	Noch nicht existent, da Sandsteinplatte des Kiekstattrondells noch nicht bekannt und freigelegt war	Gittertor auf dem Plateau des Kiekstattrondells vor Treppe in die Kasematten, vertikal vergittert mit einer breiten horizontalen Durchflugmöglichkeit

Zugang von Prädatoren sichern. Zugluft während Schwärm- und Winterquartierzeit unterbinden. Bessere Sicherung des Schlosses gegen Aufbruch. Weiterhin unbedingte Sicherung vor weiterem künstlichem Licht.
T6	Gittertor in ca. 1,50 Meter Höhe im Kiekstattrondell in Richtung unterer Parkplatz, vertikale Vergitterung, Durchflug stark eingeschränkt	Gittertor in ca. 2,00 Meter Höhe im Kiekstattrondell in Richtung unterer Parkplatz, nun mit breiter, horizontalen Durchflugmöglichkeit

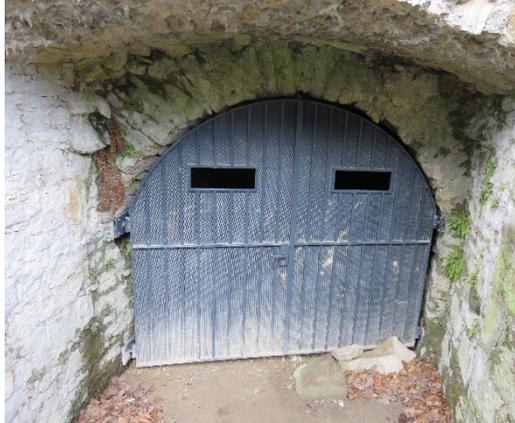
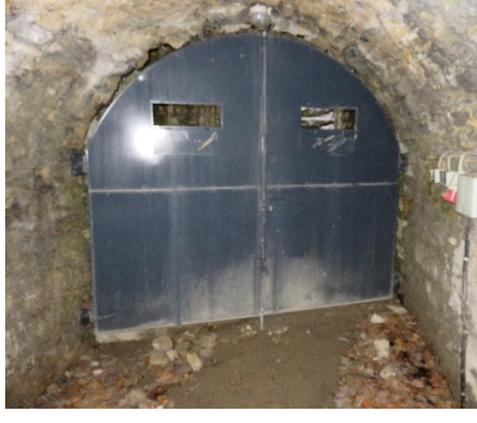
<p>T7</p>	<p>Zugangstor in die nicht öffentlichen Kasematten vom oberen Burggelände, Lochblechtor hinter Vergitterung mit zwei horizontalen Öffnungen rechts und links, Durchflug möglich</p>	<p>-</p>

<p>Silvestersicherung durch Schließung der Klappen; Weiterhin unbedingte Sicherung vor künstlichem Licht.</p>
<p>T8</p>	<p>nicht genutztes Zugangstor in die öffentlichen Kasematten, altes Gittertor mit vertikalen Gittern und teilweiser Blechbelegung, Durchflug stark eingeschränkt</p>	<p>Horizontale Durchflugmöglichkeit durch Gitterentnahme.</p>

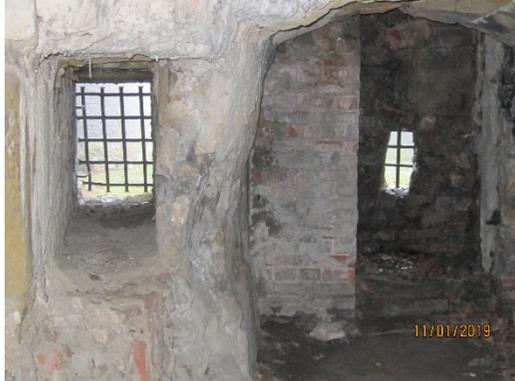
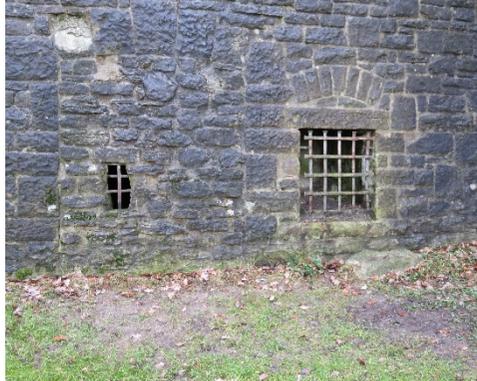
<p>Silvestersicherung unerlässlich, ggf. dauerhaftes Lochblechtor hinter Vergitterung mit Erhalt des Einflugöffnung.</p>
<p>F9</p>	<p>kleine, eng vertikal und horizontal vergitterte Öffnung zum Marienrondell, plus noch kleinerer Nebenöffnung ebenfalls mit enger Vergitterung, beide keine Durchflugmöglichkeit,</p>	<p>-</p>

<p>Silvestersicherung</p>

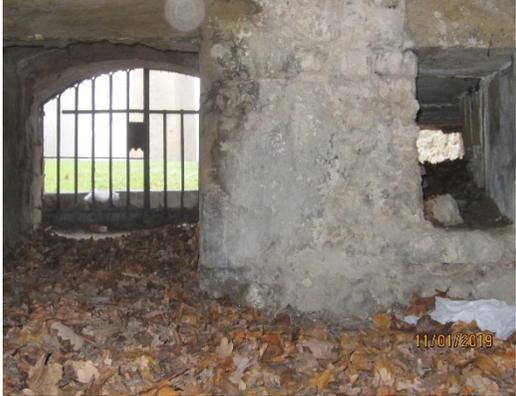
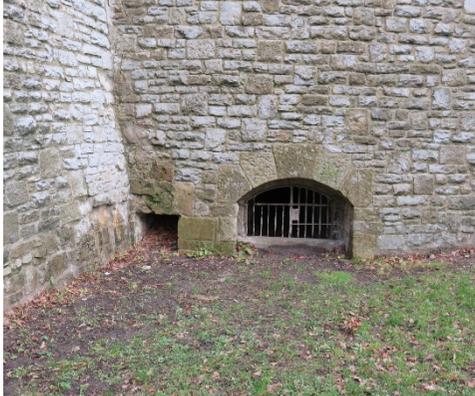
<p>F 10</p>	<p>Fensterartige Öffnung auf Bodenhöhe (Außenniveau) zum Marienrondell, enge vertikale Gitterstäbe, Durchflug stark eingeschränkt</p>	<p>Fensterartige Öffnung auf Bodenhöhe (Außenniveau) zum Marienrondell, Horizontale Durchflugmöglichkeit durch Gitterentnahme.</p>

<p>Öffnung ggf. gegen unbefugtes Betreten sichern. Silvestersicherung</p>
<p>F 11</p>	<p>Fensterartige Öffnung auf Bodenhöhe (Außenniveau) zum Schusterrondell, enge vertikale Gitterstäbe, plus zwei kleine ebenfalls vergitterte Nebenöffnungen, Durchflug bei allen stark eingeschränkt</p>	<p>-</p>

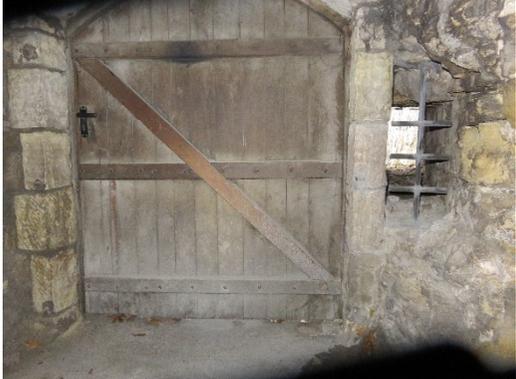
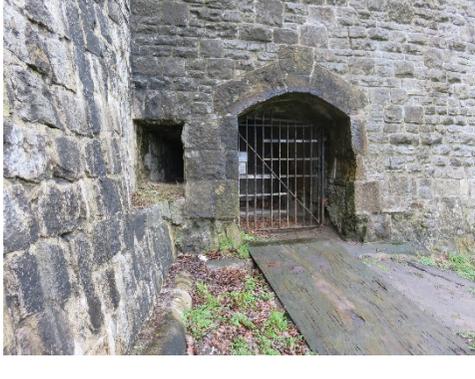
<p>Öffnung ggf. gegen unbefugtes Betreten sichern. Silvestersicherung</p>
<p>T 12</p>	<p>geschlossenes hölzernes Zugangstor in das Schusterrondell, kleinere eng vergitterte Nebenöffnung, keine Durchflugmöglichkeit</p>	<p>-</p>

<p>Keine Veränderung notwendig</p>

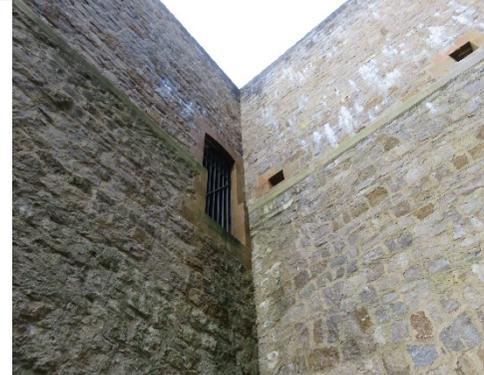
<p>F 13</p>	<p>Gittertor hoch im Scherpentiner vertikale Gitterstäbe, Durchflug möglich</p>	<p>-</p>

<p>Keine Veränderung notwendig</p>
<p>G1</p>	<p>Luftschacht in den öffentlichen Teil der Kasematten in der Grünfläche am Hauptgebäude</p>	<p>Luftschacht in den öffentlichen Teil der Kasematten in der Grünfläche am Hauptgebäude</p>

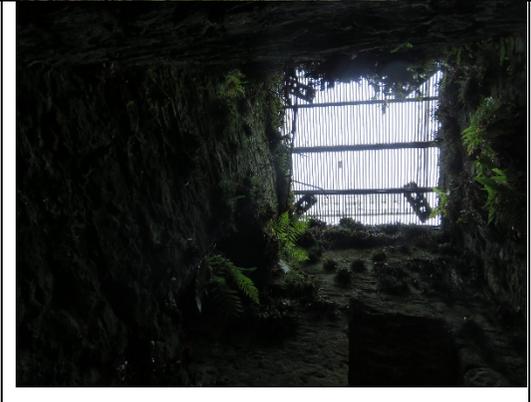
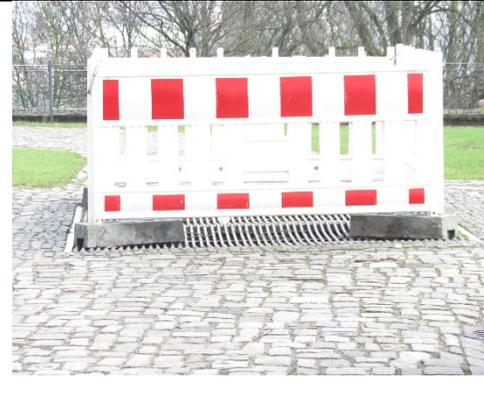
<p>Keine Veränderung notwendig</p>
<p>G2</p>	<p>Luftschacht in den öffentlichen Teil der Kasematten im Weg zwischen dem Burgtor und dem Marienrondell</p>	<p>Luftschacht in den öffentlichen Teil der Kasematten im Weg zwischen dem Burgtor und dem Marienrondell</p>

<p>Weiterhin Silvestersicherung durch Wintersicherung (Glättegefahr für Besucher)</p>

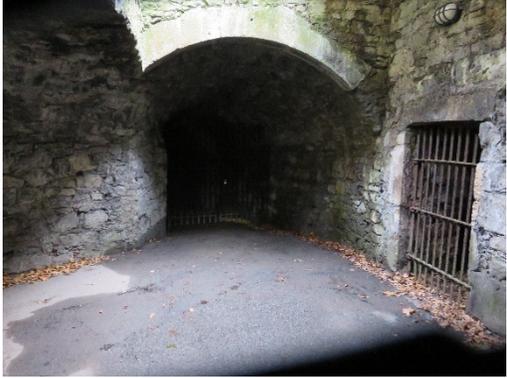
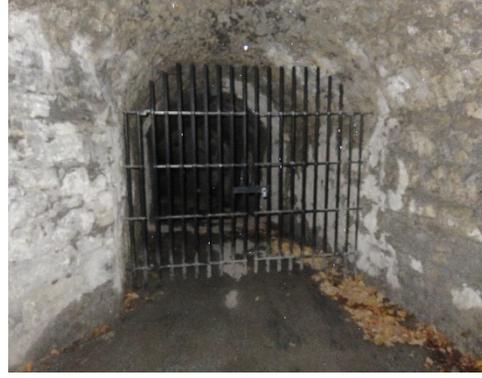
G3	Nicht existent	Gittertor im Gang zwischen Schuster- und Marienrondell hinter Munitionskammer zum Sicherung von unbefugtem Betreten während einer öffentlichen Veranstaltung im Schusterrondell, vertikal vergittert mit einer breiten horizontalen Durchflugmöglichkeit

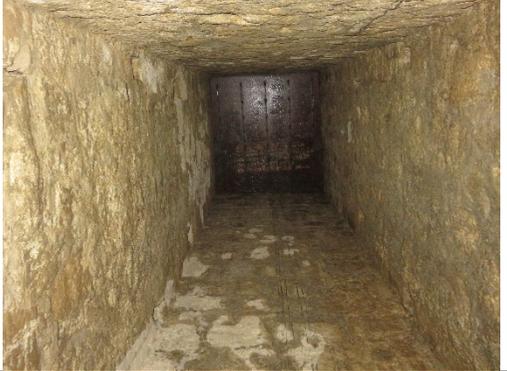
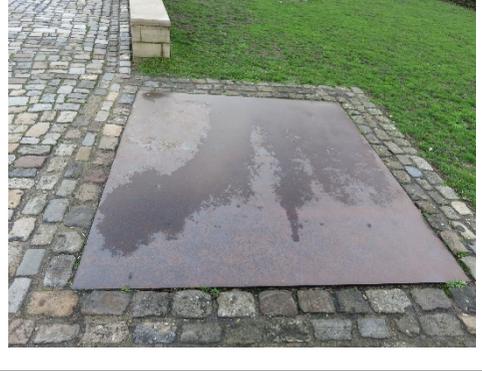
G4		Öffnung zur Treppe zwischen Kiekstattkasematte und -plateau (siehe auch T4)		-	Öffnung bis auf Durchflug für Fledermäuse verschließen (Verbesserung der Bewetterung durch Unterbinden der Zugluft)
G5	Luftschacht mit Gitter abgedeckt	Luftschacht dauerhaft mit Metallplatte abgedeckt

Keine Veränderung notwendig
GX		Weitere Luft- und Versorgungsschächte sind nach der Gebietsausweisung dauerhaft mit
