**Neuaufstellung des Bebauungsplans Nr. III/4/64.00  
„Wohngebiet Sperberstraße“**

**- Artenschutzfachliche Potenzialanalyse**

Stand: Satzung; März 2020

Abbruchvorhaben der  
Reihenhäuser Sperberstraße Nr. 1 - 26, 28 - 54a sowie  
Oldentruper Straße Nr. 106 - 106e, Bielefeld

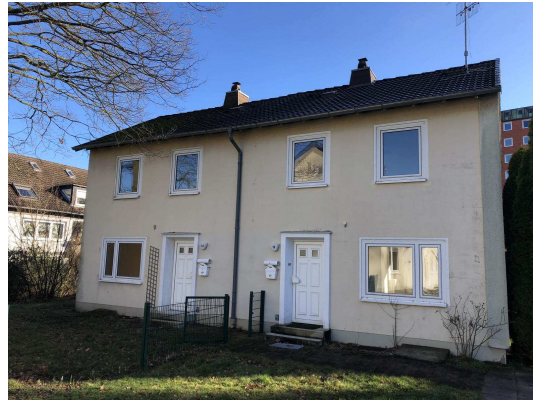
**Abb. 4** Blick auf die vordere Traufseite der Häuser Nr. 25 und 25a.

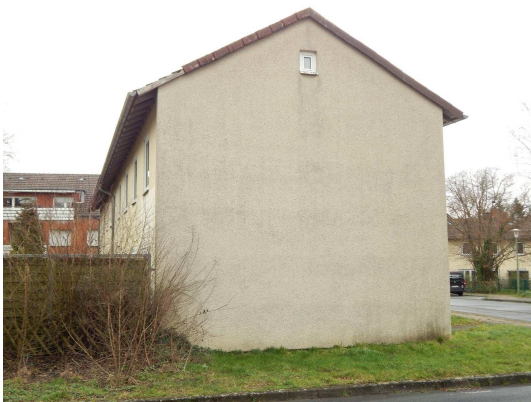
**Abb. 5** Blick auf eine typische Giebelseite von Haus Nr. 8.

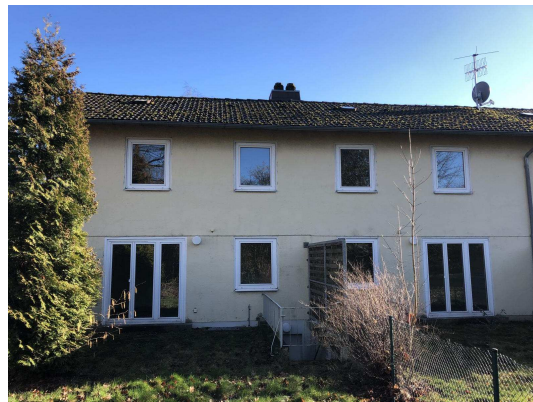
**Abb. 6** Rückseite eines Gebäudes mit Kellereingang und Terrassentür.

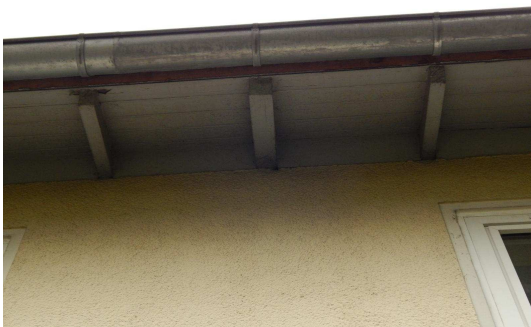
**Abb. 7** Blick auf die grau gestrichene Holzverkleidung unter einem Dachüberstand.

An den Häusern können Fledermäuse über Spalten zwischen den teilweise defekten Holzbrettern des Dachüberstandes der Traufseite und über die teilweise defekte Ortgangverkleidung in die Dachböden gelangen und diese als Quartier nutzen.

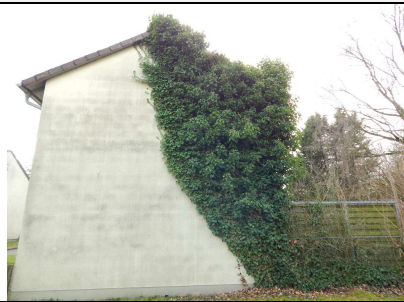
Die Giebelseite des Hauses Nr. 10 ist teilweise mit Efeu bewachsen. Diese Fassadenbegrünung stellt eine potenzielle Fortpflanzungs- und Ruhestätte für Vögel dar und wird häufig vom Zaunkönig als Nistplatz genutzt.

| vorgefundene Struktur | | Ort | Eignung |
|---|---|---|---|
| | Bewuchs einer Fassade mit Efeu | nördliche Giebelseite Haus Nr.10 | <b>Fledermäuse</b><br>keine Eignung<br><br><b>Vögel</b><br>potenzielle Fortpflanzungs- und Ruhestätte (z.B. Zaunkönig) |

Die Grünflächen um die Häuser stellen generell einen geeigneten Lebensraum (Brutstandort und Nahrungshabitat) für häufige und weit verbreitete Vogelarten dar. Auch Nachweise einer Nutzung der Vegetation (Nest einer Taube) liegen vor. Die Fassadenbegrünung an Haus Nr.10 ist ein häufig genutzter Nistplatz für Zaunkönige und Amseln.

Zur Vermeidung der Verbotstatbestände gem. § 44 BNATSchG Abs. 1 Nr. 1 (Töten und Verletzen von Tieren) hat die Inanspruchnahme von Gehölzen und Gebäuden nur außerhalb der Brut- und Aufzuchtzeit von Vögeln (01. März bis 30. September) zu erfolgen. Fäll- / Rodungs- und Abbrucharbeiten dürfen dementsprechend nur zwischen dem 1. Oktober und dem 28. Februar durchgeführt werden.

Sind Fäll- / Rodungs- und Abbrucharbeiten innerhalb der Brut- und Aufzuchtzeit von Vögeln nicht zu vermeiden, ist kurz vor Beginn der Maßnahmen sicherzustellen, dass keine Bruten an den Gehölzen und Gebäuden stattfinden. Werden Bruten festgestellt, sind die Fäll- / Rodungs- und Abbrucharbeiten bis zum Abschluss oder der Aufgabe der Brut und Aufzucht der Jungen zu verschieben.

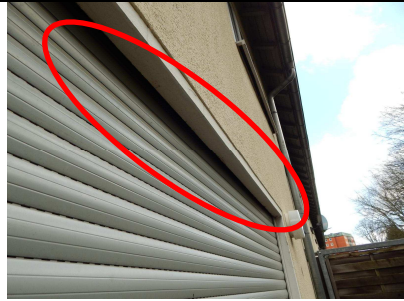
Die Häuser der südliche Gebäudezeile (Nr. 18 bis Nr. 52) verfügen im Erdgeschoss an Fenstern und Terrassentüren über Jalousien. Es befinden sich ca. 2 - 4 cm breite Spalten zwischen Jalousien und Fassaden. Somit ist es Fledermäusen prinzipiell möglich, die Jalousiekästen als Quartier zu nutzen.

| vorgefundene Struktur | | Ort | Eignung |
|---|---|---|---|
| | ca. 4 cm breiter Spalt zwischen Jalousie und Fassade | Terrassentür der südlichen Häuserzeile. Nur diese Häuser besitzen Jalousien im Erdgeschoss. | <b>Fledermäuse</b><br>potenzielles Zwischen- und Sommerquartier, ggf. Wochenstube<br><br><b>Vögel</b><br>keine Eignung |

Um eine Betroffenheit von gebäudebewohnenden Fledermausarten auszuschließen, ist der Abbruch außerhalb der Aktivitätszeit von Fledermäusen im Zeitraum Mitte November bis Mitte März durchzuführen. In dieser Zeit sollten die Kellerräume mit den defekten Kellertüren der Häuser Nr. 18 und Nr. 22 auf überwinternde Fledermäuse untersucht werden. Ist ein Abbruch in diesem Zeitraum nicht möglich, müssen Spalten an den Jalousiekästen bis Mitte März verschlossen oder eine ökologische Abbruchbegleitung durchgeführt werden. Maßnahmen einer ökologischen Abbruchbegleitung beinhalten eine Besatzkontrolle relevanter Strukturen (Kaminverkleidungen, Dachböden, offene Kellerräume, Jalousiekästen) vor dem Abbruch. Falls nötig muss eine Unterbrechung der Arbeiten sowie die Bergung von Fledermäusen erfolgen. Die Feststellung eines besetzten Quartiers, insbesondere einer besetzten Wochenstube in der Wochenstubenzeit zwischen Anfang Mai und Ende August, führt zu einer Verschiebung des Abbruchs.

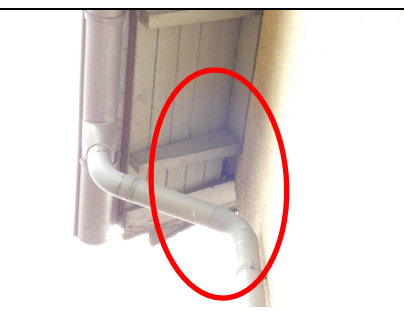
| vorgefundene Struktur | | Ort | Eignung |
|---|---|---|---|
| | ca. 10 x 5 cm große Öffnung zwischen Fassade und Dachüberstand, | hintere Traufseite Haus Nr. 2 | <b>Fledermäuse</b><br>potenzielles Zwischen-, Sommer- und Winterquartier, ggf. Wochenstube |

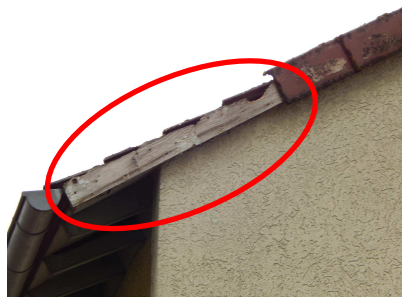
| | defekte Ortgang-<br>verkleidung | Giebelseite Haus Nr.8 | <b>Fledermäuse</b><br>Zugang zum Dachbo-<br>den<br><br><b>Vögel</b><br>Zugang zum Dachbo-<br>den |

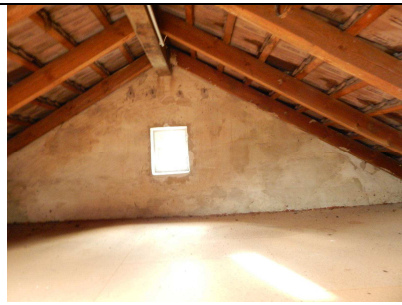
| | Dachboden<br>mit Hangstruktu-<br>ren | Dachboden Haus<br>Nr.16 | <b>Fledermäuse</b><br>potenzielles Zwischen-,<br>Sommer- und Winter-<br>quartier<br><br><b>Vögel</b><br>potenzielle Fortpflan-<br>zungsstätte gebäude-<br>brütender Arten |

Bei der Untersuchung eines Dachbodens in Haus Nr. 16 und eines Kellers mit defekter Eingangstüre in Haus Nr. 18 wurden keine Spuren einer aktuellen oder ehemaligen Nutzung durch Fledermäuse gefunden. Der auf den Dachböden gefundene Marderkot zeigt die Anwesenheit eines Fressfeindes an, was der Nutzung von freien Hangplätzen (wie z.B. durch Mausohren) entgegensteht.

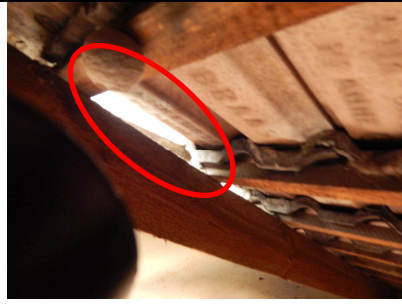
| | kleine Öffnung<br>neben dem Dach-<br>bodenfenster,<br>potenzieller Zu-<br>gang | Dachboden<br>Haus Nr. 18 | <b>Fledermäuse</b><br>potenzielles Zwischen-,<br>Sommer- und Winter-<br>quartier<br><br><b>Vögel</b><br>potenzielle Fortpflan-<br>zungsstätten gebäude-<br>brütender Arten |

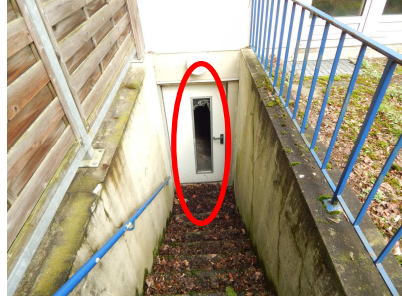
Die Keller der Gebäude sind für Fledermäuse und Vögel nicht zugänglich. Lediglich bei zwei Häusern sind die Scheiben in den Kellertüren defekt. Dort ist es nicht auszuschließen, dass Vö-

gel in diesen Kellern brüten oder Fledermäuse diese als Zwischenquartier im Sommer oder als Winterquartier in den Wintermonaten von Mitte November bis Mitte März nutzen.

| | Kellertüre mit<br>beschädigtem<br>Glaseinsatz | Haus Nr. 22, Südseite | <b>Fledermäuse</b><br>potenzielles Zwischen-,<br>Sommer- und Winter-<br>quartier<br><br><b>Vögel</b><br>potenzielle Fortpflan-<br>zungsstätte |

Im Rahmen der Untersuchung konnte eine aktuelle Nutzung der Wohngebäude durch Fledermäuse im Bereich der Dachböden, der Jalousiekästen und des offenen Kellers von Haus Nr. 22 nicht vollständig geprüft werden. Betroffenheiten gemäß § 44 Abs. 1 Nr. 1 (Töten und Verletzen), Nr. 2 (erhebliche Störung) und Nr. 3 (Fortpflanzungs- und Ruhestätten) BNATSchG können demnach nicht vollständig ausgeschlossen werden.

Ms2: Kontrolle der offenen Kellerräume.

Bei Feststellung eines Besatzes: Verschiebung des Abbruchs auf einen Zeitpunkt außerhalb der Winterschlafzeit.

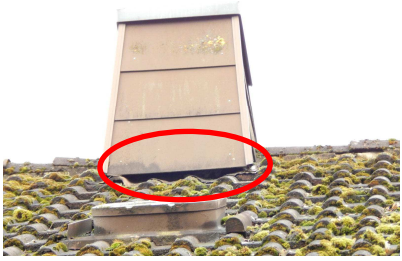
Die Kamine der Häuser sind mit einer Kunststoffverblendung umgeben. Kleine Spalten darunter könnten als Zwischenquartier für Fledermäuse dienen.

| | 2 - 3 cm breiter Spalt zwischen Verblendung des Kamins und dem Dach | Kamin der südlichen Häuserreihe | <b>Fledermäuse</b><br>potenzielles Zwischenquartier<br><br><b>Vögel</b><br>keine Eignung |

Die Gebäudefuge zwischen Haus Nr. 22 und Haus Nr. 24, die Verkleidungen der Kamine und eine Vertiefung in der Rinde einer alten Eiche bilden potentielle Zwischenquartiere im Sommer, weshalb eine Nutzung zwischen Mitte März und Mitte November nicht ausgeschlossen werden kann. Im Winter werden diese Quartiere nicht genutzt, da die Fledermäuse dann frostfreie Quartiere aufsuchen.

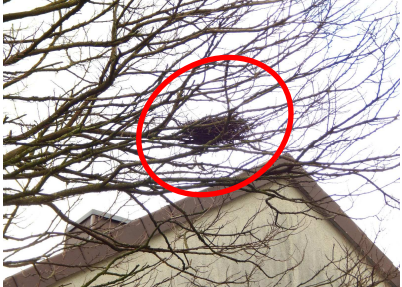
Grundsätzlich bieten die Gehölze auf der Vorhabensfläche eine Vielzahl potenzieller Fortpflanzungs- und Ruhestätten für Vögel. Bei der Untersuchung wurde ein Nest festgestellt.

| vorgefundene Struktur | | Ort | Eignung |
|---|---|---|---|
| | verlassenes Vogelnest | Kronenbereich der Kugelrobinie zwischen Haus Nr. 28 und Nr. 30 | <b>Vögel</b><br>Baumbrüter |

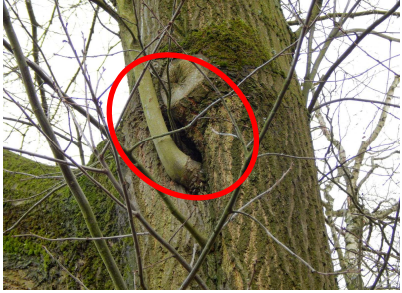
Es ist nicht von einer Eignung der Gehölze für Fledermäuse auszugehen, da ausreichend große Astlöcher, Risse oder Höhlungen fehlen. Lediglich bei der alten Eiche vor Haus Nr. 54a ist eine kleine Vertiefung erkennbar, die ein potenzielles Zwischenquartier für gehölbewohnende Fledermäuse darstellt.

| vorgefundene Struktur | | Ort | Eignung |
|---|---|---|---|
| | Vertiefung unter einem abgeschnittenen Ast in einer Eiche | Eiche vor Haus Nr.54a | <b>Fledermäuse</b><br>potenzielles Zwischenquartier<br><br><b>Vögel</b><br>keine Eignung |
