## **Bestand und Sanierung des Weser-Lutter Kanals in Bielefeld: Stand der Planung – 1. Sanierungsabschnitt**

**Gemeinsame Sitzung von Bezirksvertretung Mitte und des  
Betriebsausschusses des Umweltbetriebes der Stadt Bielefeld am 14.01.2013**

# Weser Lutter Kanal – Sohlsanierung

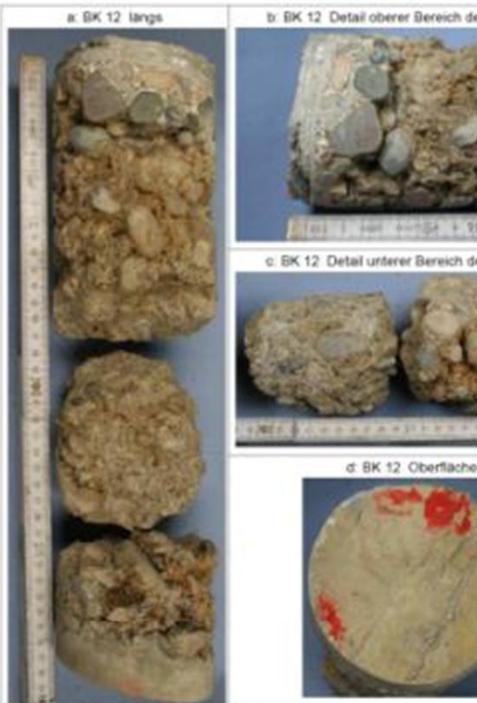
Abbildung 3 a bis d: Fotos des Kerns 12  
Gesamtlänge: ca. 35 cm, Querbrüche in etwa 17 und 27 mm Tiefe, Querschnitt fast nie vollständig  
Oberflächenbeschichtung Mörtel: „oben“ ca. 1 bis 1,5 cm stark in mehreren Lagen + Anstrich;  
„unten“ ca. 2 bis 3 cm  
Sonstige Merkmale: Beton mit sehr vielen Hohlräumen, wenig Zementstein, z. T. eisenoxidreiche  
Gesteinskörnung, weiße Ausblühungen/Ablagerungen besonders in den Hohlräumen

Zwischenbericht Nr.: 82/10

BV. Regenwassersammler Bielefeld, Weser-Lutter-Kanal  
Untersuchungen an sieben Betonbohrkernen

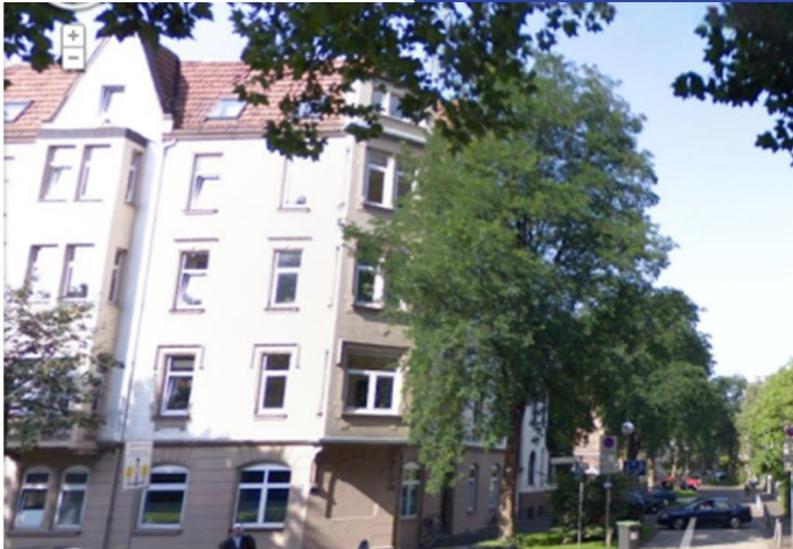
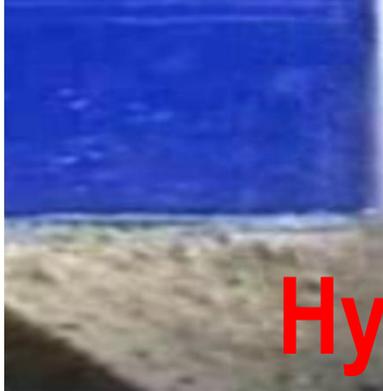
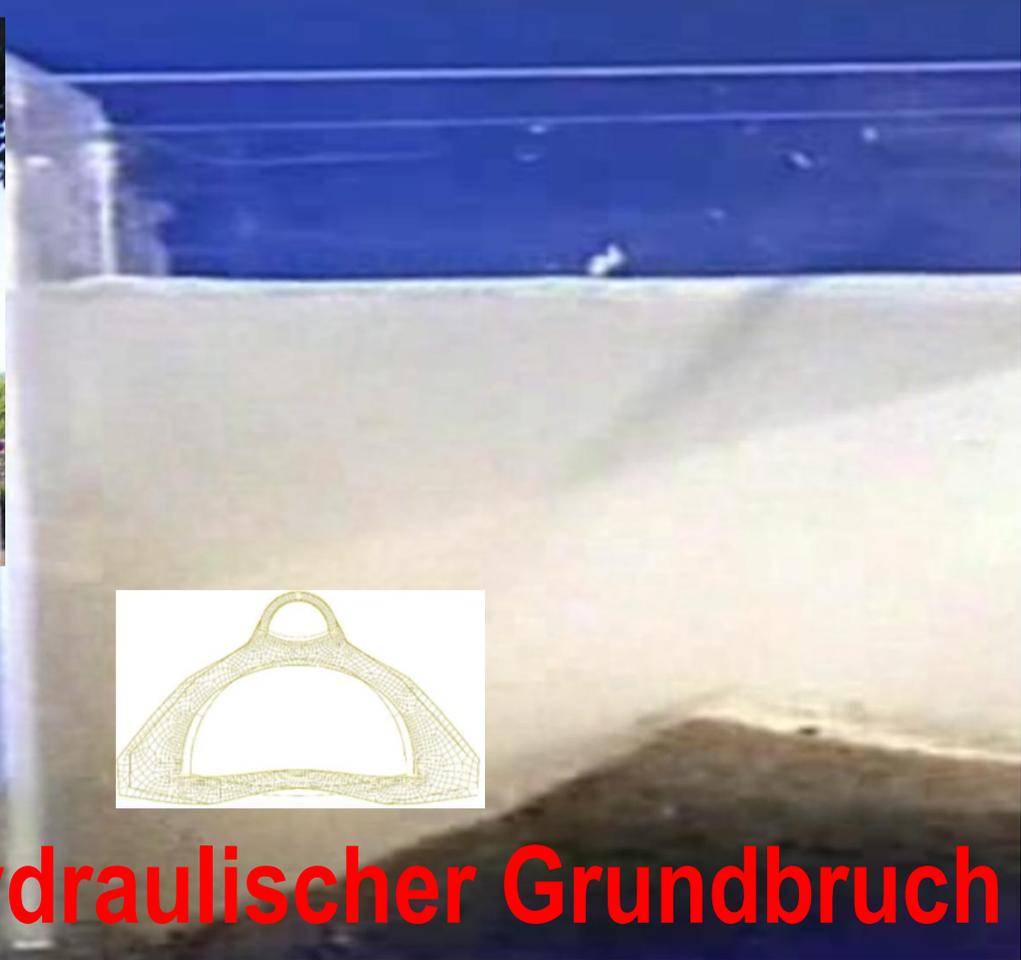
**Hydraulischer Grundbruch**

**→ Gefahr in Verzug !  
HANDLUNGSBEDARF !**

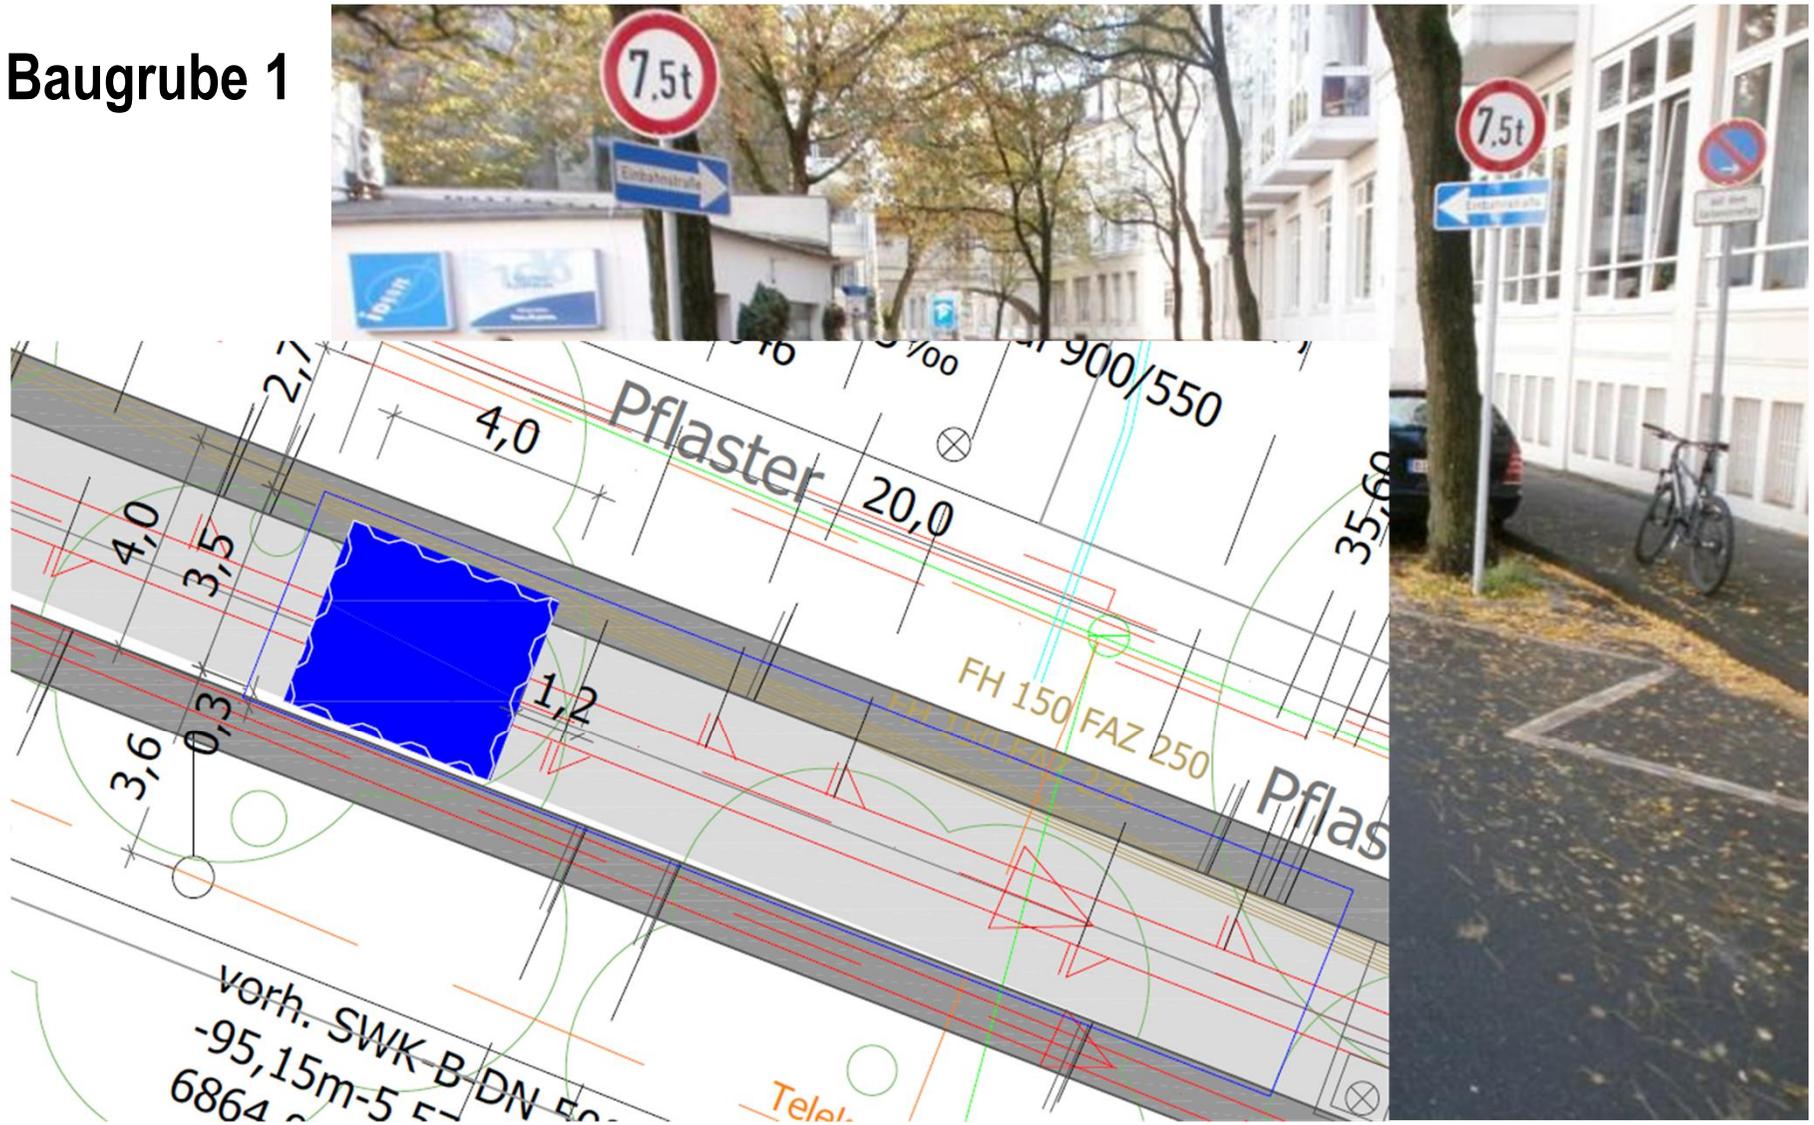
## Baugrube 1

Schnitt:

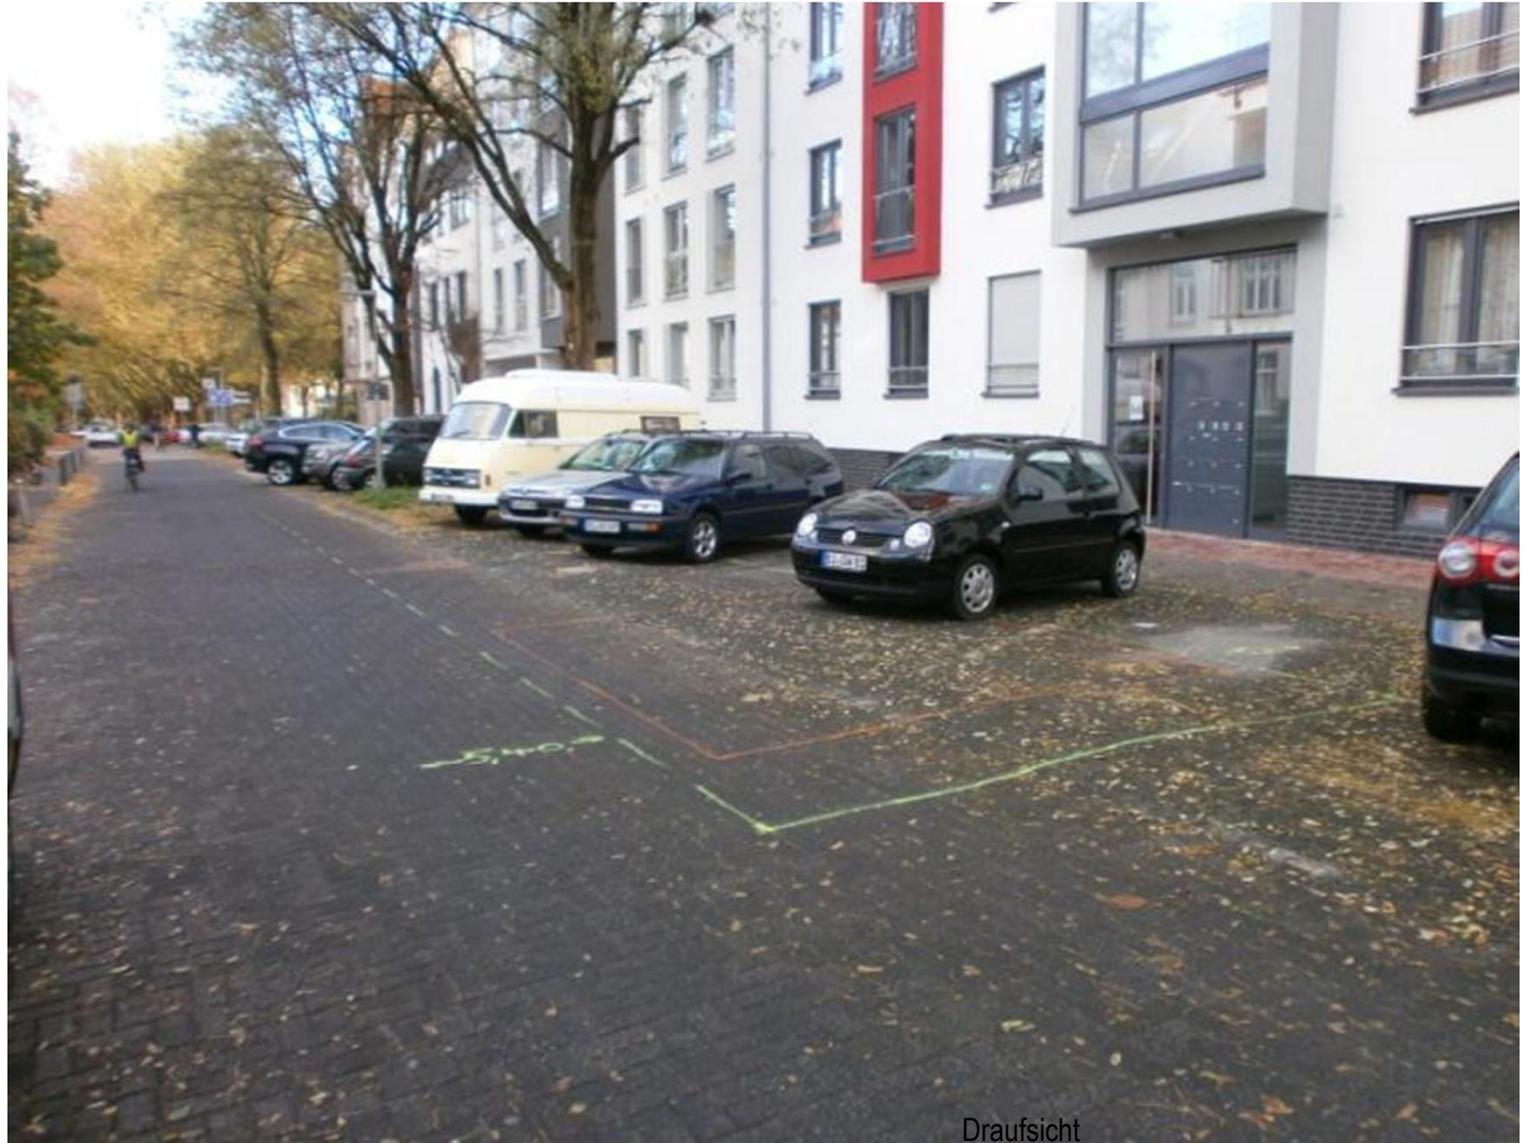
**Baugrube 3**

Draufsicht

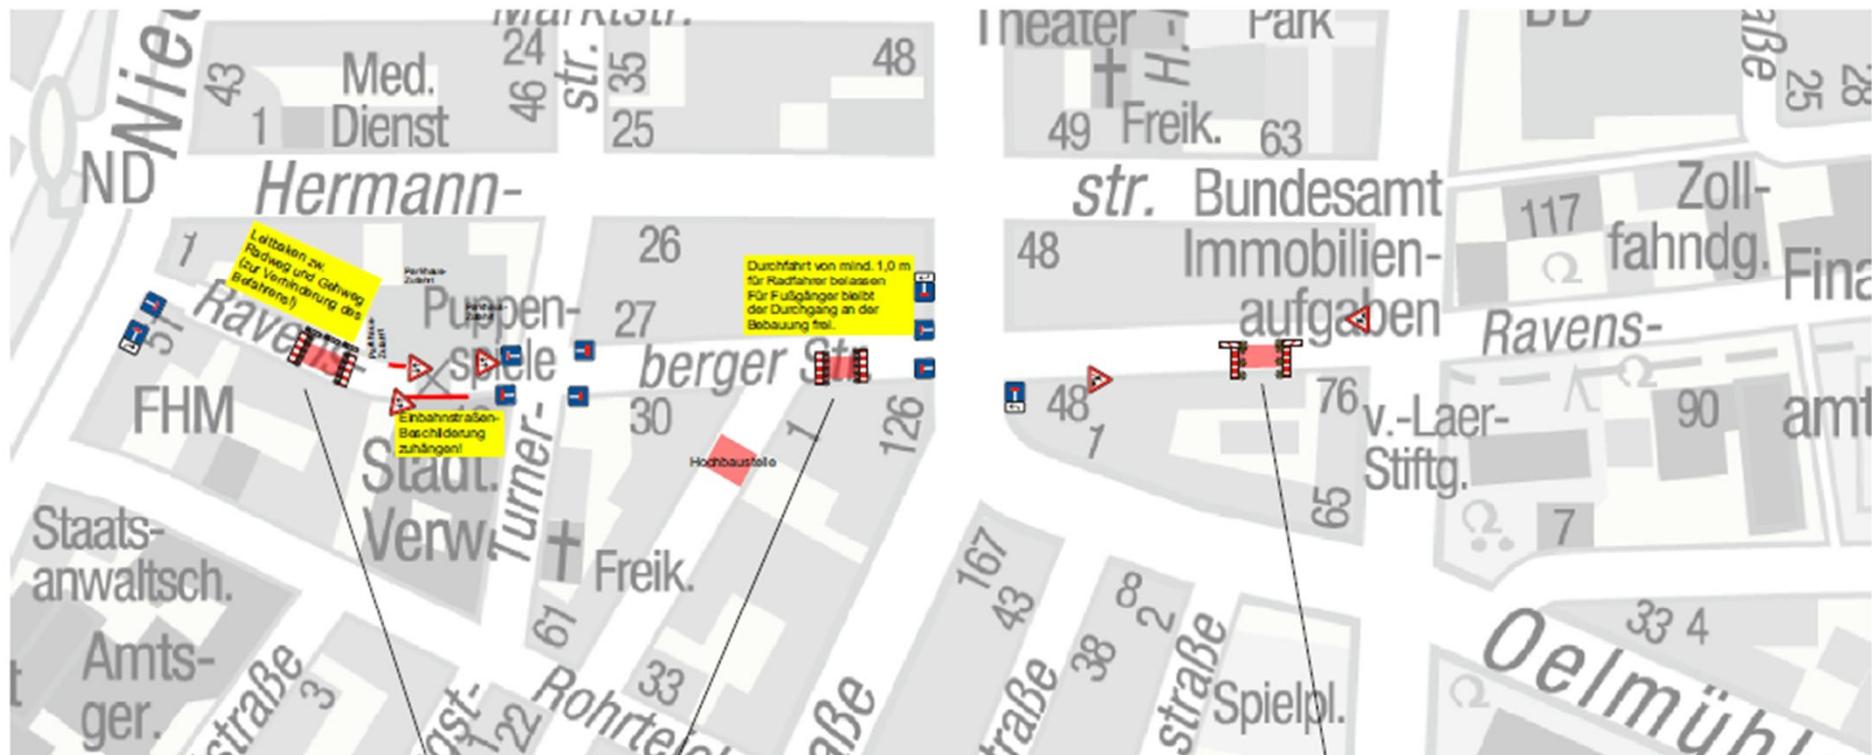
## Verkehrsregelung (Bauphase)

**Vollsperrung analog Regelplan B I/18**

**Halbseitige Sperrung analog Regelplan B I/2**

Haltverbot (einschl. Seitenstreifen)

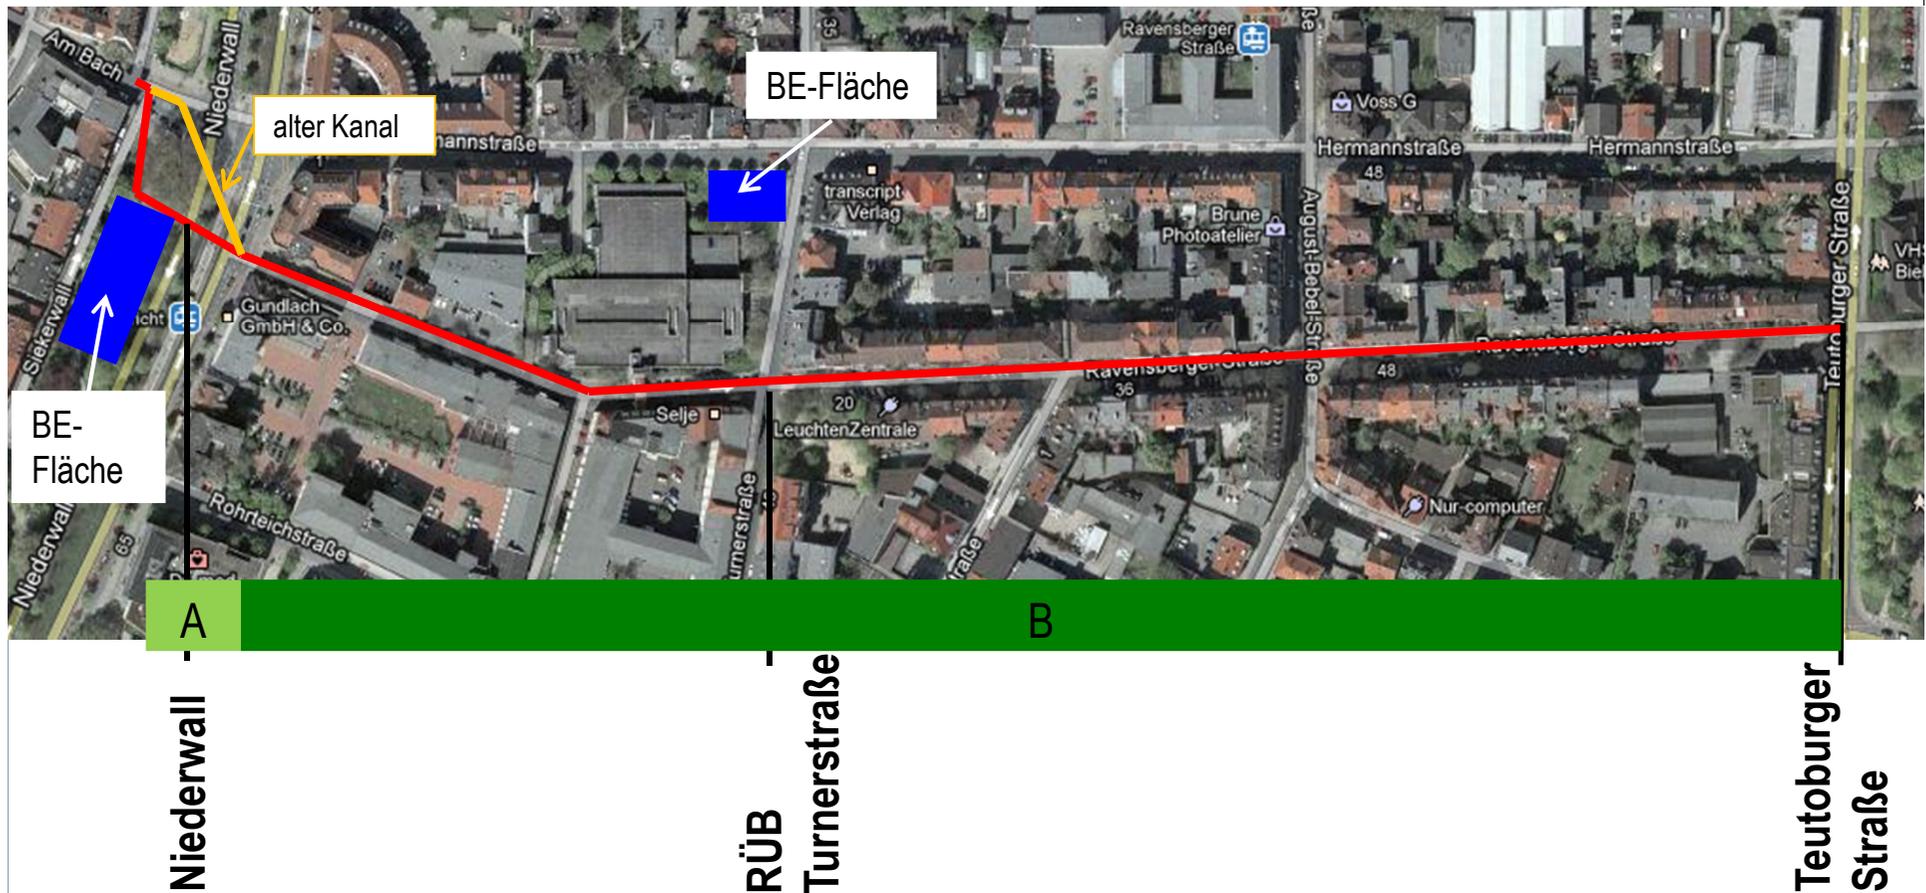
## Übersicht 2. Bauphase: Offene Bauweise

evtl. 1 weitere BE-Fläche

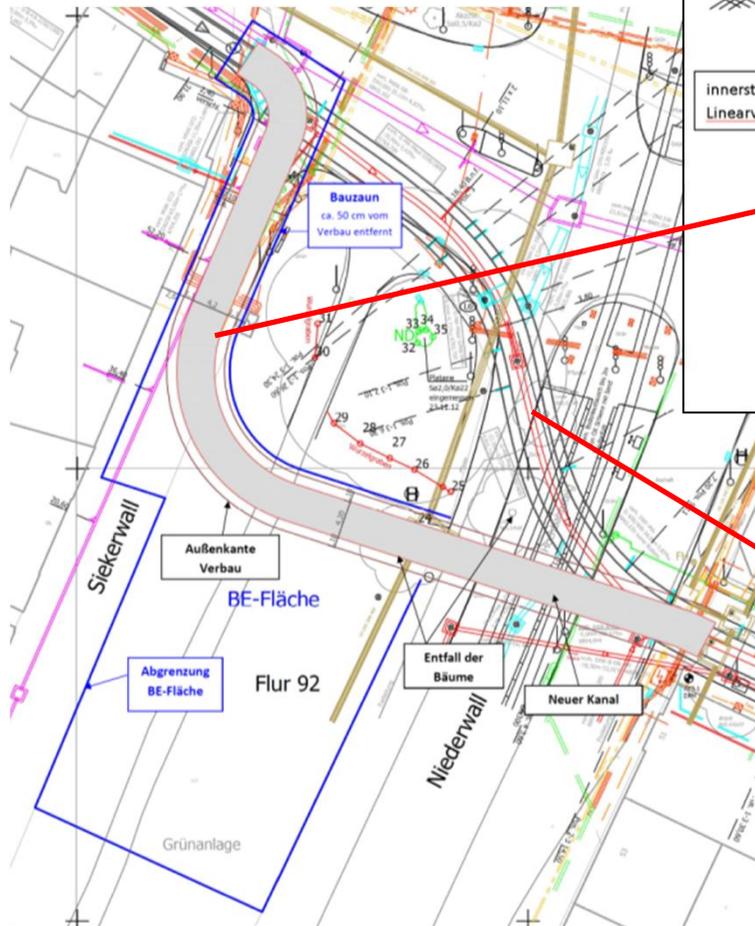
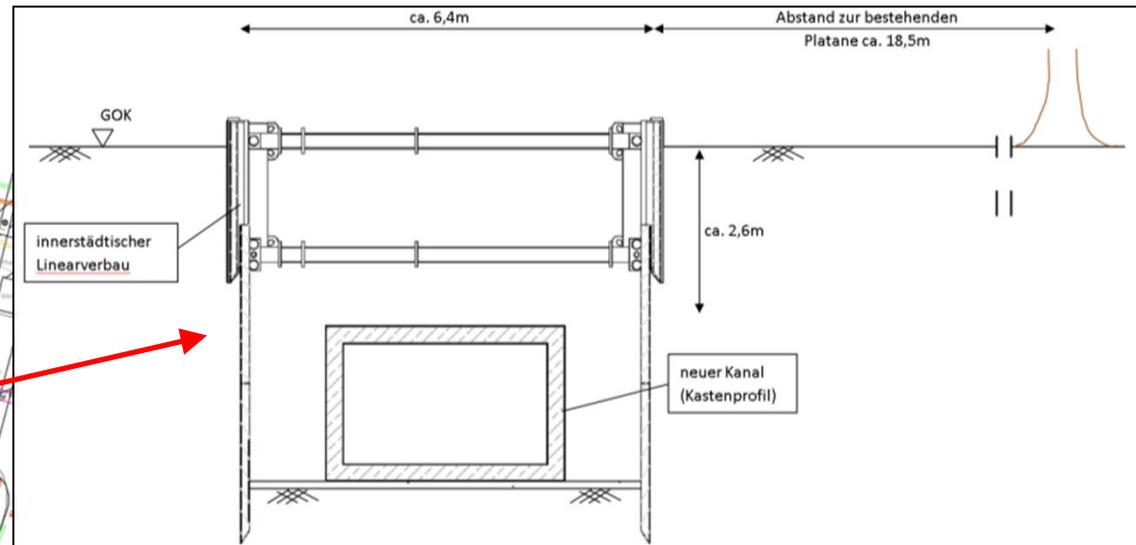
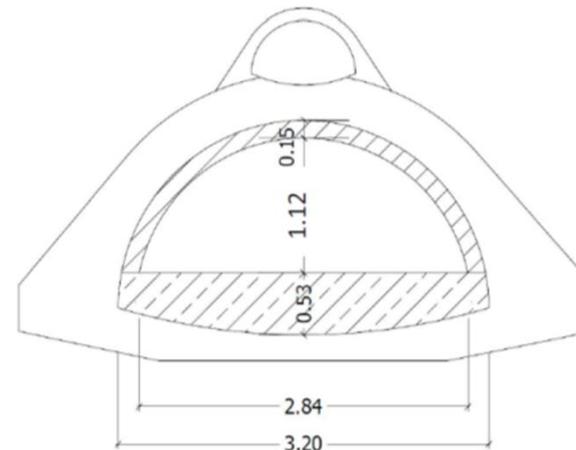
## Bereich Niederwall A

**vorhandenes Profil (Maulprofil) wird saniert**

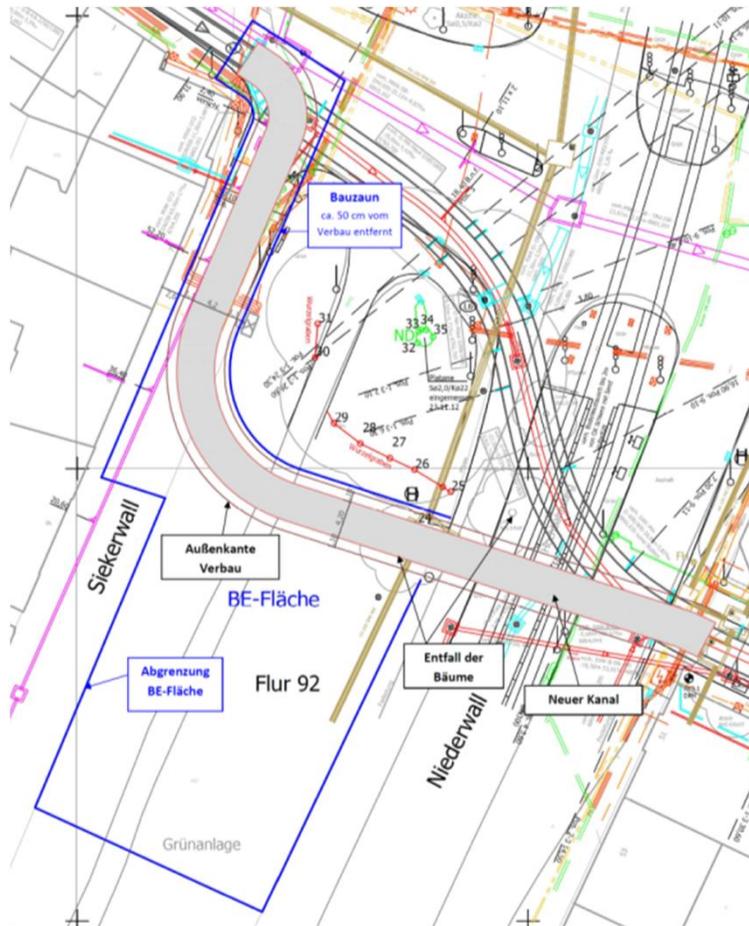
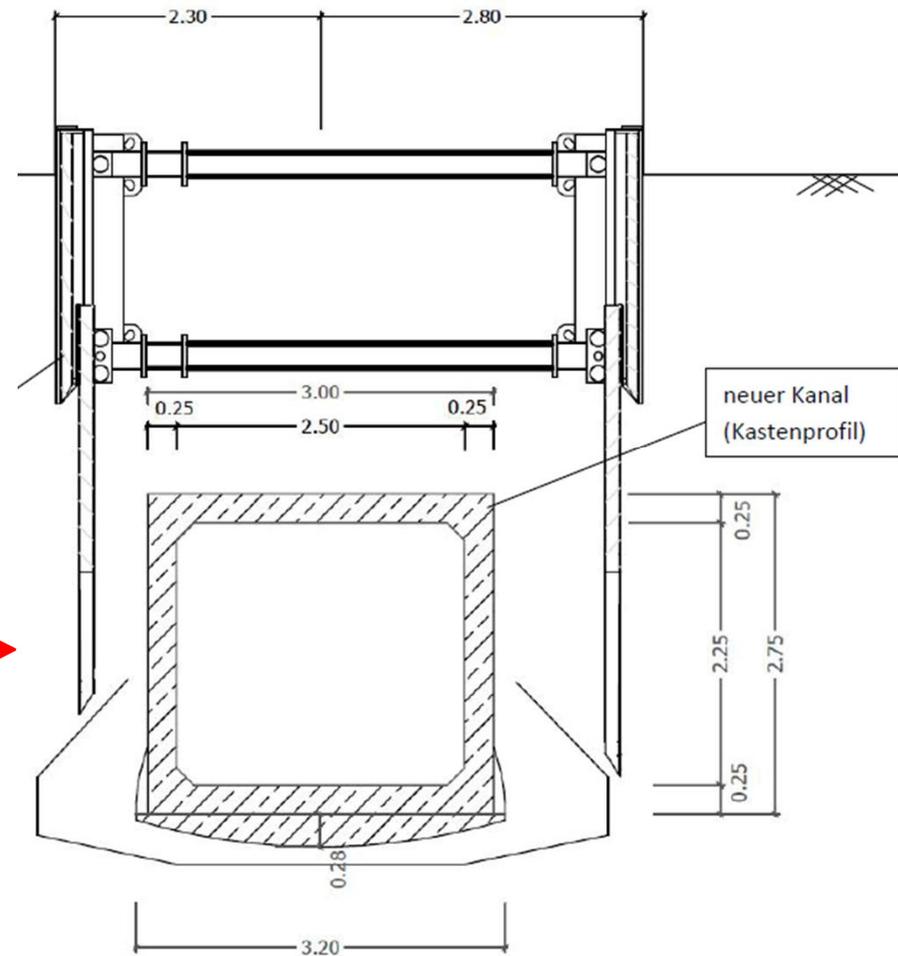
## Bereich Niederwall B

### Monolithische Bauweise:

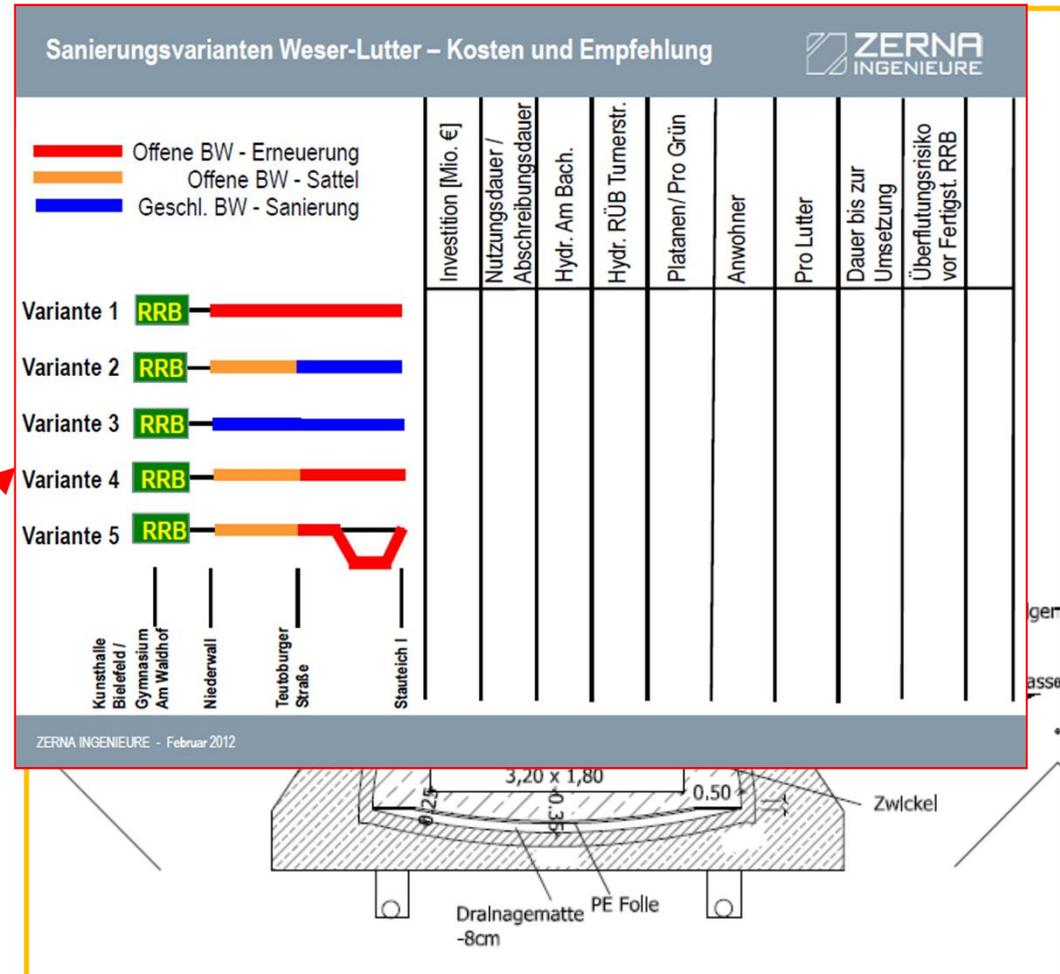
1. Schritt:  
Entscheidung für die „Sattelbauweise“

Entscheidungsgrundlage:  
vergleichende Variantenuntersuchung  
und „Varianten-Matrix“

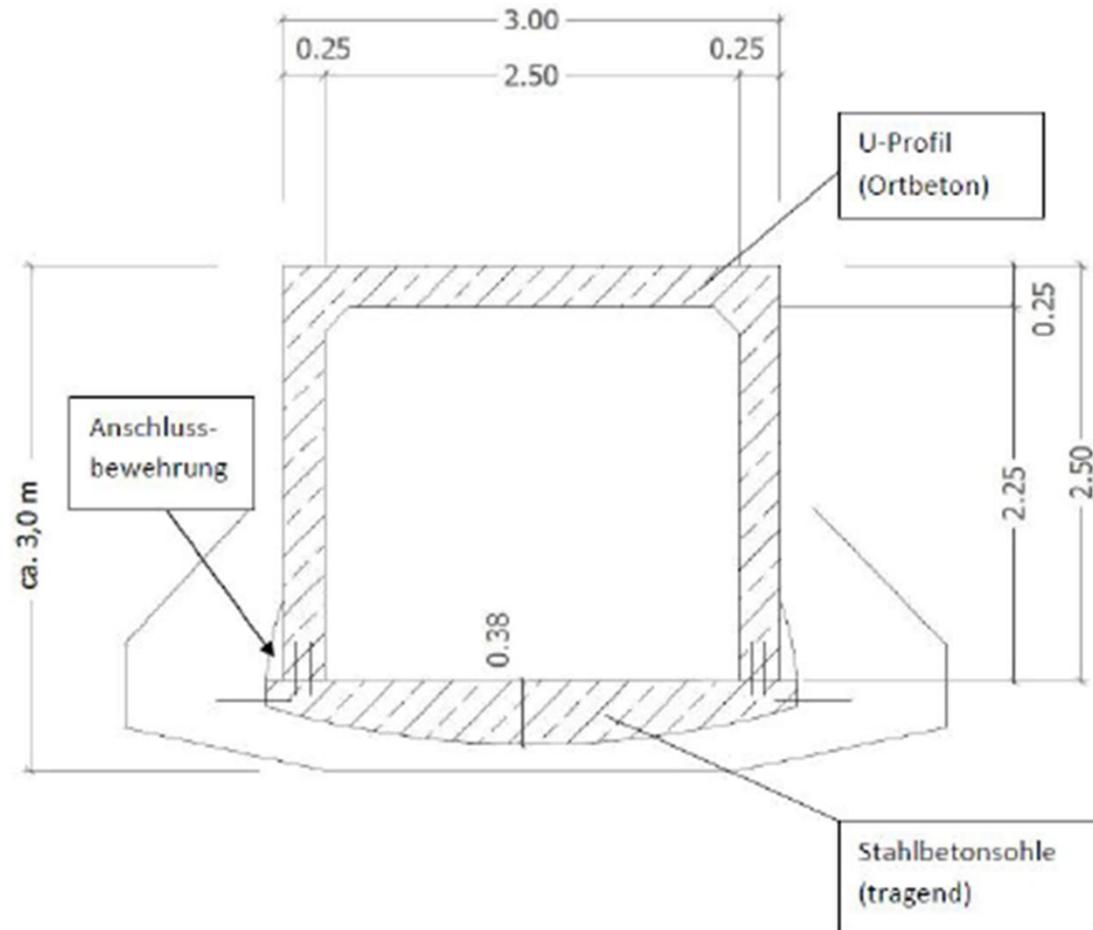
Optimierung der Bauweise

- + Geringeres hydraulisches Risiko vor Fertigstellung der Sanierung (Zwickel)
- + Bessere hydraulische Ausnutzung des nutzbaren Querschnitts
- + Herstellung EINES Kanals (Reduzierung der Betriebskosten)

- Erforderliche Bauabschnitte > ca. 50m
- ≠ Forderung der Feuerwehr:  
Baugruben ≤ 20m

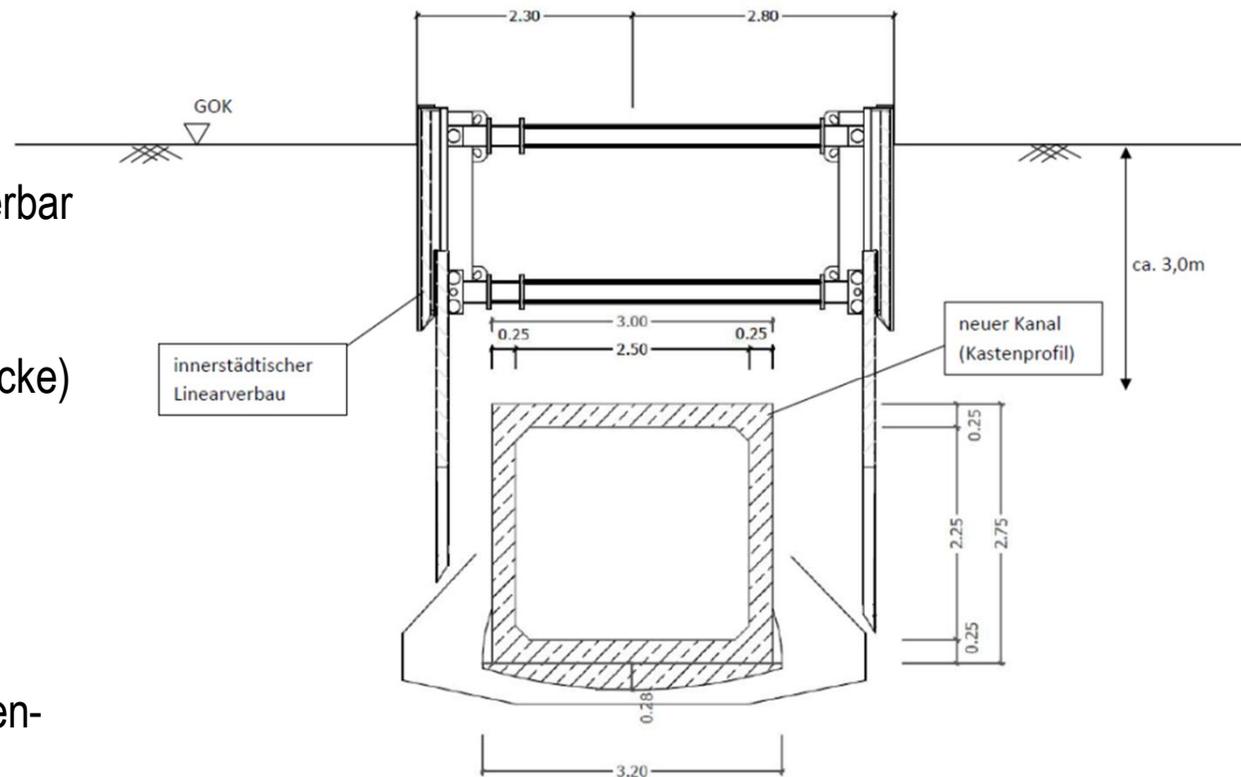
Auswahl von Fertigteilen

- + Kurze Bauabschnitte realisierbar
- + Weitere Reduzierung des bauzeitlichen hydraulischen Risikos (Reduzierung Sohldicke)

- Bauablauf
- Umgang mit Vielzahl von Anschlussleitungen
- Wiederherstellung der Straßenoberfläche
