Mängelanalyse und Möglichkeiten der Umgestaltung im Umfeld des Bahnhofs Brackwede

Stadt Bielefeld
Amt für Verkehr

RRX – Außenäste Bf Brackwede

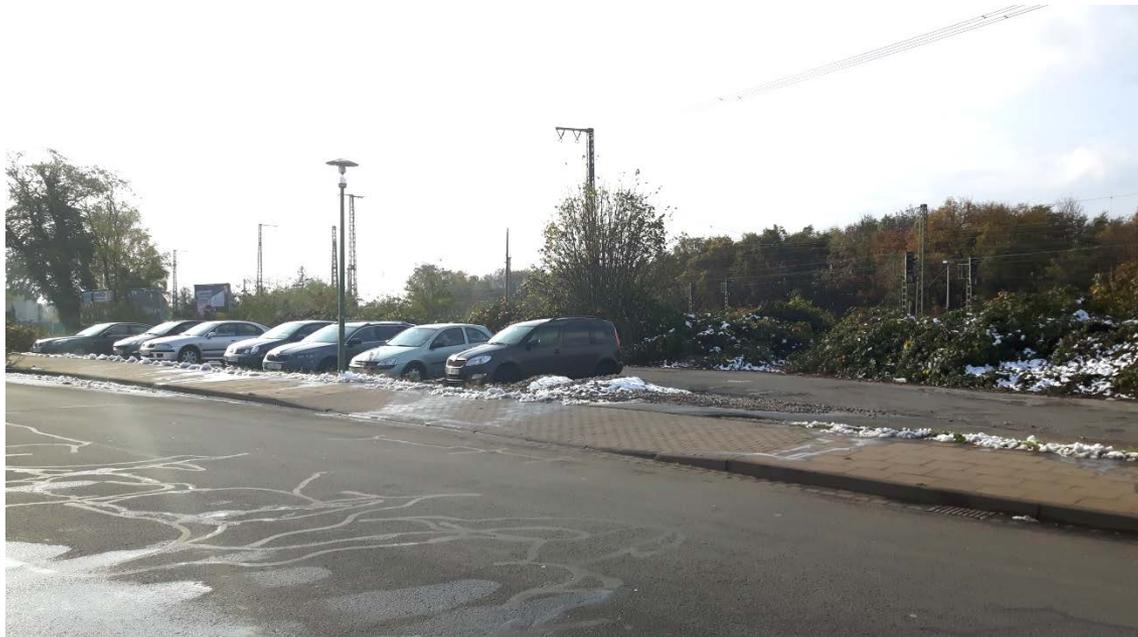
- Die Anzahl der Park & Ride-Stellplätze ist zu gering.
- Es wird deshalb auf eine derzeit ungenutzte private Fläche ausgewichen.

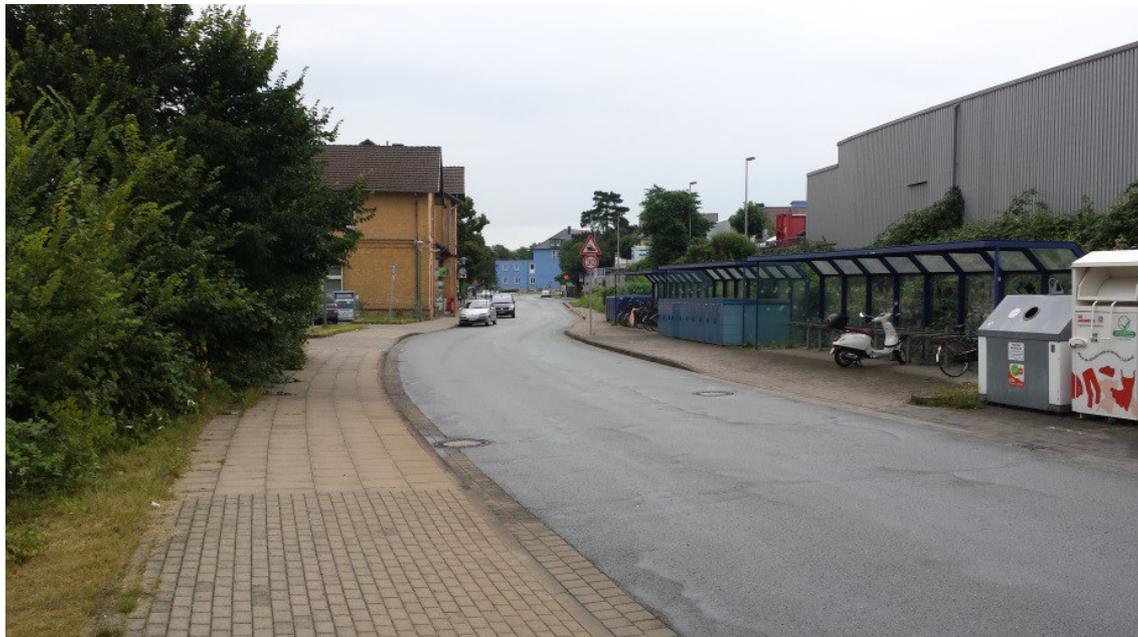
- Die Fahrradabstellanlage steht relativ weit von den Zu- und Abgängen der Bahnsteige entfernt.

- **Fahrradabstellanlage in direkter Nähe zur neuen Zugangsrampe der Personenunterführung**
- **12 zusätzliche Pkw-Stellplätze im Bereich der heutigen Fahrradabstellanlage**
- **Schaffung von 4 neuen Stellplatzmöglichkeiten für die Fernbusse einschließlich ausreichender Warteflächen.**
- **Ausreichend Raum für Fahrgastunterstände bzw. eine Dachkonstruktion, die gleichzeitig auch die Zugangsrampe überspannt.**
- **Nutzung der gewonnenen Flächen entlang der Eisenbahnstraße für die Einrichtung von Taxi-/ oder Behindertenstellplätzen.**

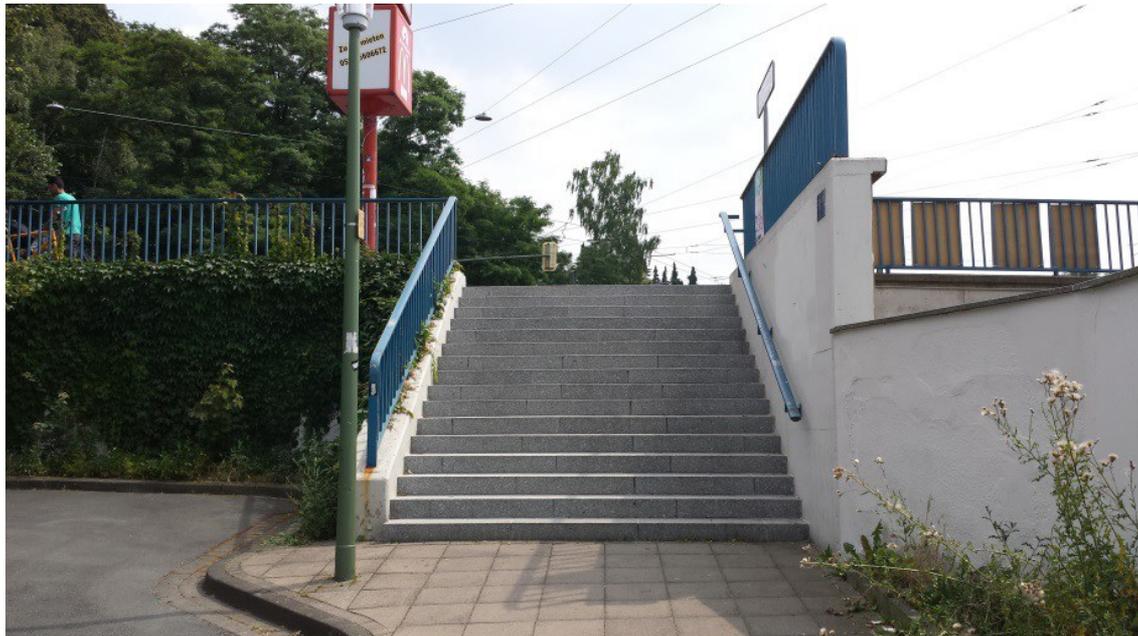
- **Kein direkter barrierefreier Zugang zur Stadtbahnhaltestelle in der Artur-Ladebeck-Straße.**
- **Der Zugang erfolgt entsprechend der Beschilderung über die Hüttenstraße und eine Treppe.**
- **Barrierefreier Zugang nur mit einem Umweg von 550m über die Eisenbahnstraße und Gütersloher Straße.**

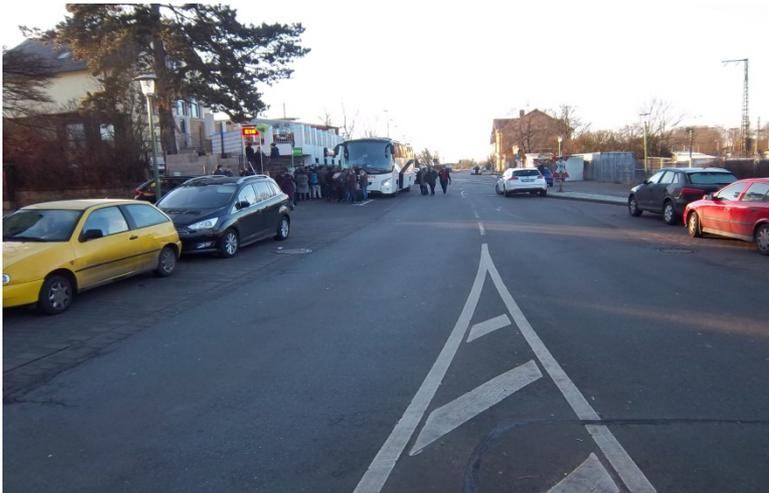
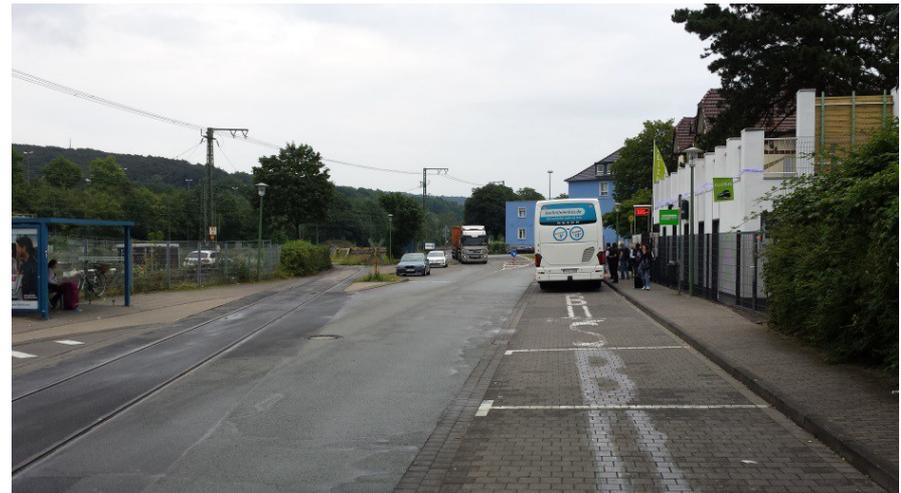
- **Warteflächen im Bereich der Haltestellen für die Fernbusse nur 2,00m breit.**
- **Die Fahrgäste stehen zum Ein- u. Ausladen des Gepäcks teilweise auf der Fahrbahn.**
- **Wenige Unterstellmöglichkeiten in Form von Fahrgastunterständen.**

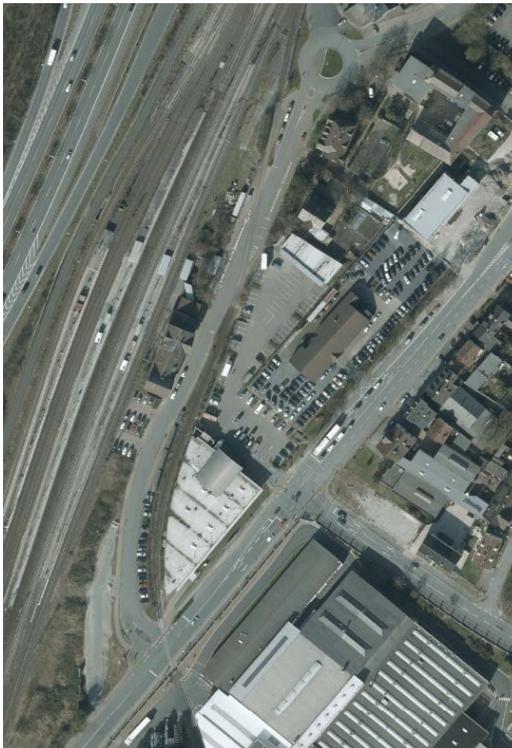
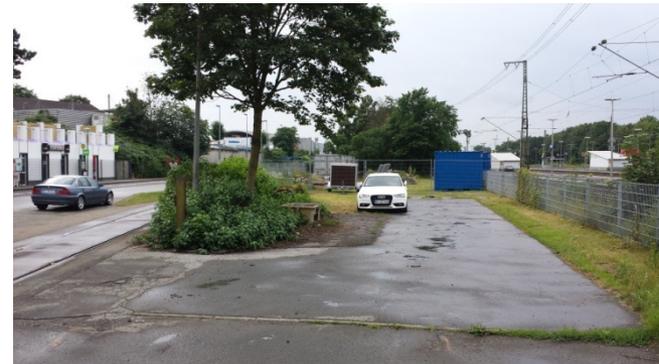
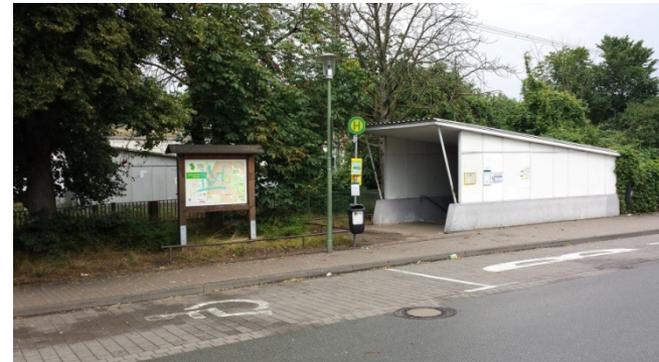
Nutzung einer 1.400 m² großen weitgehend ungenutzte Fläche östlich des Bahnhofsgebäudes zur Verbesserung der Verhältnisse im Bahnhofsumfeld, die sich derzeit noch im Eigentum der DB AG befindet.

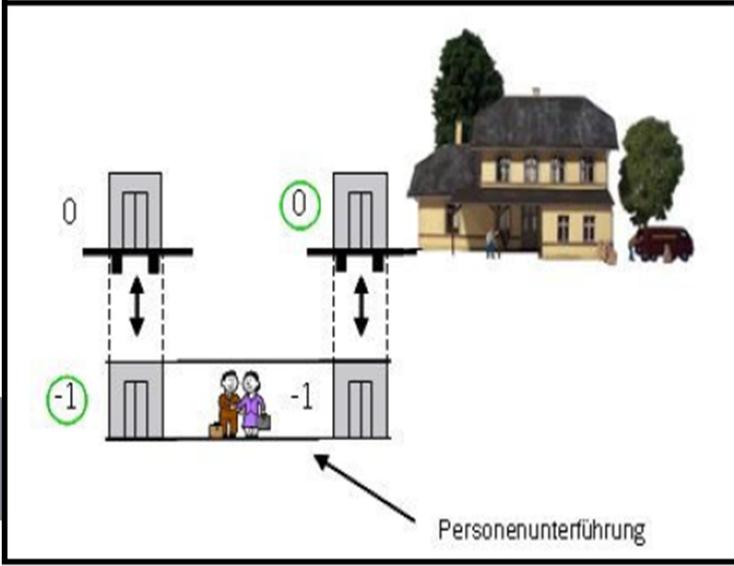
Auszug Ril 813.0304

Besondere Kennzeichnung der Haltestelle im Aufzug bei Personenunterführungen

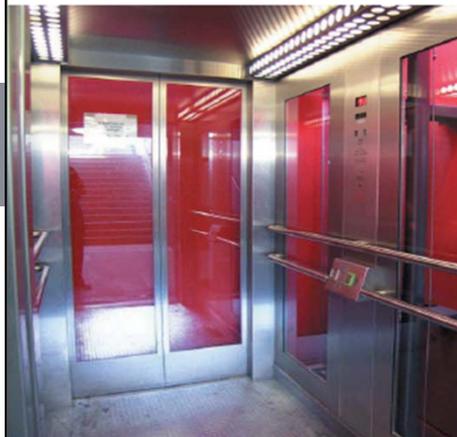
Aufzug mit Seilantrieb ohne Triebwerksraum B 06.02 – Kategorie 4 und 5

Aufzugsanlagen dienen dem vertikalen Transport von Personen sowie Lasten. Sie können weitestgehend transparent und vandalismusresistent ausgeführt werden, in ein Bauwerk integriert oder außen angebaut werden. Fahrkorb und Gegenlasten bewegen sich in geschlossenen Betonschächten oder in transparenten Stahlgerüsten. Die Förderbewegung erfolgt mittels getriebelosen Treibscheibenantriebes. Triebwerk und Steuerung werden im Schacht, vorzugs-

weise im Schachtkopf, angeordnet. Bei entsprechender Ausstattung der Anlage ist auch ein Betrieb im Freien bei bis zu -15 °C und bis $+45\text{ °C}$ Außentemperatur möglich.

Bestell-Nr.	Bezeichnung	Maße (HxBxT) in mm
B 06.02.02-01	Aufzug ohne Triebwerksraum 1000 kg	2200 x 1100 x 2100

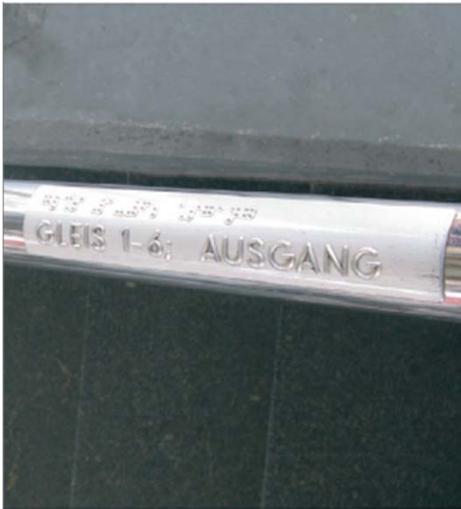
Handlauf

- Material: Aluminium, Kunststoff
- Farbe: eloxiertes Aluminium
- Genehmigung: nicht erforderlich
