## Anlass-Protokoll der Unfallkommission 2025-I

Sitzung am: 23.01.2025

### Übersicht der polizeilich gemeldeten Unfallhäufungsstellen

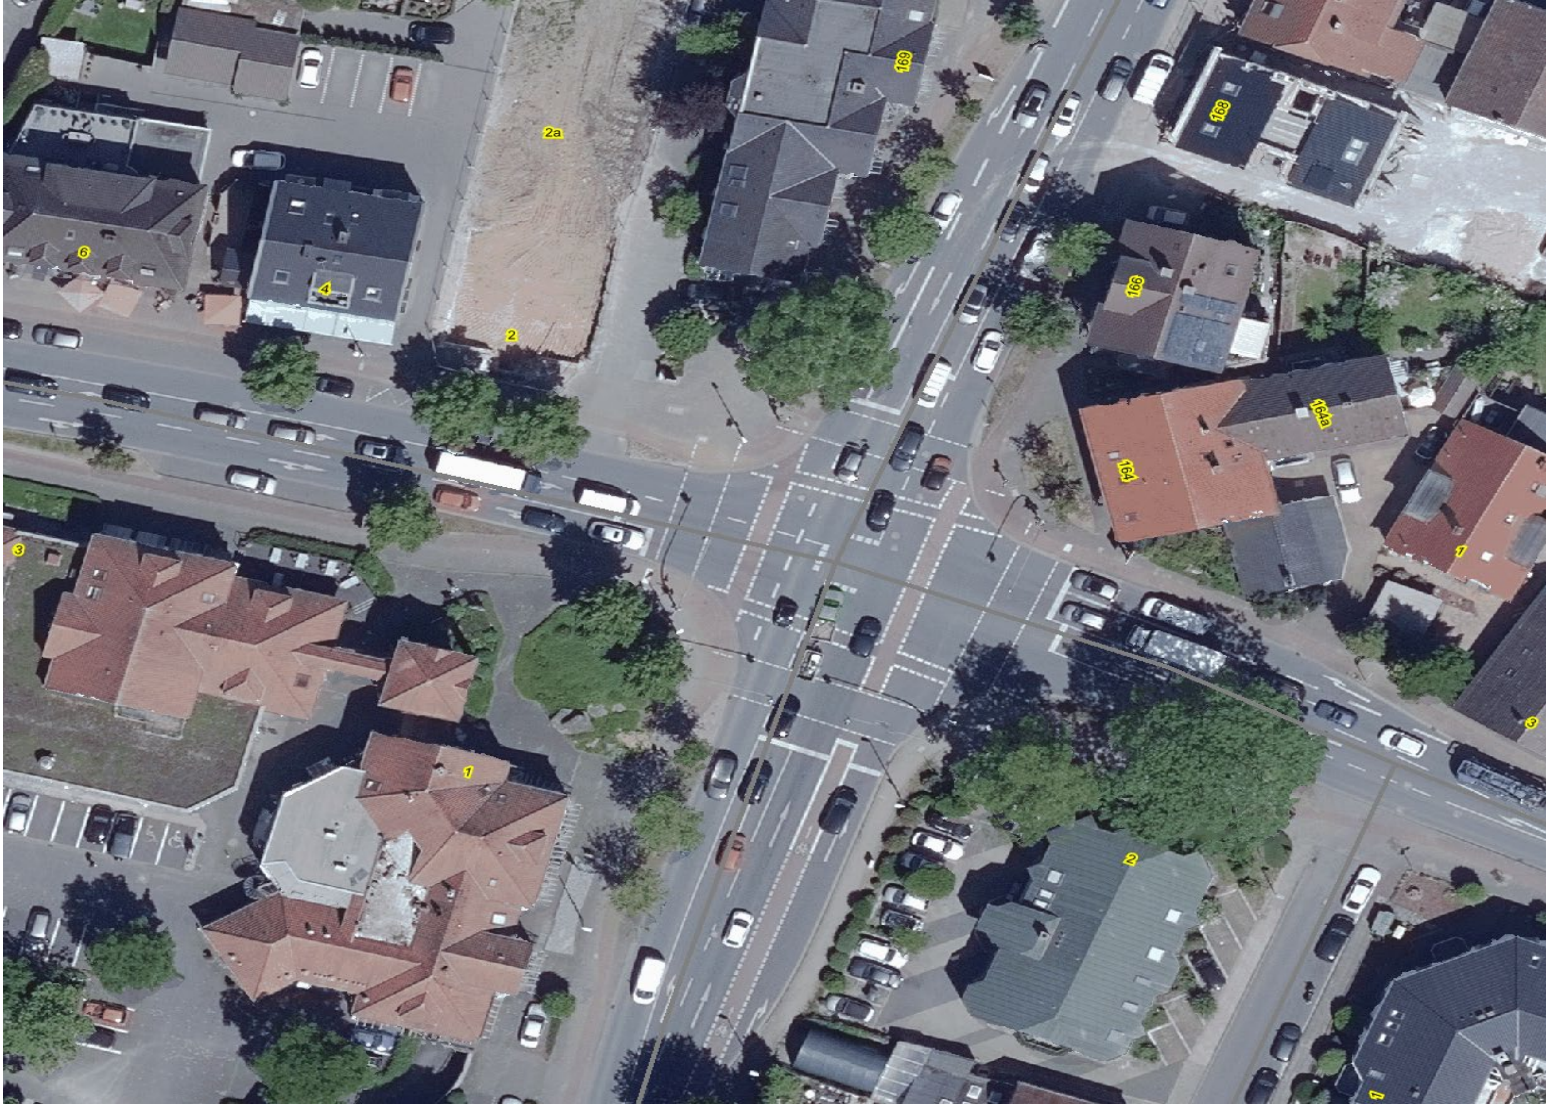
Unfallstelle:Engersche Str. / Talbrückenstr./ Westerfeldstr.

| Analyse des Verkehrsraumes | | | Beschluss | Umsetzung |
|---|---|---|---|---|
| <b>Begreifbarkeit</b><br><i>Die Verkehrsteilnehmenden müssen frühzeitig begreifen können, wie sie sich verhalten sollen.</i> | Aus der südlichen Richtung der Talbrückenstraße befindet sich ein einseitiger 2-Richtungsradweg. Für die Radfahrenden gibt es keine Möglichkeit die Straßenseite zu wechseln bzw. ist es unklar, wie die Kreuzung befahren werden soll. Aus Fahrtrichtung Talbrückenstraße endet der Radfahrstreifen plötzlich. Dies führt auch zu Unsicherheiten bei anderen Verkehrsteilnehmenden. | X | Planung Umlegung Radfahrfurt und Installation Querung (Vorstellung in UK 2025-II) | 660.22 |
| <b>Übersichtlichkeit</b><br><i>Alle Verkehrsteilnehmenden müssen feststellen können, ob und von wo andere Verkehrsteilnehmende kommen. Prinzip: "Sehen &amp; gesehen werden"</i> | Im Rückstau stehende Fahrzeuge verdecken andere Verkehrsteilnehmende (z.b. Radfahrende bzw. Links- und Rechtsabbiegende Fahrzeuge) | X | Zur Lösung der Übersichtlichkeit des aus der Engerschen Straße links in die Talbrückenstraße einbiegenden Verkehrs ist die einzige geeignete Maßnahme die Phasentrennung der Linksabbieger. Diese Maßnahme ist aufgrund der Knotenpunktbelastung von 33.000 Kfz/24 h und der damit verbundenen Verschlechterung der Leistungsfähigkeit um 25 % und des einzigen Unfalls nicht angemessen. | |
| <b>Befahrbarkeit</b><br><i>Allen Verkehrsteilnehmenden müssen ausreichende Bewegungsräume zur Verfügung gestellt werden, die angemessen dimensioniert sind und den fahrgometrischen und -dynamischen Anforderungen genügen.</i> | Aufgrund hoher Verkehrsbelastung ist die Leichtigkeit des Verkehrs nicht gegeben. Dies erzeugt bei vielen Verkehrsteilnehmenden eine hektische Fahrweise, um die Kreuzung nach Möglichkeit in möglichst wenigen Grünphasen zu überqueren. Viele Verkehrsteilnehmende geraten in Hektik, um die Kreuzung so schnell wie möglich zu überqueren. | | | |

**Beschluss:** Die Unfallhäufungsstelle wird in den 1-Jahres- Betrachtungen 2022, 2023 und 2024 bei jeweils 3 Unfällen des Typs 2 der Kategorien 1-4 wegen der Knotenpunktbelastung von 33.000 Kfz/ 24h nicht als Unfallhäufungsstelle behandelt. Die nachfolgende Analyse bezieht sich auf die 3-Jahres-Betrachtung Fuß- und Rad.

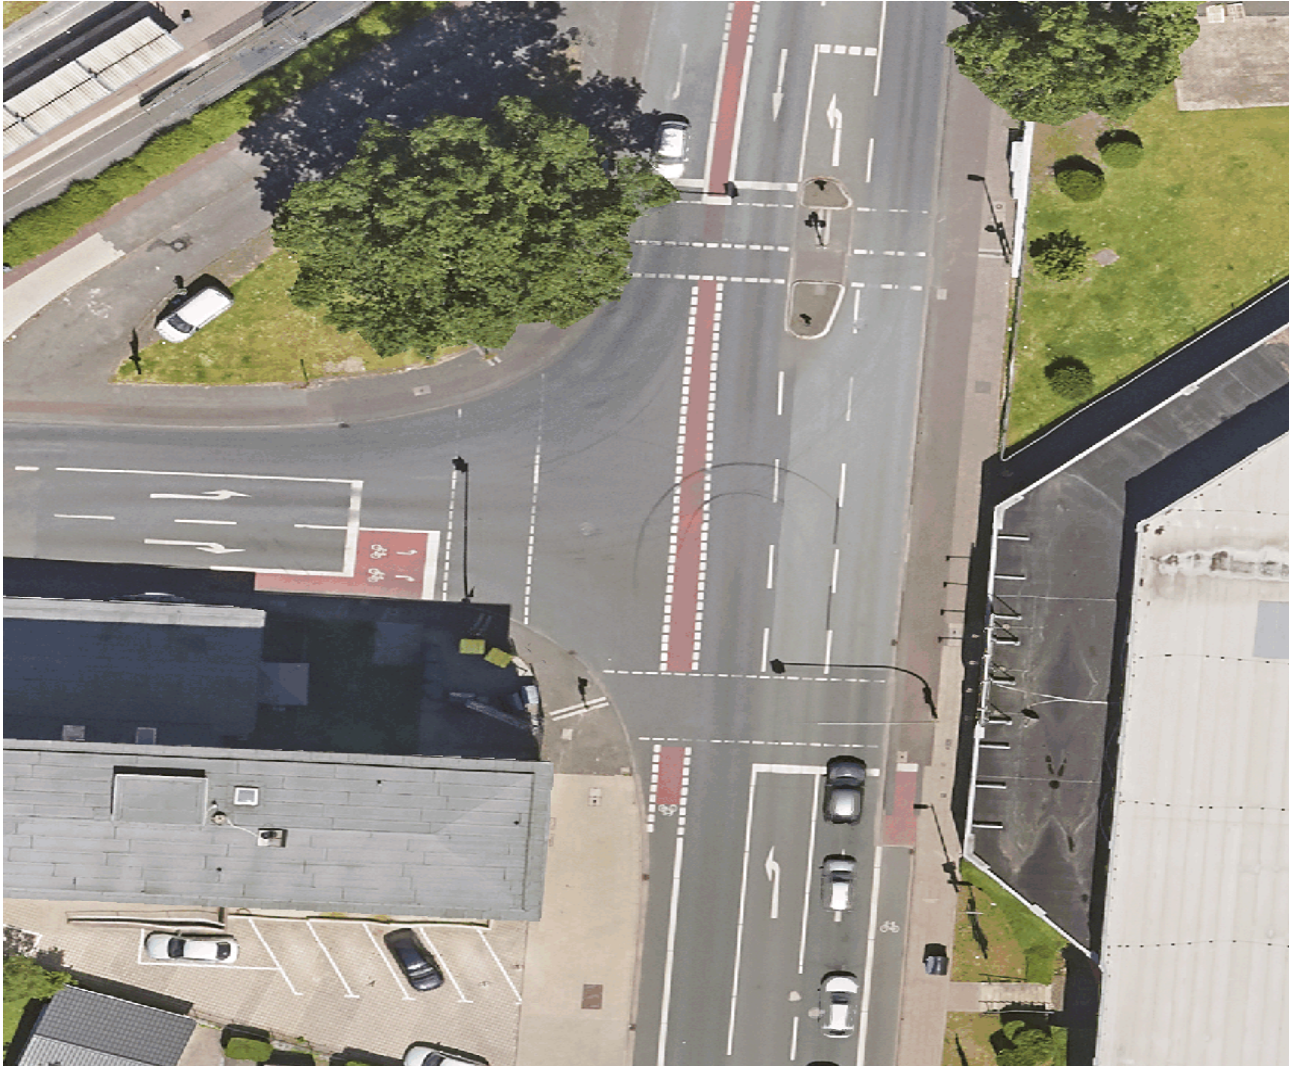
Unfallstelle: Beckhausstr./ Schildescher Str. Stadtteil: Schildesche

**Beschluss:** In der Unfallkommission 2024-II wurden bereits Maßnahmen beschlossen und auf ihre Umsetzbarkeit geprüft. Es erfolgte eine Rückmeldung über die Umsetzbarkeit dieser Möglichkeiten. Die umsetzbaren Warnblinker sind bereits installiert und sollen nun auf ihre Wirksamkeit geprüft werden. Eine Phasentrennung bzw. Verlängerung des Grünverlaufs für Fußgehende kann nur durch Austausch eines neuen Steuergerät der LSA erreicht werden. Dieses soll bei der Anschaffung priorisiert werden.

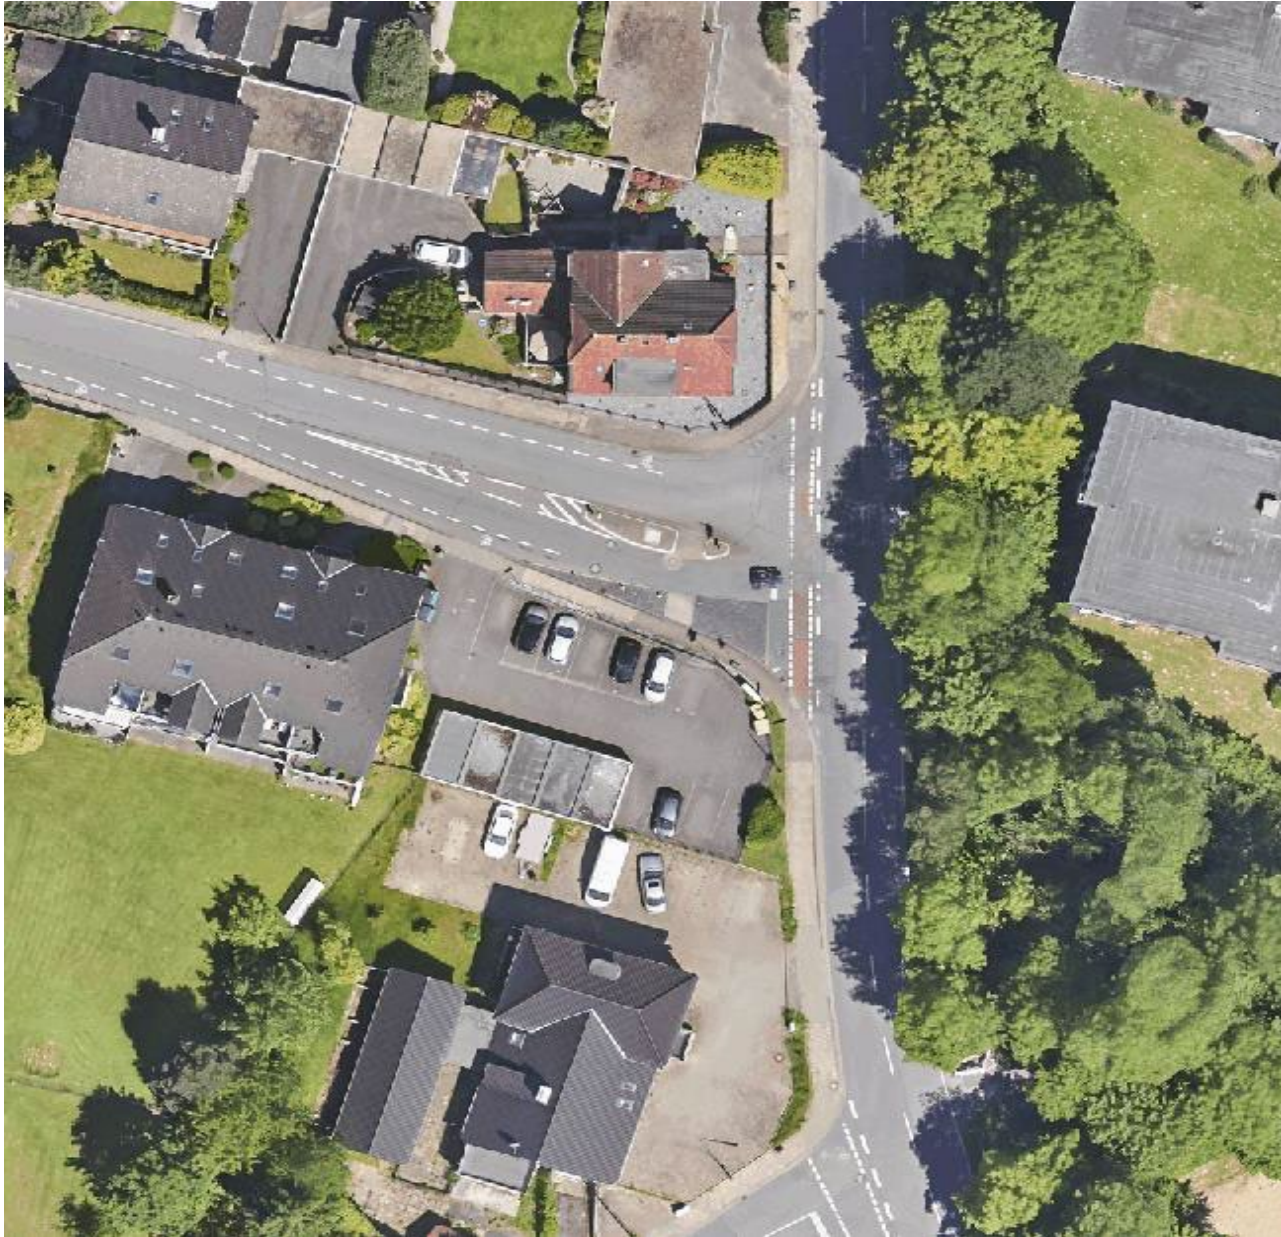
Unfallstelle: Oerlinghauser Straße/ Lipper Hellweg Stadtteil: Stieghorst

| Analyse des Verkehrsraumes | | | Beschluss | Umsetzung |
|---|---|---|---|---|
| <b>Übersichtlichkeit</b><br>Alle Verkehrsteilnehmenden müssen feststellen können, ob und von wo andere Verkehrsteilnehmende kommen. Prinzip: "Sehen & gesehen werden" | Die Sicht auf den Verkehr ist bei Zufahrt auf die Oerlinghauser Straße zu schlecht. Zudem müssen Kraftfahrzeugführende auf PKW und Radfahrende aus beiden Richtungen achten. | X | Umbau der Kreuzung: Der 2-Richtungs-Radweg wird aufgelöst, sodass es nur noch einen 1-Richtungsradweg auf beiden Straßenseiten der Oerlinghauser Straße gibt. Die Planung für die Baumaßnahme ist bereits fertig gestellt und die Ausführung aktuell für das Jahr 2027 geplant. | |
| <b>Befahrbarkeit</b><br>Allen Verkehrsteilnehmenden müssen ausreichende Bewegungsräume zur Verfügung gestellt werden, die angemessen dimensioniert sind und den fahr-geometrischen und -dynamischen Anforderungen genügen. | Trotz der Installation eines 4. Leitboy ist es noch möglich sich rechts aufstellen. Aufgrund von Schleppkurven für den Busverkehr kann der Leitboy nicht so gesetzt werden, dass die Fahrbahn weiter verengt wird. Die aus dem Lipper Hellweg kommenden Kfz halten nicht konsequent an der Haltelinie, sondern überfahren diese. | X | Der dazugekommene Unfall fand vor der Maßnahmenumsetzung aus UK 2024-II statt. Die Maßnahmen aus 2024-II werden auf ihre Wirksamkeit geprüft; sofern weitere Unfälle passieren, sollen weitere Leitboys verdichteter gesetzt werden.<br><br>Umbau der Kreuzung analog Übersichtlichkeit<br><br>Kontrollen der Polizei: Richtige Aufstellung der Fahrzeuge vor dem Stoppschild | 660.23<br><br><br><br><br><br><br><br><br>Polizei |

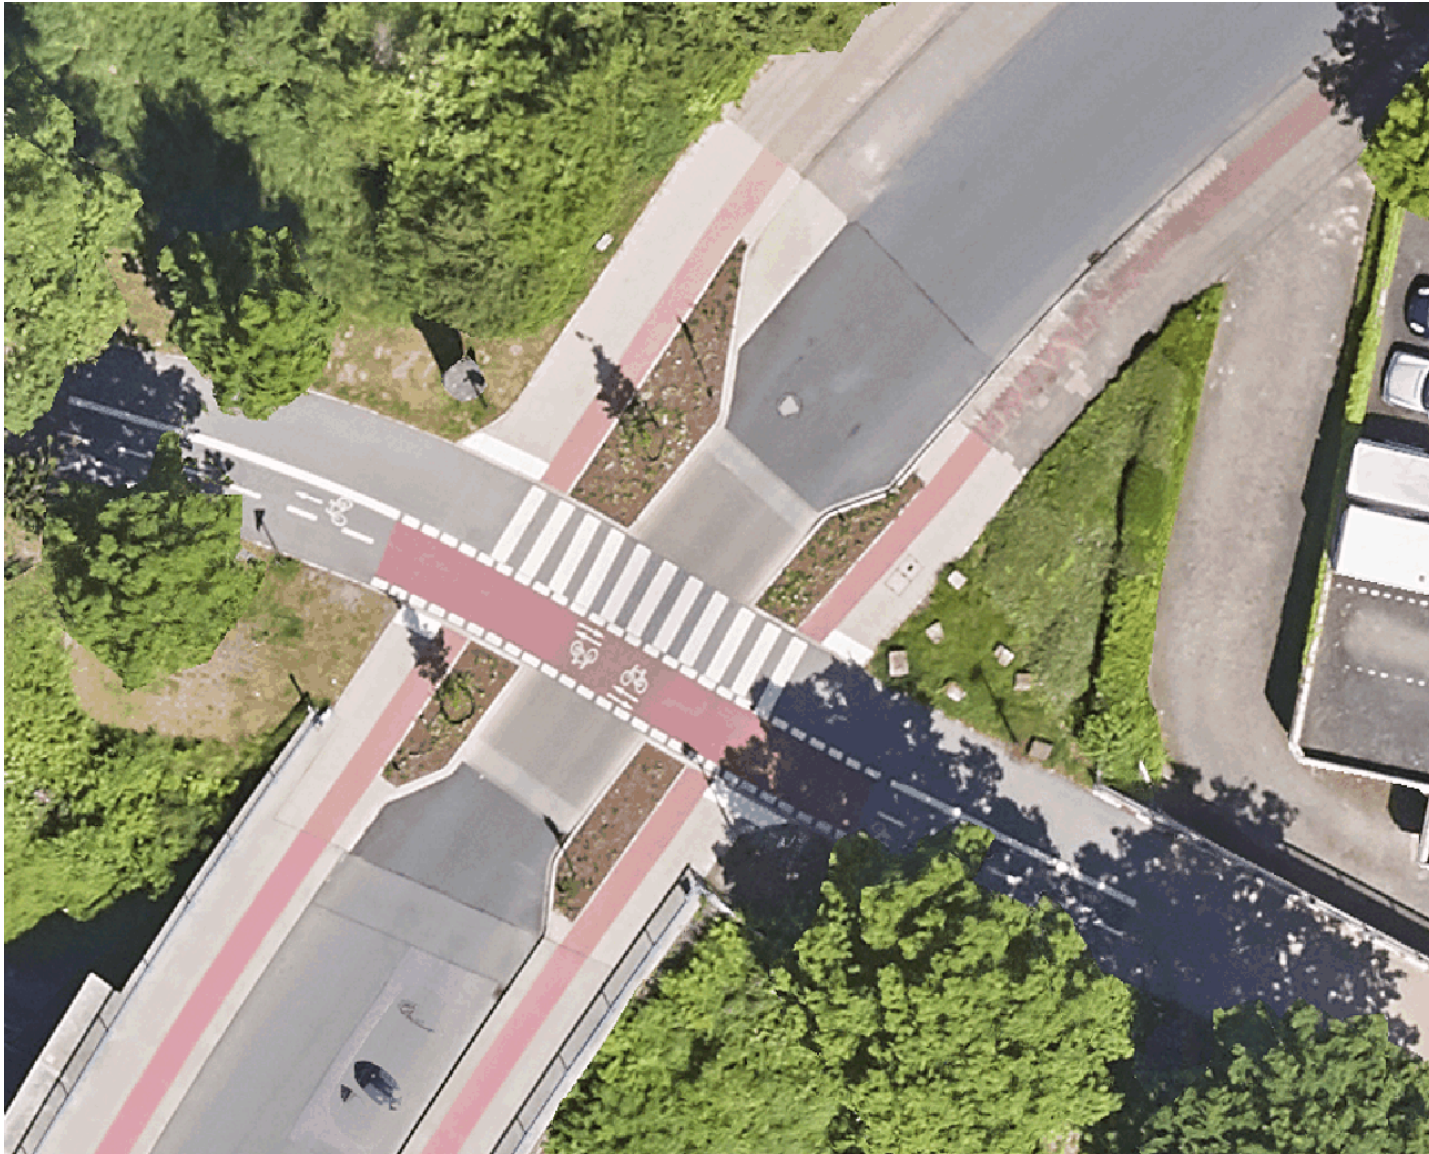
Unfallstelle: Stralsunder Str. 24 Stadtteil: Stieghorst

**Beschluss:** Nach Überprüfung der Sichtdreiecke ist kein Mangel ersichtlich. Weitere Maßnahmen wie die Entfernung der Litfaßsäule oder der Rückschnitt des Grüns wurden veranlasst. Diese Maßnahmen sollen auf ihre Wirksamkeit geprüft werden. Der Großteil der Unfälle fand im Jahr 2022 statt, wo diese Art der Querung für viele Verkehrsteilnehmende noch neu und ungewohnt war. Seither ist das Unfallbild stetig zurückgegangen.

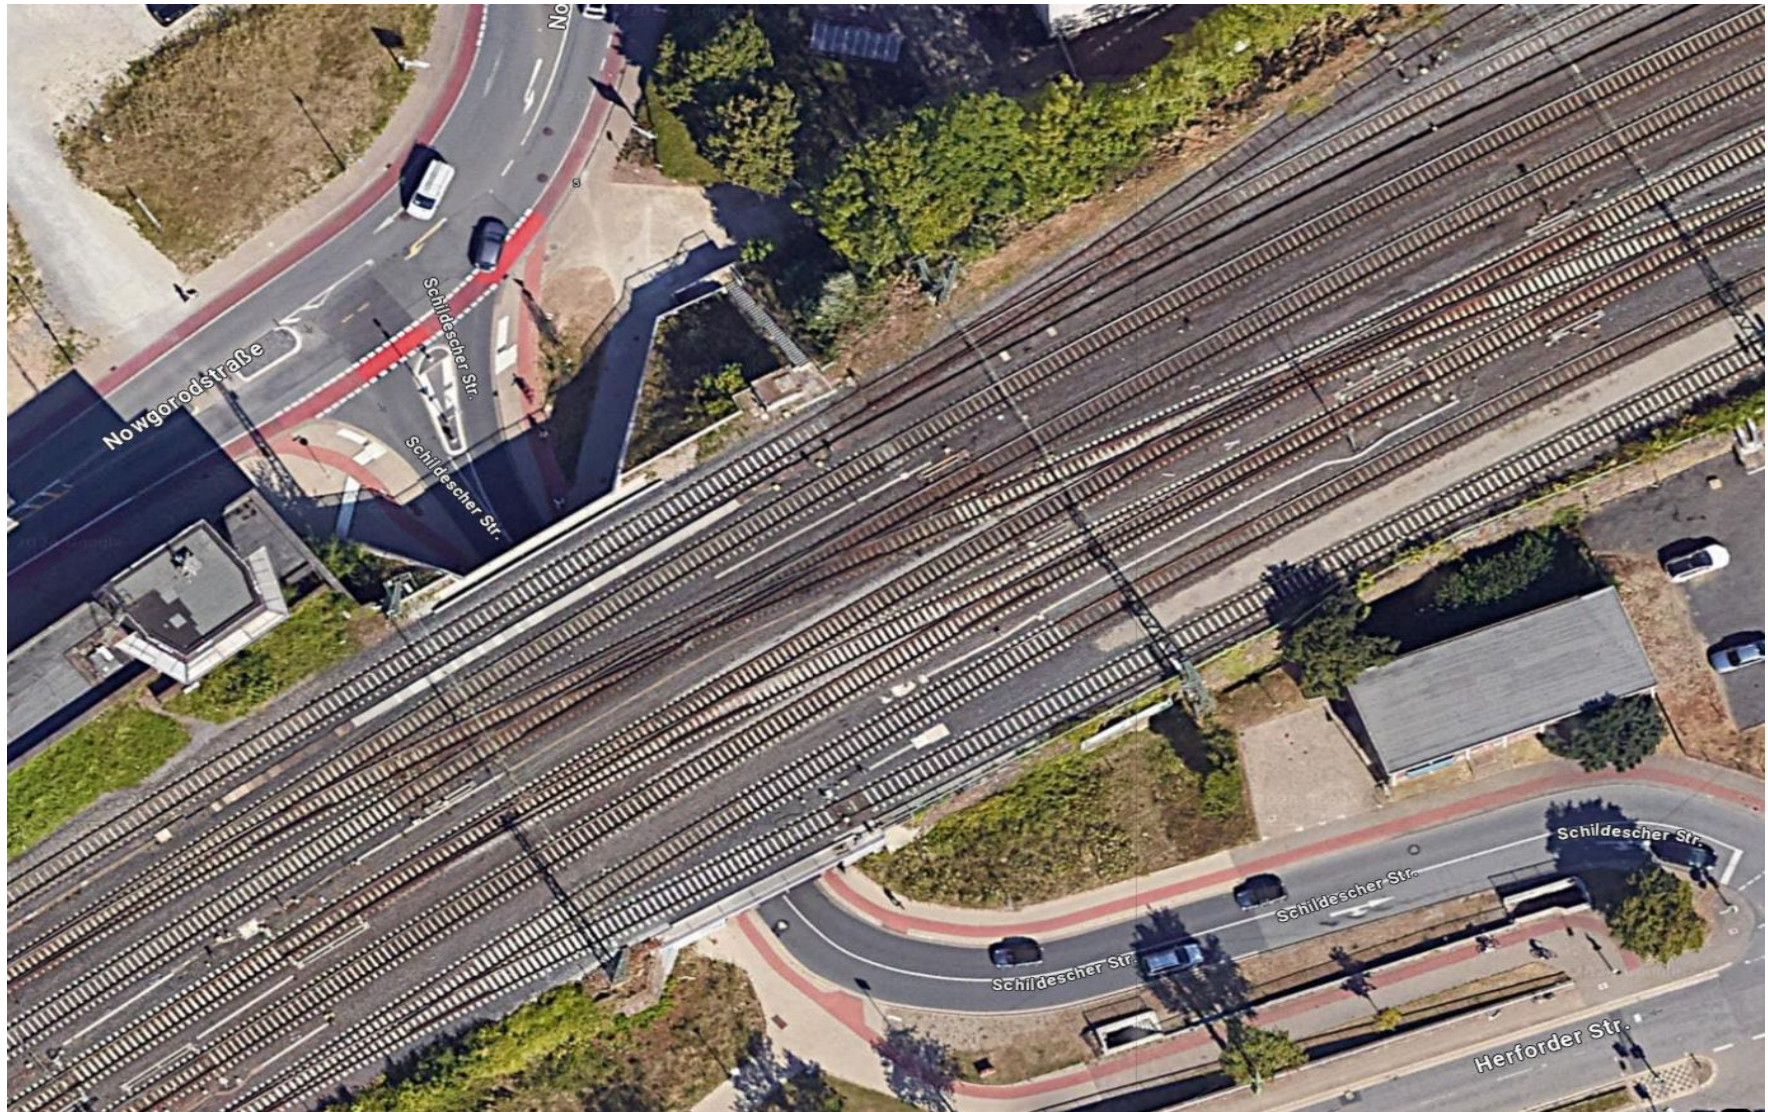
**Unfallstelle:** Schildescher Str. / Nowgorodstr.

**Beschluss:** Die Unfallhäufungsstelle wurde zuletzt in der UK 2024-I besprochen. Die dort beschlossenen Maßnahmen (Installation und Umsetzung Hinweisschilder) sind nach dem aufgetretenen Unfall in 2024 umgesetzt worden. Seitdem sind keine Unfälle mehr aufgetreten. Die Maßnahmen werden auf ihre Wirksamkeit geprüft.

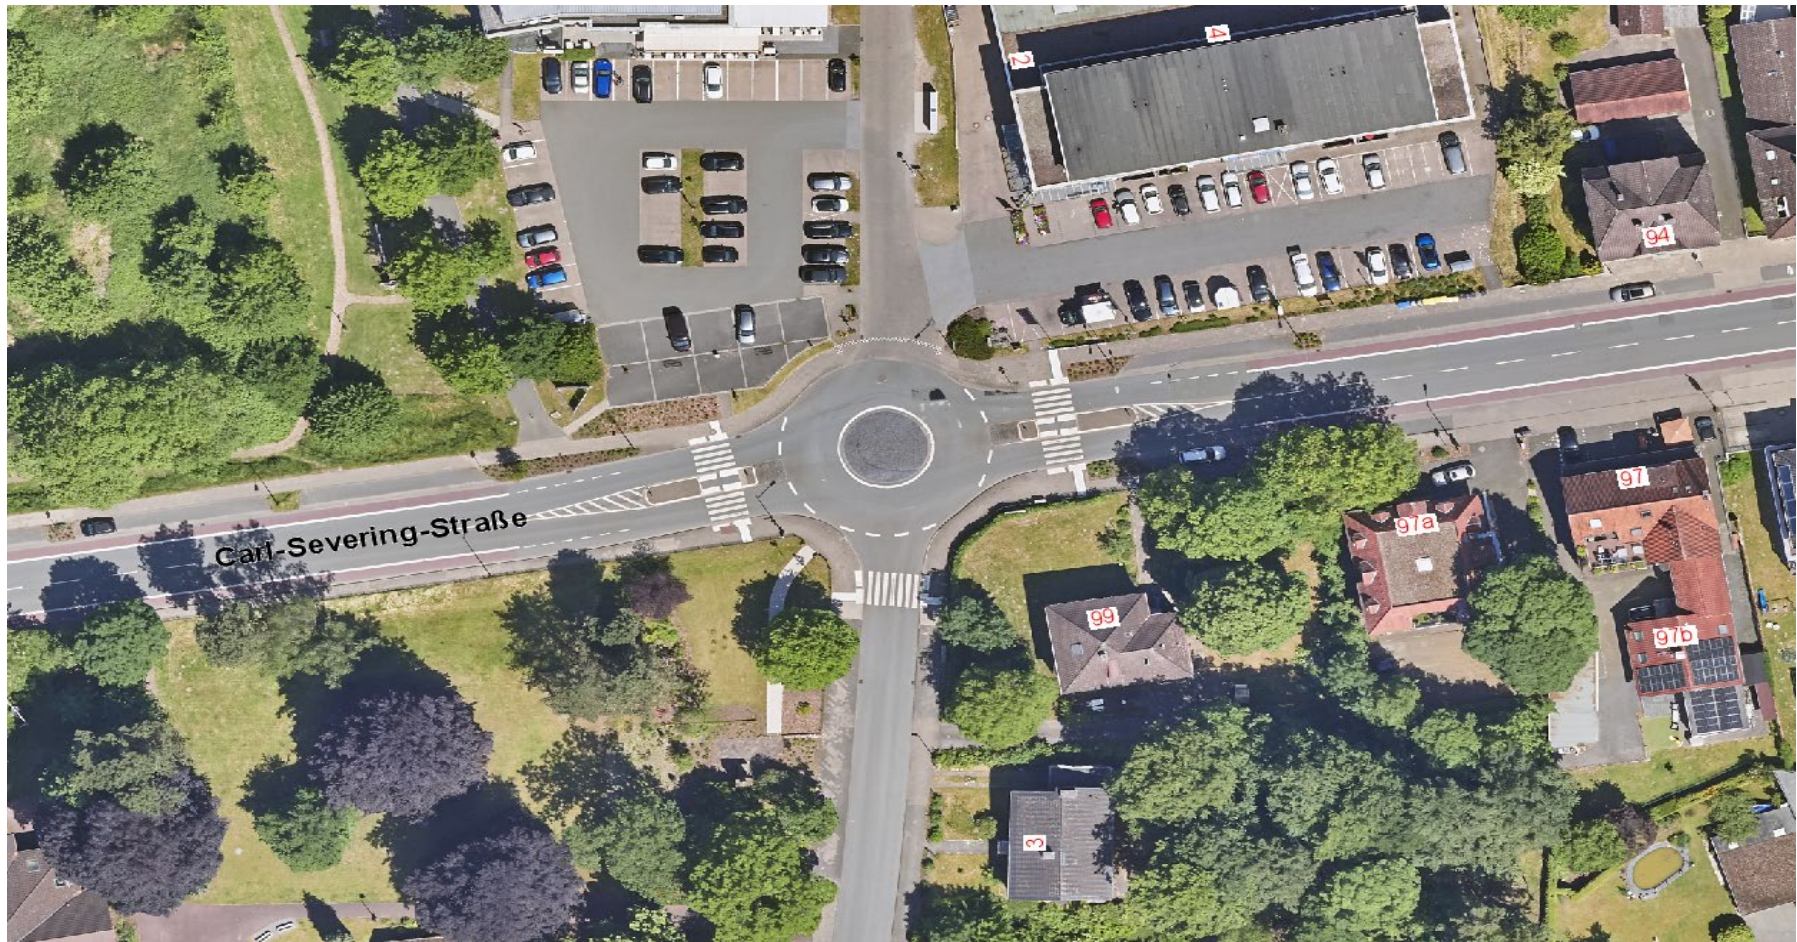
**Unfallstelle:** Carl-Severing-Str./Borgsen Allee/Klemensstr. (Kreisverkehr) **Stadtteil:** Brackwede

| Analyse des Verkehrsraumes | | | Beschluss | Umsetzung |
|---|---|---|---|---|
| <b>Übersichtlichkeit</b><br><i>Alle Verkehrsteilnehmenden müssen feststellen können, ob und von wo andere Verkehrsteilnehmende kommen. Prinzip: "Sehen &amp; gesehen werden"</i> | Es besteht eine zu gute Sicht durch den Kreisverkehr, auf Grund seines Baus als Minikreisverkehr, welches eine gepflasterte Kreisinselfür Schwerlastverkehr überfahrbar sein muss und damit verbundenen ein zu schnelles Durchfahren. | X | Umbau Mini-Kreisverkehr in einen kleinen Kreisverkehr. Die Unfallkommission schließt sich dem Beschluss der BV Brackwede unter TOP 5.1 vom 03.03.2005 an.<br><br>Erhebung der Einfahrtsgeschwindigkeit der Kfz in den Kreisverkehr, da die Zufahrt aus Westen bereits auf Tempo 30 beschränkt ist, um eine mögliche Wirksamkeit vom weiteren Geschwindigkeitsbeschränkungen zu prüfen. | 660.22<br><br>320.31 |
| <b>Befahrbarkeit</b><br><i>Allen Verkehrsteilnehmenden müssen ausreichende Bewegungsräume zur Verfügung gestellt werden, die angemessen dimensioniert sind und den fahrgeometrischen und -dynamischen Anforderungen genügen.</i> | Die Mittelinsel des Kreisverkehrs ist überfahrbar und nicht mittig im Kreisverkehr angelegt, sodass Fahrzeugführende kaum lenken müssen, um durch den Kreisverkehr zu fahren. Zudem ist die Kreisfahrbahn sehr breit. | X | Reduzierung der Kreisfahrbahn auf 5 m durch Markierung | 660.32 |

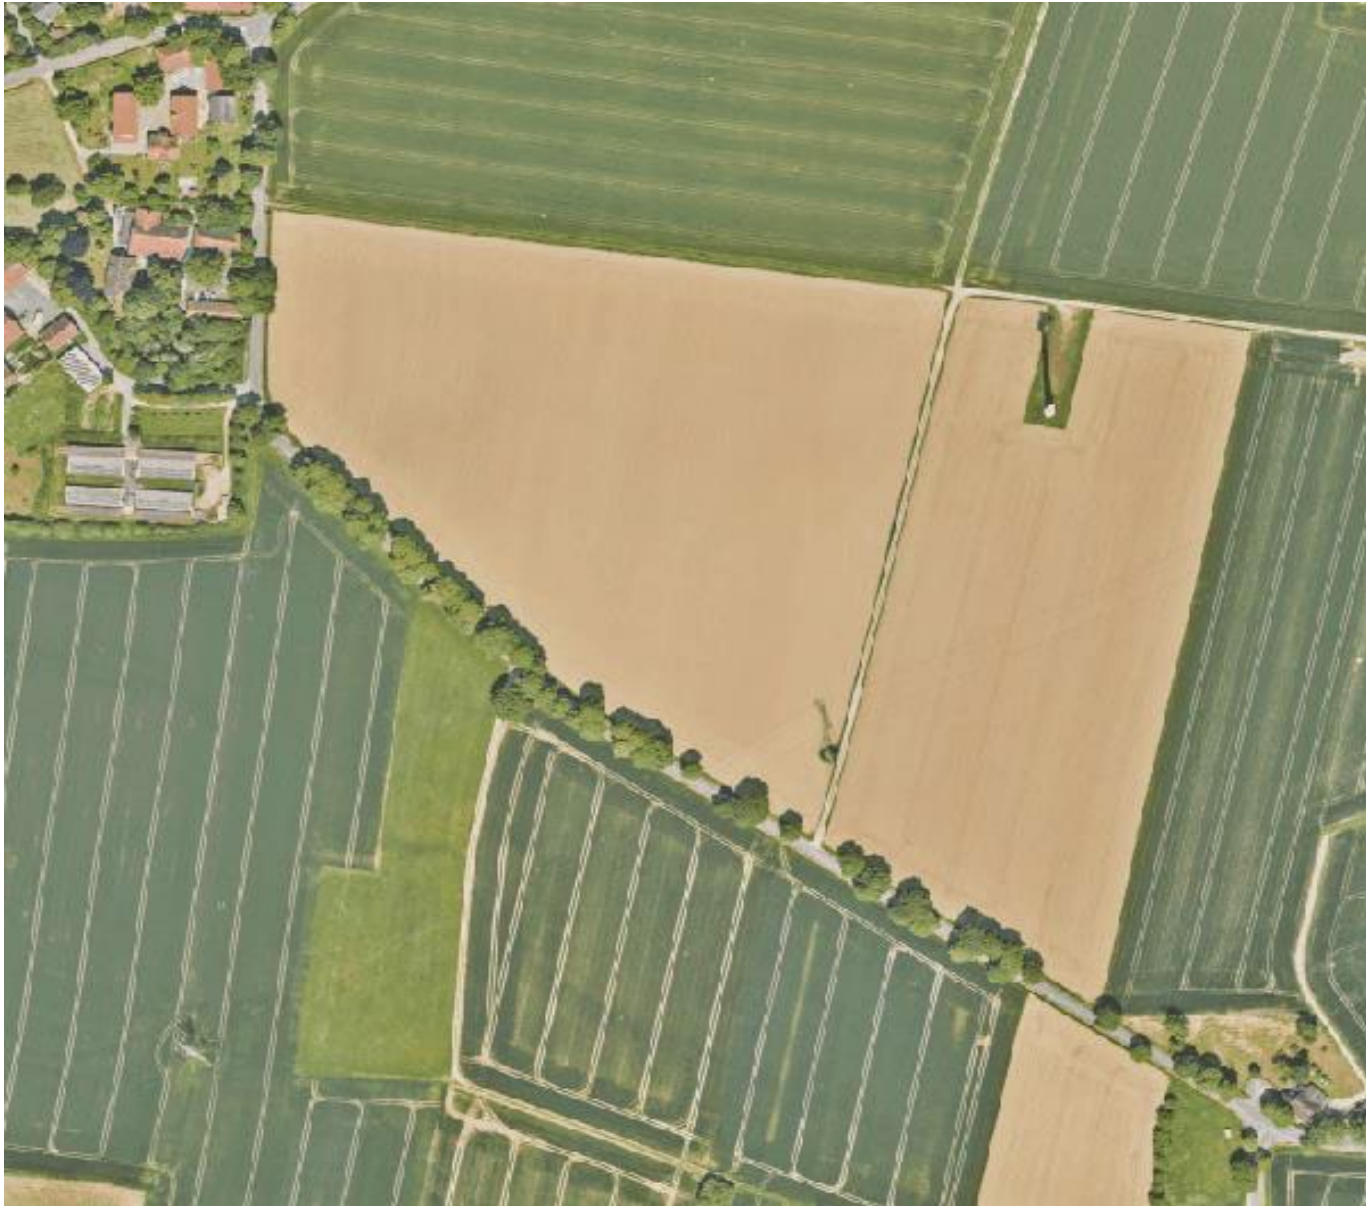
**Unfallstelle:** Bechterdisser Straße zw. Evenhausener Straße und Dingerdisser Heide **Stadtteil:** Heepen

| Analyse des Verkehrsraumes | | | Beschluss | Umsetzung |
|---|---|---|---|---|
| <b>Erkennbarkeit</b><br>Der Straßenraum, der<br>Straßenverlauf, die<br>Kreuzung oder die<br>Einmündung muss für alle<br>Verkehrsteilnehmenden<br>rechtzeitig erkennbar sein. | Die Fahrbahnrandmarkierungen sind<br>abgängig. | <b>x</b> | Fahrbahnmarkierungen nachholen | 660.23 |

| <b>Begreifbarkeit</b><br><i>Die Verkehrsteilnehmenden müssen frühzeitig begreifen können, wie sie sich verhalten sollen.</i> | Der schlechte Fahrbahnzustand ist nicht ersichtlich, daher ist eine gemäß § 3 StVO geminderte Fahrgeschwindigkeit ebenfalls nicht ersichtlich. | X | Geschwindigkeit wurde bereits auf 70 herabgesetzt | 660.32 |
| <b>Befahrbarkeit</b><br><i>Allen Verkehrsteilnehmenden müssen ausreichende Bewegungsräume zur Verfügung gestellt werden, die angemessen dimensioniert sind und den fahr-geometrischen und -dynamischen Anforderungen genügen.</i> | Auf der Straße befinden sich Straßenschäden und eine Höchstgeschwindigkeit von 100 km/h ist erlaubt. | X | Am 04.11.2024 wurde Tempo 70 km/h angeordnet und mit Beschilderung umgesetzt. Die Maßnahme wird auf ihre Wirksamkeit geprüft.<br><br>Vollausbau der Straße<br><br>Durchführung Geschwindigkeitsmessung | 660.32<br><br><br>320.31 |
