Nächste Sitzung der BV Sennestadt  
**Antwort zur Anfrage Drucksache 9830/2020-2025**  
**Spielplatz Maiwiese**

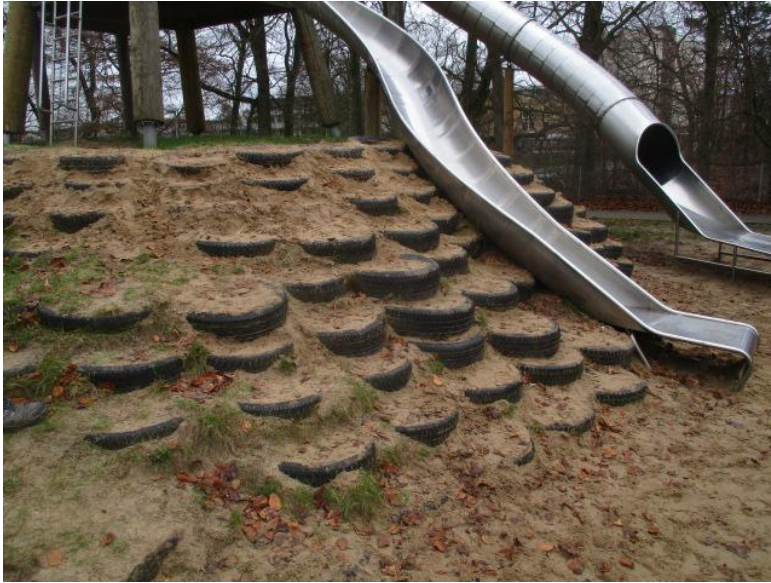
Abb. 1: Alte Reifentreppe

Die ursprüngliche Hangsicherung am Rutschenturm auf der Maiwiese (Abb.1) bestand aus einer sogenannten „Reifentreppe“, die aus wiederverwendeten Altreifen gebaut wurde. Diese mussten alters- und witterungsbedingt entfernt werden, da die Gummierung an mehreren Stellen Beschädigungen aufwies und nicht mehr den sicherheitstechnischen Anforderungen der DIN EN 1176 für Spielplatzgeräte entsprach.

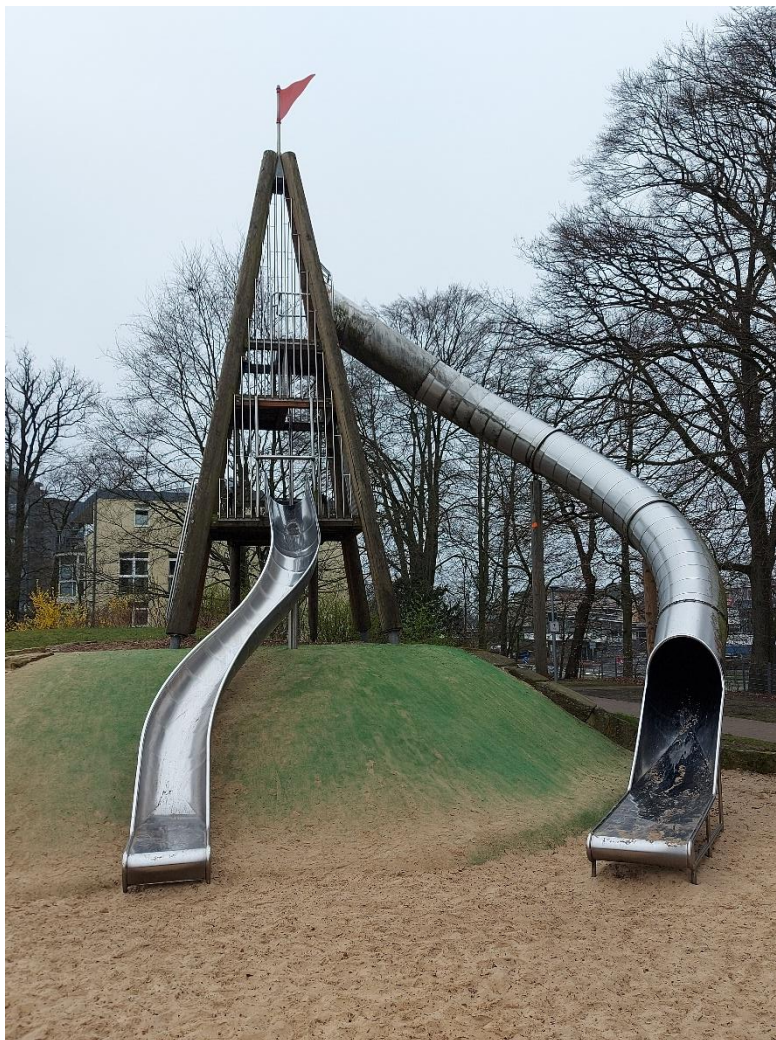
Abb. 2: Neugestaltung mit einem Teppichvlies

Um die Anforderungen der gültigen DIN-Norm zu erfüllen, wurde unter der Rutsche als Folgematerial ein stoßdämpfender Spielplatzboden (Abb.2) eingebaut. Dabei handelt es sich um ein zweischichtiges System, bestehend aus einer Teppichvlies-Oberfläche und einem stoßdämpfenden Unterbau.

Die Verletzungsgefahr durch Hautabschürfungen wird bei einem Teppichvliesprodukt laut Hersteller als gering eingestuft. Allerdings kann es an steileren Böschungen zu einem Verlust der Griffigkeit kommen, wenn sich der zur Beschwerung eingebrachte Quarzsand durch Regen oder Benutzung am unteren Ende der Böschung sammelt. Dies ist baulich bedingt und aufgrund der Gefällesituation nicht vollständig zu vermeiden, jedoch im verkehrssicheren Rahmen, so wie es die DIN zulässt.

Im Rahmen der regelmäßigen Spielplatzkontrollen wird künftig verstärkt auf die gleichmäßige Verteilung des Quarzsands auf dem Vliesmaterial geachtet, um mögliche Einschränkungen der Griffigkeit entgegenzuwirken.
