## Anlass-Protokoll der Unfallkommission 2026-I

**Sitzung am:** 05.03.2026

**Sitzung am:** 05.03.2026 **UK 2026-I**

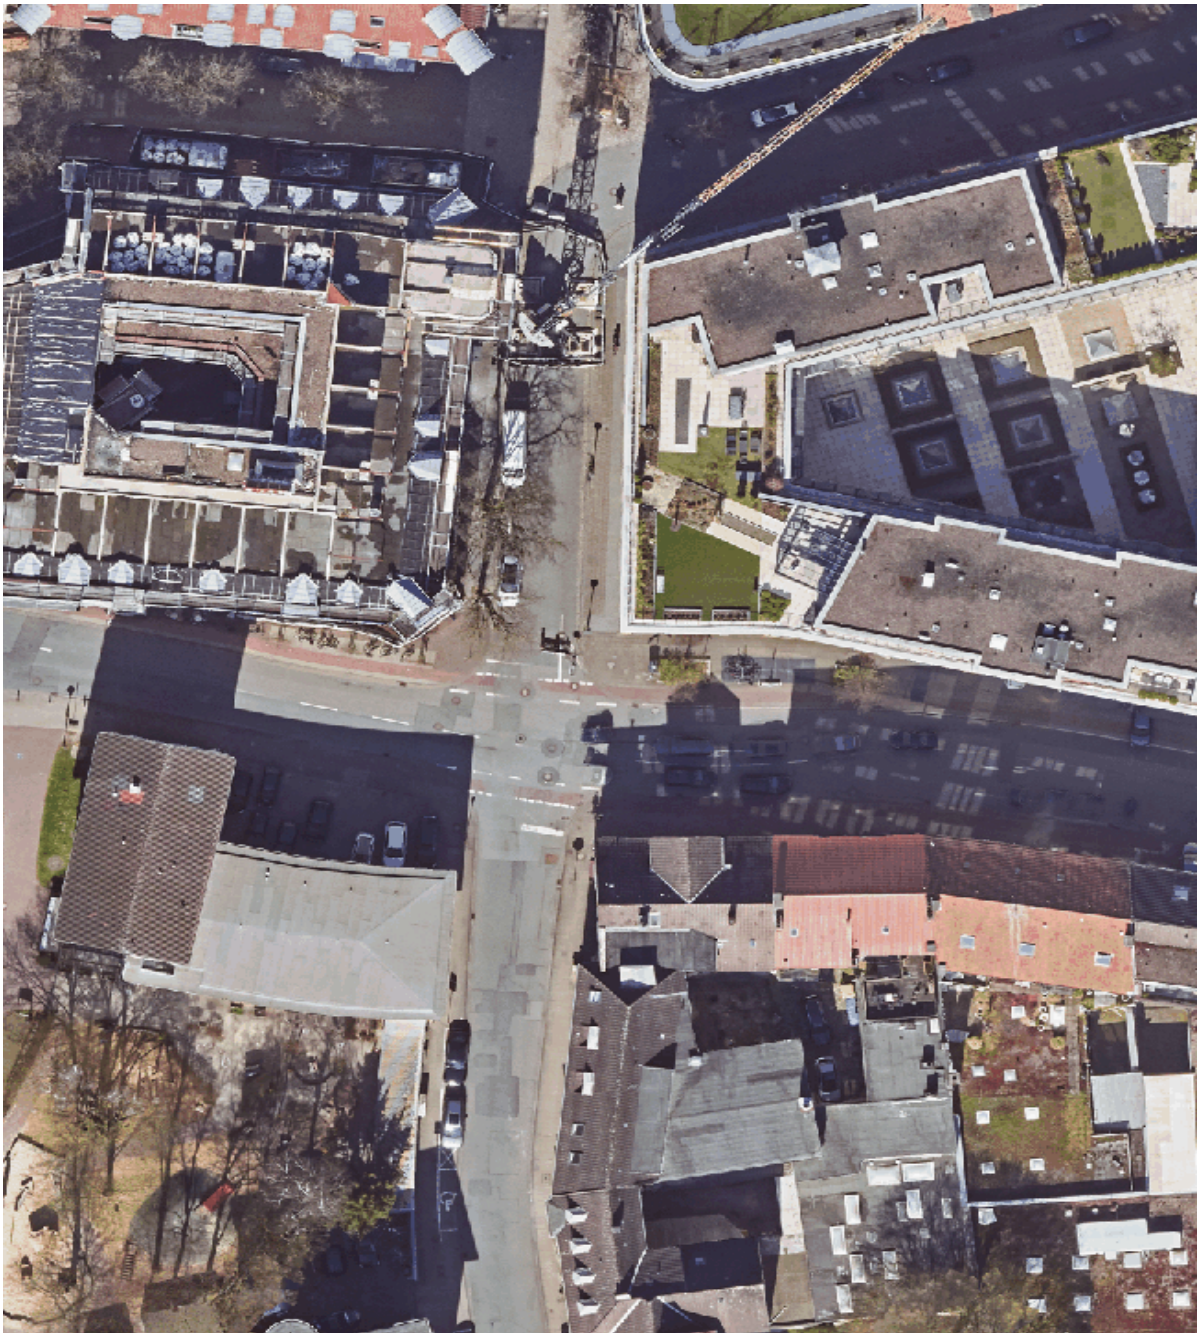
| Analyse des Verkehrsraumes | | | Beschluss | Umsetzung |
|---|---|---|---|---|
| <b>Begreifbarkeit</b><br><i>Die Verkehrsteilnehmenden müssen frühzeitig begreifen können, wie sie sich verhalten sollen.</i> | Die Beschilderung und Markierung ist widersprüchlich. Die Haltlinie vor dem Stoppschild wurde nach einer Baumaßnahme nicht wieder hergestellt. Überflüssigerweise gibt es eine Fahrradschleuse. Des Weiteren hängt das Verkehrszeichen 301 ("Vorfahrt") aus FR Neustädter Str. sehr hoch (3,5 m) und ist verdreht. Eine sichere Quermöglichkeit für den Fußverkehr fehlt. Dieser braucht aufgrund der Straßenbreite sehr lange, um die Straße zu queren, da der nächste Fußgängerüberweg (FGÜ) weiter entfernt ist. | X | Nachmarkierung Haltlinie vor Stoppschild, Markierung VZ 295 zur Fahrbahnteilung und Demarkierung Fahrradschleuse VZ 301 tiefer hängen<br><br>Anordnung Aufhebung Linksabbieger "Am Bach" in der Neustädter Straße südwärts in FR Waldhof<br><br>Umsetzung Anordnung Aufhebung Linksabbieger "Am Bach" in der Neustädter Straße südwärts in FR Waldhof<br><br>Herstellung provisorische Verkehrsinsel. Sofern diese vom Fußverkehr erfolgreich angenommen wird: Dauerhafte Herstellung. Sofern diese nicht erfolgreich angenommen<br><br>Planung Umgestaltung Kreuzung | 660.23<br><br>660.23<br><br>660.24<br><br>660.23<br><br>660.23<br><br>660.22 |
| <b>Übersichtlichkeit</b><br><i>Alle Verkehrsteilnehmenden müssen feststellen können, ob und von wo andere Verkehrsteilnehmende kommen. Problematisch kann auch eine zu gute Übersichtlichkeit sein. Prinzip: "Sehen &amp; gesehen werden"</i> | Die Sicht ist wegen eines Bagerüstes rechts sowie Mülltonnen, Beet und Fahrradbügel links aus der Neustädter Straße in Fahrtrichtung Waldhof und Niederwall eingeschränkt. Da der linksabbiegende Verkehr aus der Neustädter Straße aufgrund der fehlenden Haltlinie direkt vor dem Stoppschild hält, wird die Sicht auf den Radverkehr und Fußverkehr auf dem Radweg und den Gehweg nach links verdeckt. | X | sh. Begreifbarkeit | |
| <b>Befahrbarkeit</b><br><i>Allen Verkehrsteilnehmenden müssen ausreichende Bewegungsräume zur Verfügung gestellt werden, die angemessen dimensioniert sind und den fahrgeometrischen und -dynamischen Anforderungen genügen. (Einheit von Bau &amp; Betrieb) Problematisch kann auch eine zu gute Befahrbarkeit sein.</i> | Es gibt zu viel Fläche für Linksabbieger aus der Neustädter Straße in die Straße "Am Bach", was zu einer zu guten Befahrbarkeit der Einmündung durch die separate Linksabbiegespur führt. | X | sh. Begreifbarkeit | |

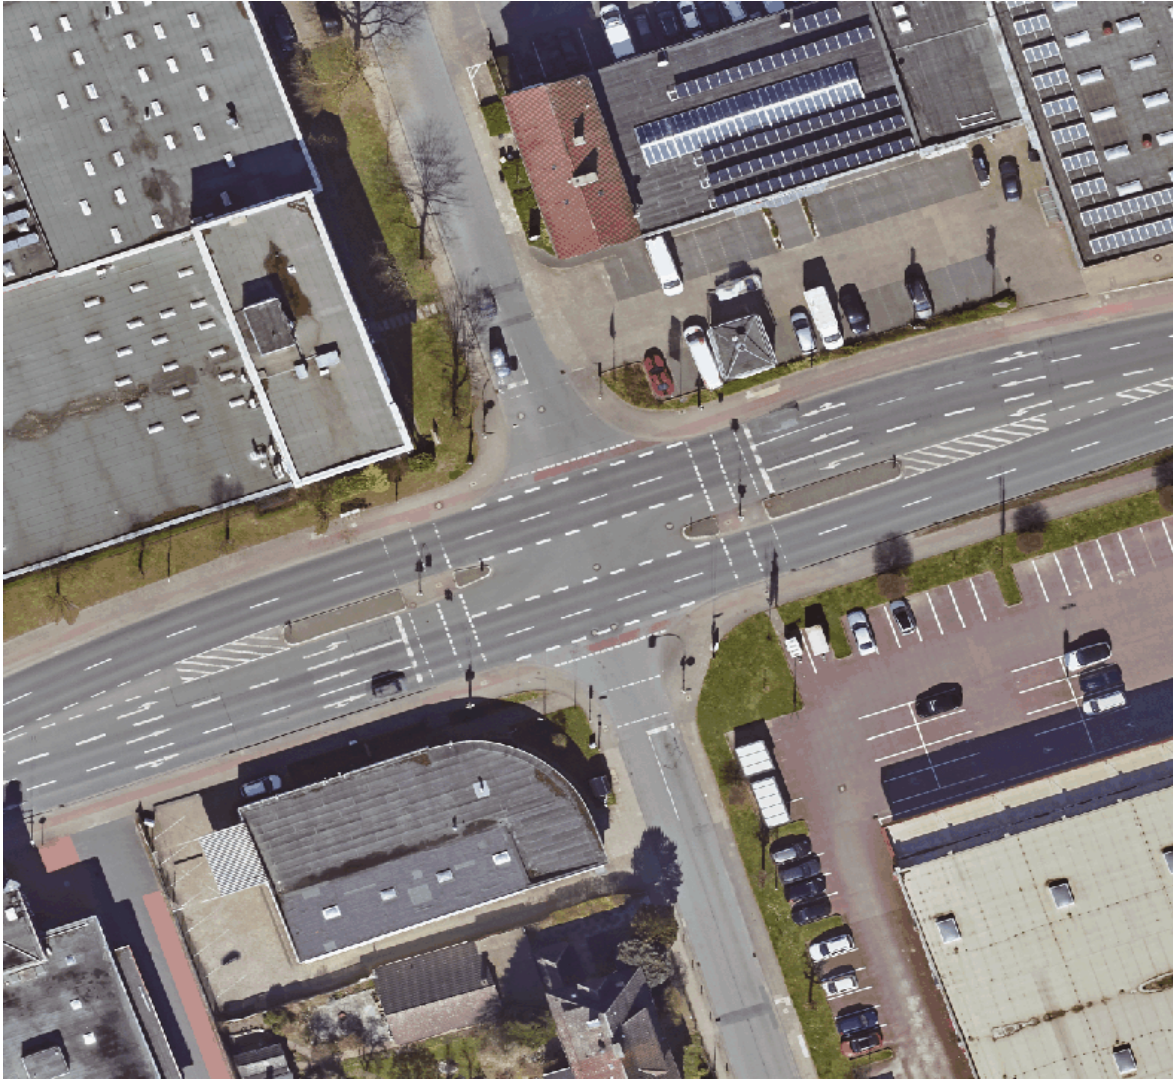
| Analyse des Verkehrsraumes | | | Beschluss | Umsetzung |
|---|---|---|---|---|
| <b>Befahrbarkeit</b><br>Allen Verkehrsteilnehmenden müssen ausreichende Bewegungsräume zur Verfügung gestellt werden, die angemessen dimensioniert sind und den fahrgeometrischen und -dynamischen Anforderungen genügen. (Einheit von Bau & Betrieb) Problematisch kann auch eine zu gute Befahrbarkeit sein. | Der Straßenverlauf in Fahrtrichtung Eckendorfer Str. ist sehr gut sichtbar und Verkehrsteilnehmende neigen möglicherweise dazu, mehr Gas zu geben, was zu Rotlichtverstößen führt. | | | |

Der DTV (Durchschnittlicher Tagesverkehr) beträgt 16.448 Kfz/ 24 h. In der Verkehrsbelastungsklasse 2 (15.000 - 30.000 Kfz/ 24 Std.) werden jedoch 4 und nicht 3 Unfälle benötigt, um eine Unfallhäufungsstelle auszulösen. Die Unfallkommission beschließt daher die Örtlichkeit nicht als Unfallhäufungsstelle zu behandeln.

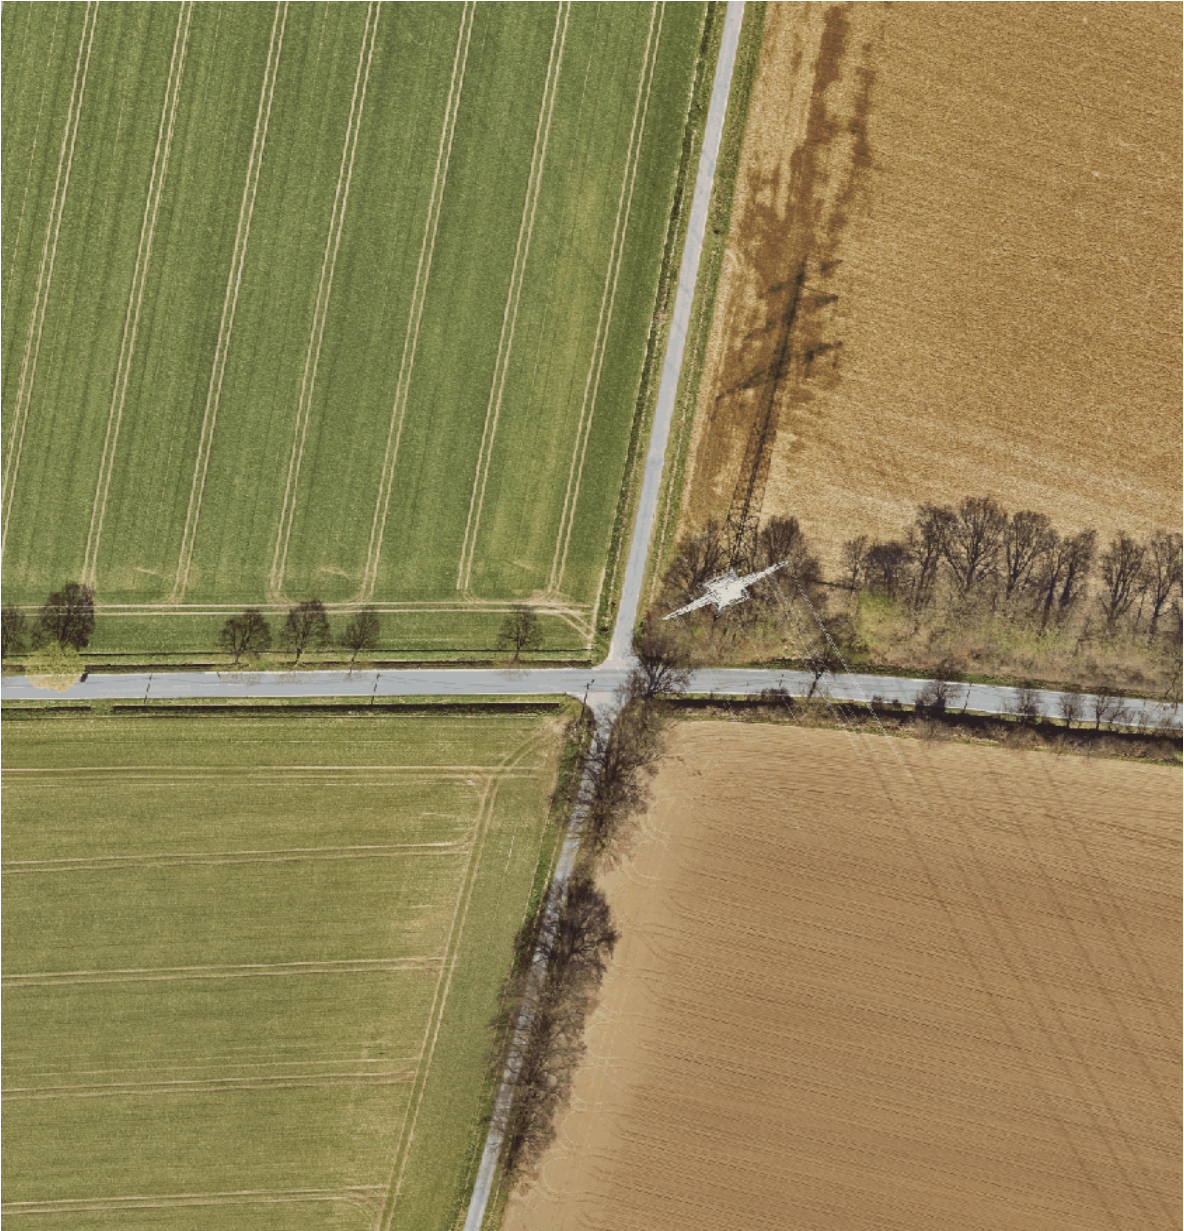
Bei dem Unfall Nr. 2 handelt es sich um einen Abbiegeunfall. Damit liegen keine 3 Unfälle des gleichen Grundtyps vor, die die Unfallhäufungsstelle auslösen würden. Die Unfallkommission beschließt die Örtlichkeit nicht als Unfallhäufungsstelle zu behandeln.

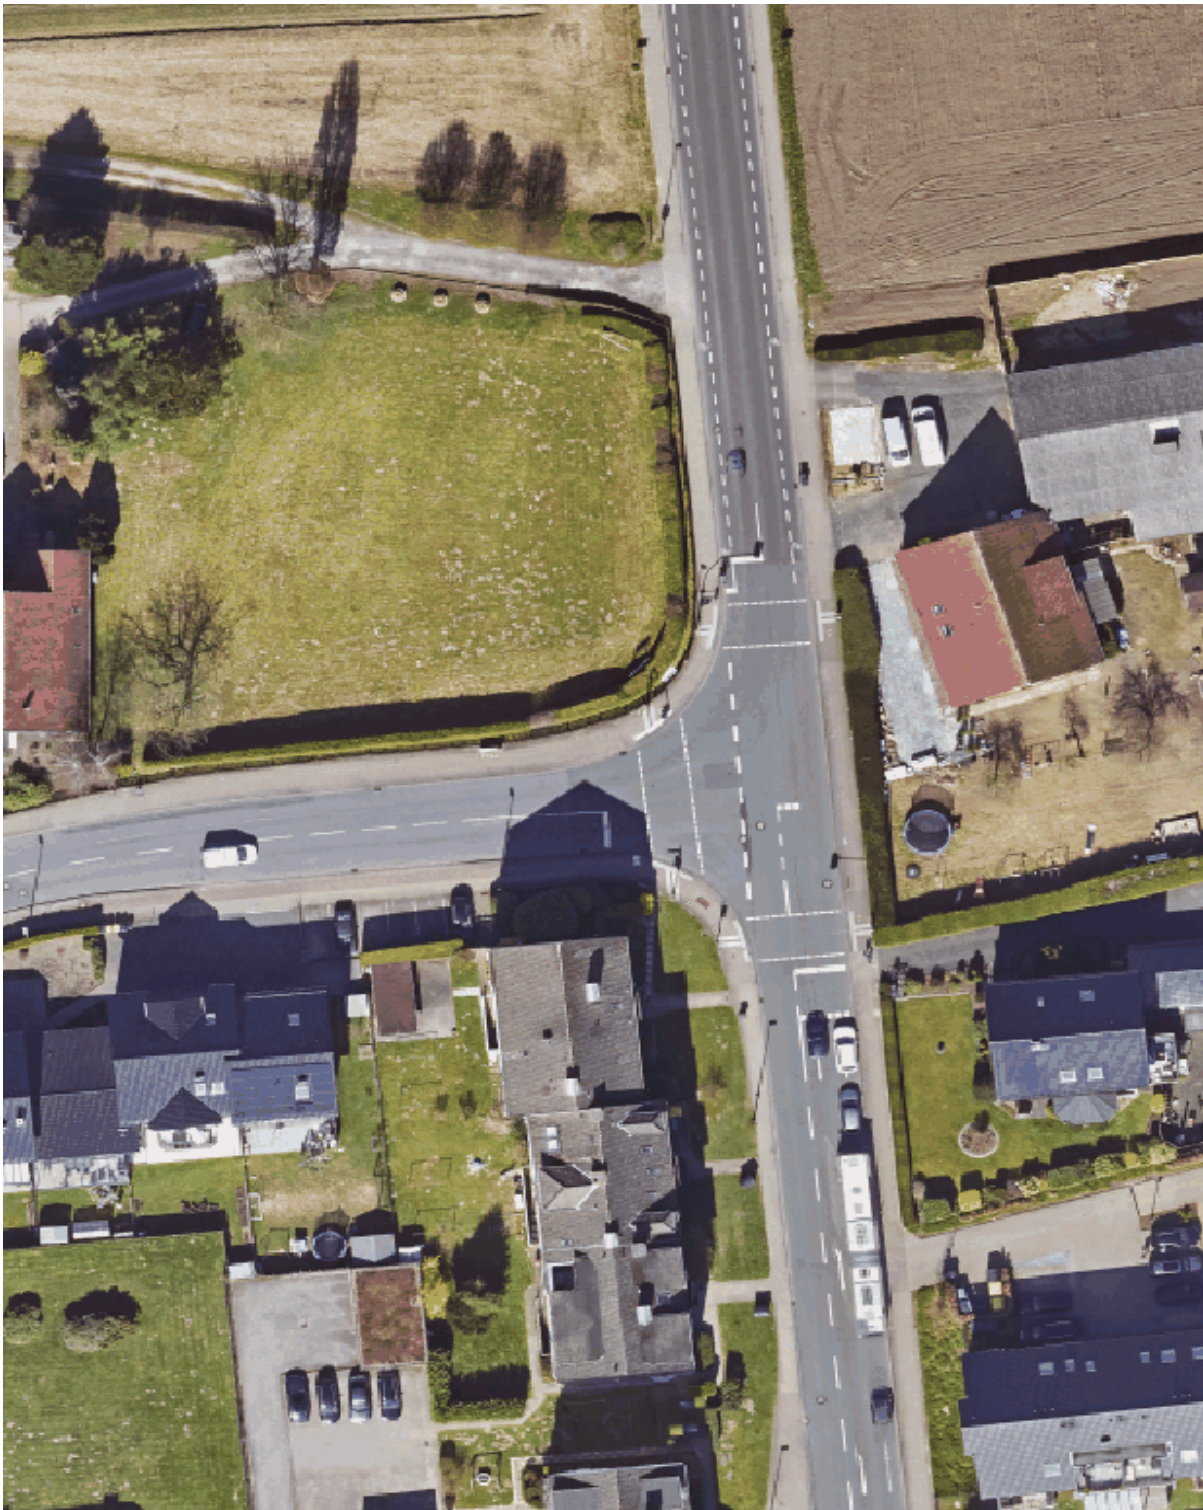
Es handelt sich um ein atypisches Unfallbild (Fahrtüchtigkeit fraglich, Alleinunfall, kurioser Fall). Diese Unfälle entfallen aus der Betrachtung. Die Unfallkommission beschließt die Örtlichkeit nicht als Unfallhäufungsstelle zu behandeln.
