Bodelschwinghstraße vor dem Schaden **Stand 11/2023** **1**

Bodelschwinghstraße nach dem Schaden Stand 01/24 **2**

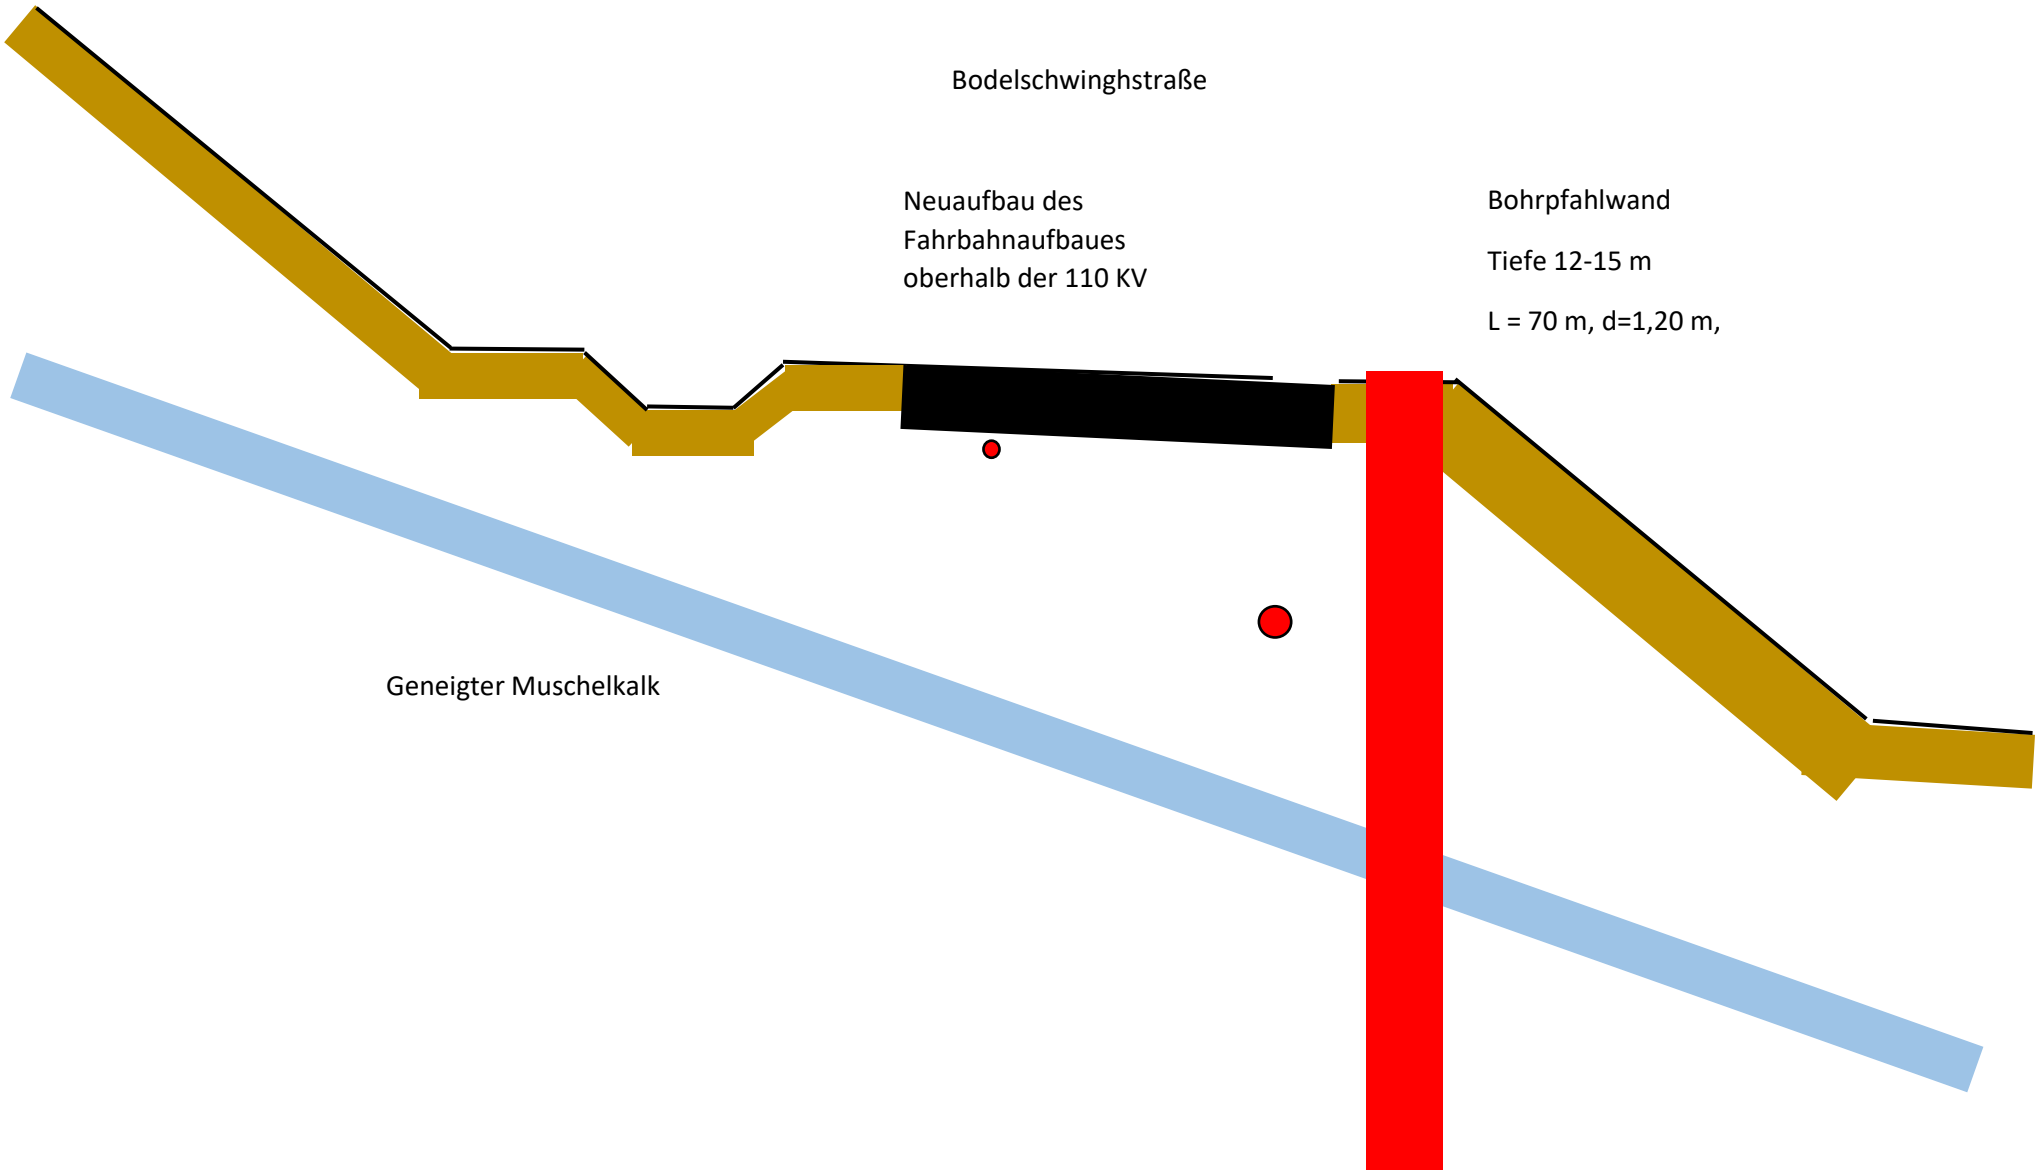
Bodelschwinghstraße
110 KV in der Fahrbahn unmittelbar neben der geplanten Spundwand
Freilegung **nicht** möglich
Sanierung der Fahrbahn **nicht** kpl. möglich
Geneigter Muschelkalk

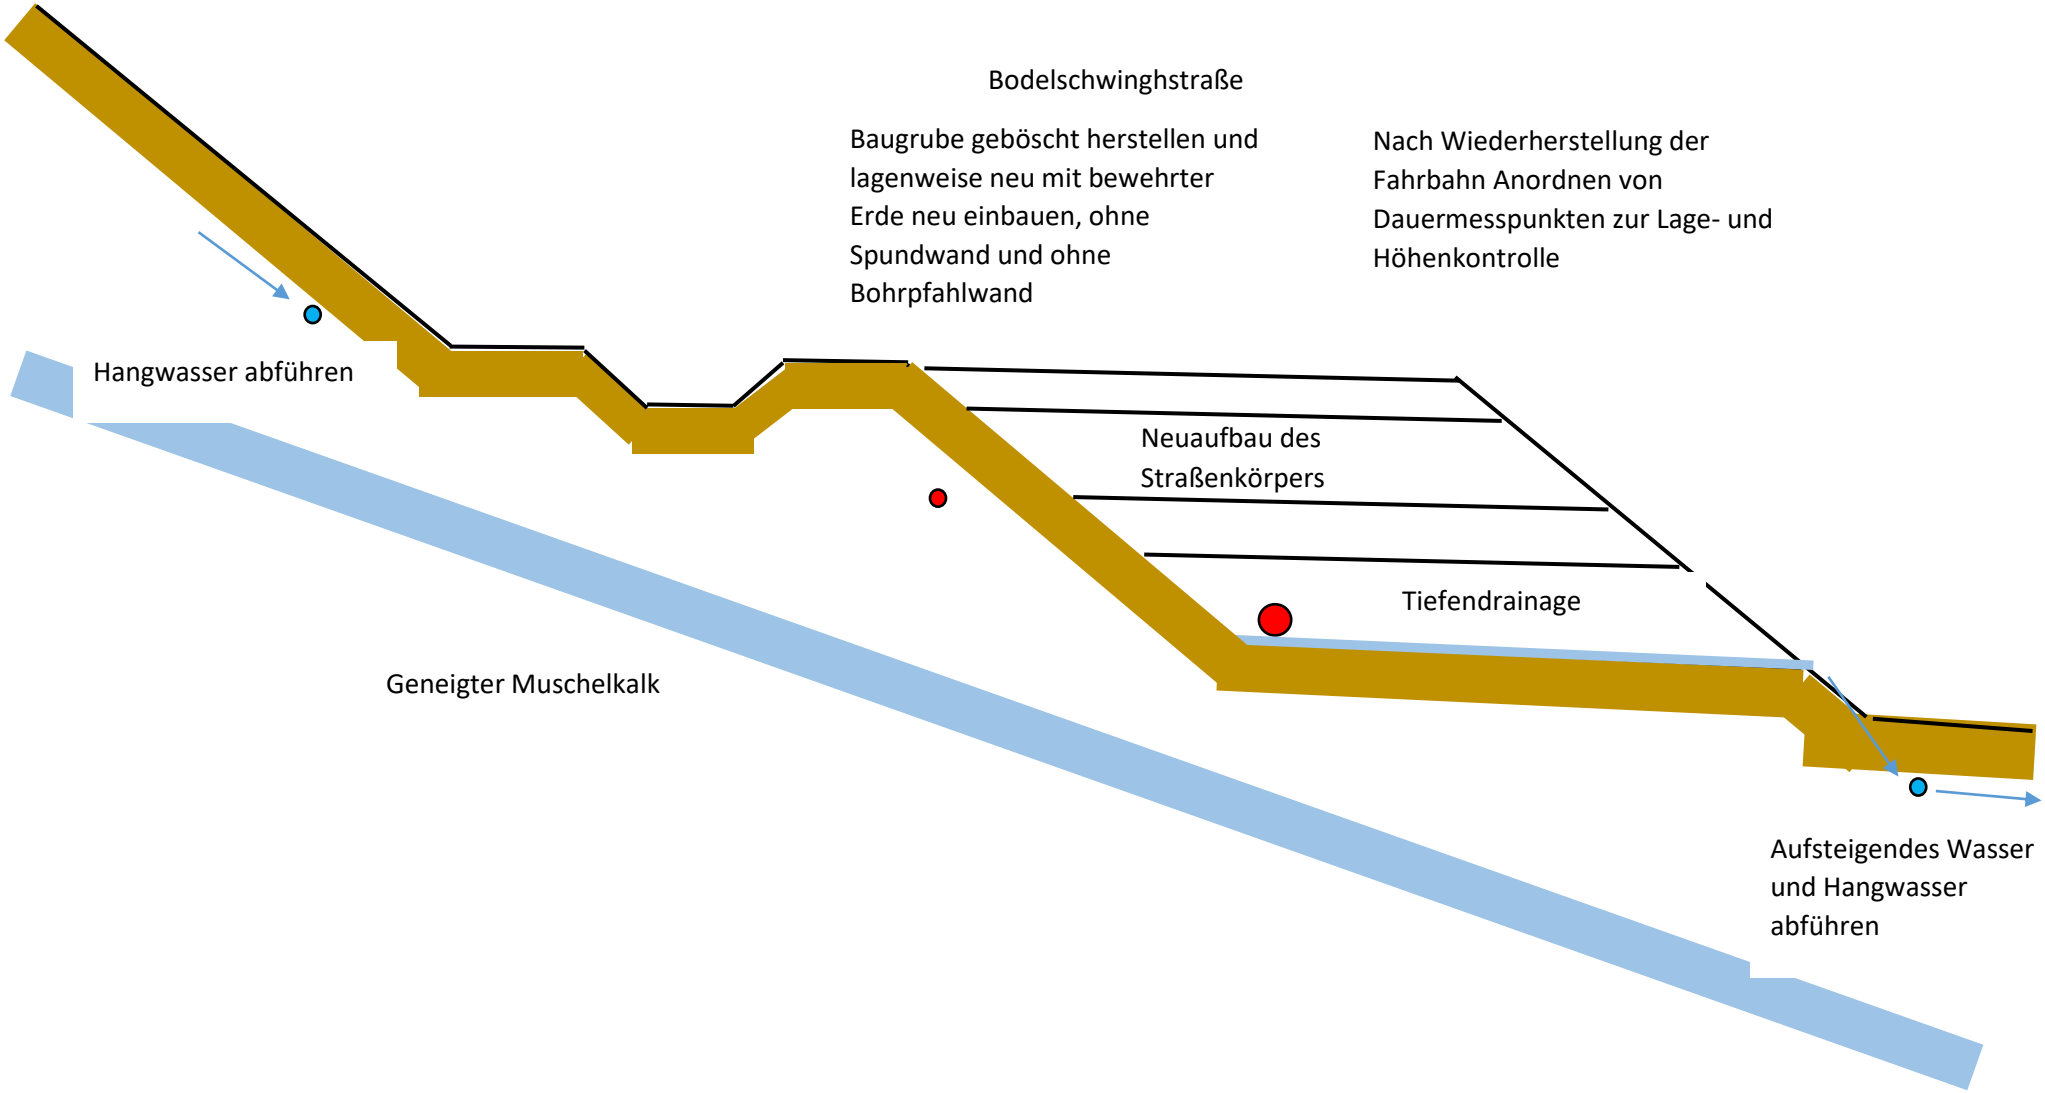
Bodelschwinghstraße
Bohrgerät 120 to
Bohrpfahlwand
Tiefe 12-15 m
L = 70 m, d=1,20 m,
Zu hohe Auflast auf
Gasleitung
Vorlaufender
Austausch erforderlich!
Geneigter Muschelkalk

Bodelschwinghstraße
Baugrube geböscht herstellen und lagenweise neu mit bewehrter Erde neu einbauen, ohne Spundwand und ohne Bohrpfahlwand
Nach Wiederherstellung der Fahrbahn Anordnen von Dauermesspunkten zur Lage- und Höhenkontrolle
Hangwasser abführen
Neuaufbau des Straßenkörpers
Tiefendrainage
Geneigter Muschelkalk
Aufsteigendes Wasser und Hangwasser abführen
