Bestand und Sanierung des Weser-Lutter Kanals in Bielefeld

Öffentliche Sondersitzung des Betriebsausschusses Umweltbetrieb der Stadt Bielefeld am 13.02.2012

Prof. Dr.-Ing. Karsten Körkemeyer / Dipl.-Ing. Martin Schmitz

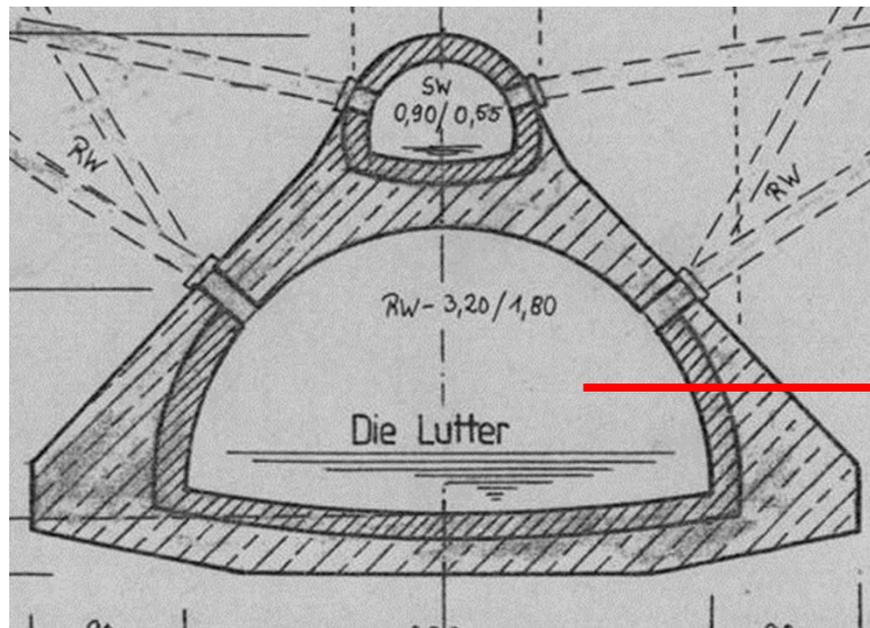
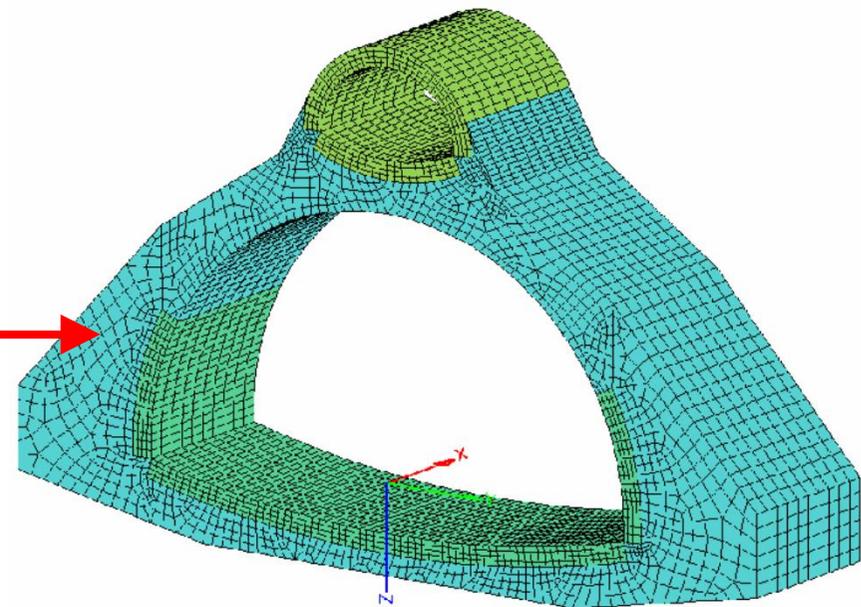
Numerische Simulation - Modellbildung

- Ermittlung der statische Tragfähigkeit des Rohr-Boden-Systems (unter Berücksichtigung der gewonnenen Bauteil- und Baugrundeigenschaften)

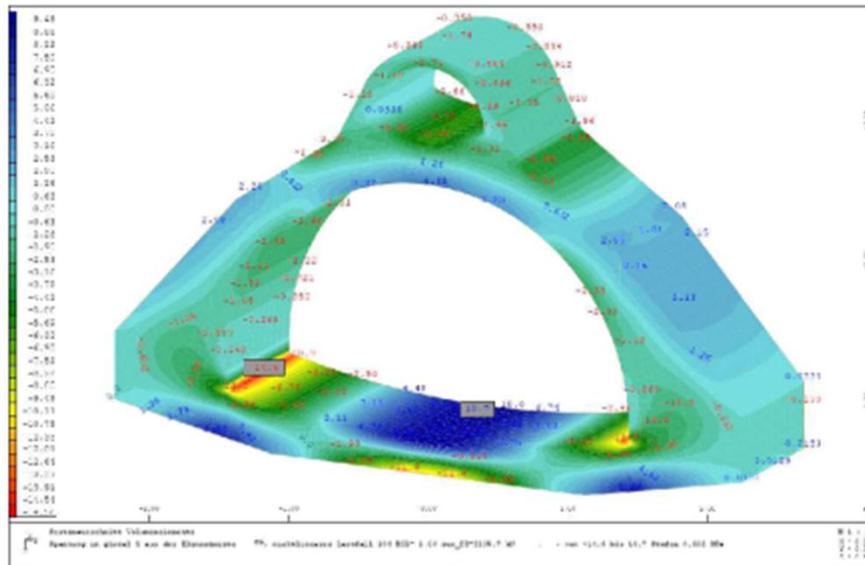
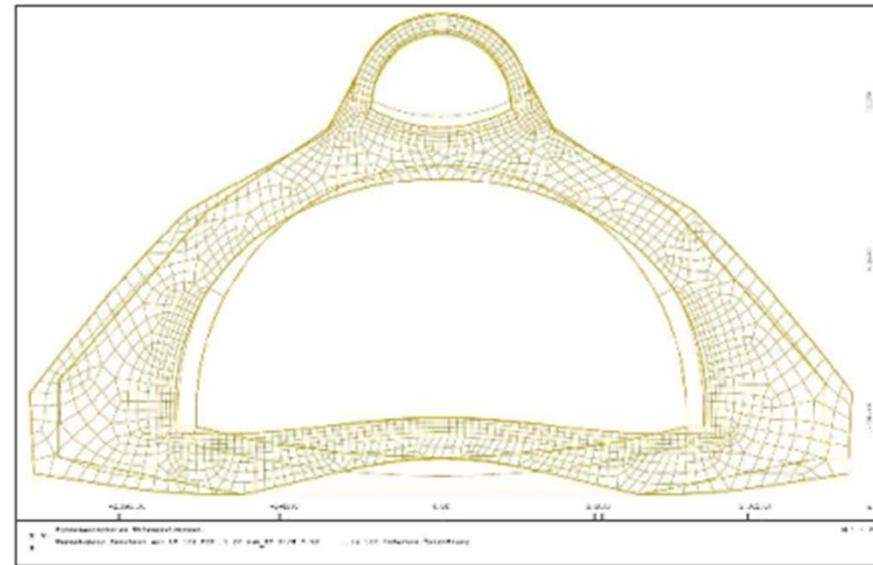
Numerische Simulation - Ergebnisse

- Ermittlung der statische Tragfähigkeit des Rohr-Boden-Systems (unter Berücksichtigung der gewonnenen Bauteil- und Baugrundeigenschaften)

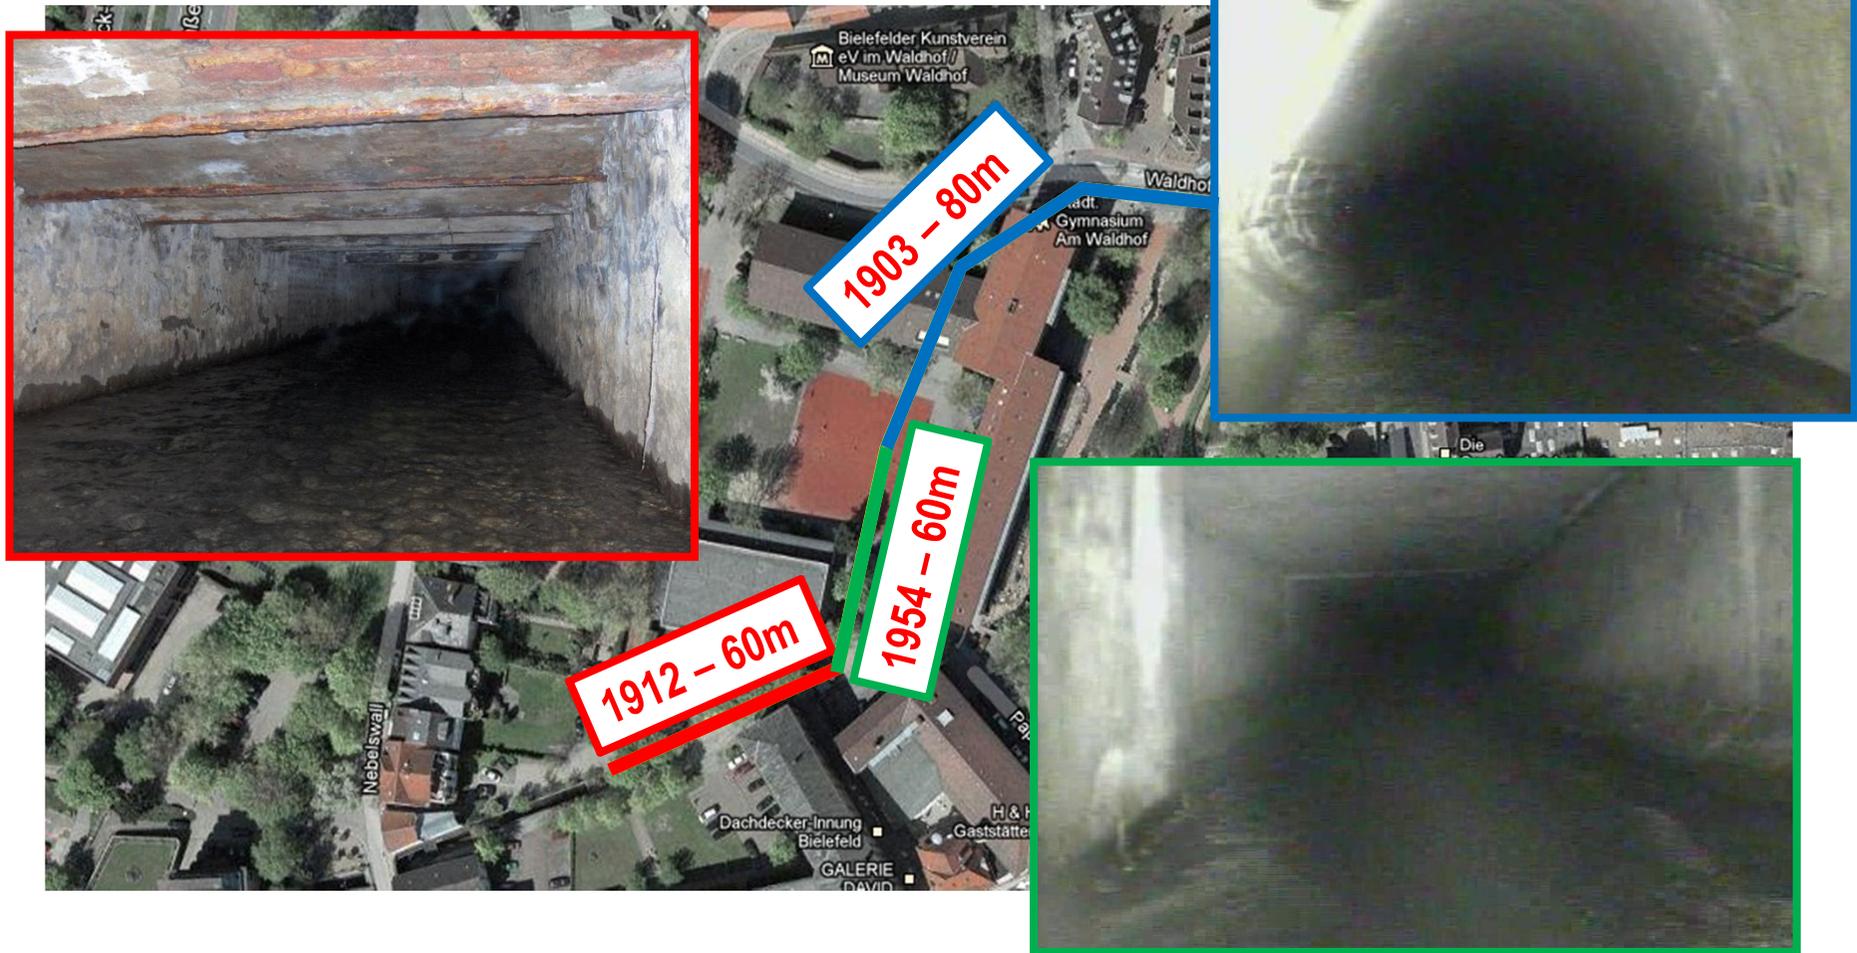
WALDHOF - Übersicht und Lage des Kanals

- **Kastenprofil mit Gewölbedecke – Baujahr 1912**
Lage des Profils: Zufahrt zu Anwohnerparkplätzen
 - Starke Korrosionserscheinung der Stahlträger
 - Wände und Sohle in augenscheinlich gutem Zustand
- **Kastenprofil Stahlbeton – Baujahr 1954**
Lage des Profils: Schulhof Gymnasium Am Waldhof
 - Lokale Bewehrungskorrosion und Betonabplatzungen
 - Bauwerk in weitestgehend gutem Zustand
- **Maulprofil Beton / Klinker – Baujahr 1903**
Lage des Profils: Schulgebäude Am Waldhof
 - Starke Rissbildung in Längs- und Querrichtung in Scheitel und Kämpfer
 - Nicht fachgerechte Anschlüsse
 - Sohle in augenscheinlich gutem Zustand
