**Neuaufstellung des Bebauungsplans Nr. III/4/64.00
„Wohngebiet Sperberstraße“**

- Schadstoffgutachten Gebäude

**Wohnanlage Sperberweg, Bielefeld
- Schadstoffgutachten**

Juli 2020

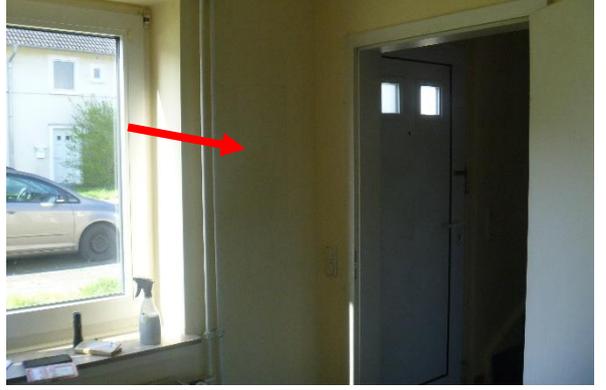
<p>15-EG-WF – Wandfarbe</p> <p><u>Lage:</u> Sperberstraße, Haus Nr. 15, Erdgeschoss, Anstrich der Wand, Wohnzimmer (3 x), Flur (1 x), Küche (1 x)</p> <p><u>Art:</u> apricot, weißer und gelber Anstrich, ca. 1 mm dick, mehrlagig</p> <p><u>Probennahme:</u> Mischprobe (5 EP) mittels Cuttermesser unter Verwendung von Restfaserbindemittel, Druckverschlussbeutel</p> <p><u>Labor:</u> Asbest (0,001 %) nicht nachgewiesen</p> <p><u>Befund:</u> nicht asbesthaltig</p>

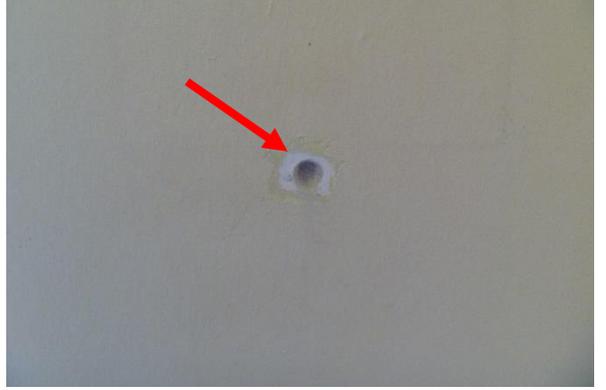
<p>15-EG-WP – Wandputz</p> <p><u>Lage:</u> Sperberstraße, Haus Nr. 15, Erdgeschoss, Putz der Wand, Wohnzimmer (3 x), Flur (1 x), Küche (1 x)</p> <p><u>Art:</u> grauer, mineralischer Putz auf Mauerwerk, ca. 1 cm dick</p> <p><u>Probennahme:</u> Mischprobe (5 EP) mittels Stechbeitel unter Verwendung von Restfaserbindemittel, Druckverschlussbeutel</p> <p><u>Labor:</u> Asbest (0,001 %) nicht nachgewiesen</p> <p><u>Befund:</u> nicht asbesthaltig</p>

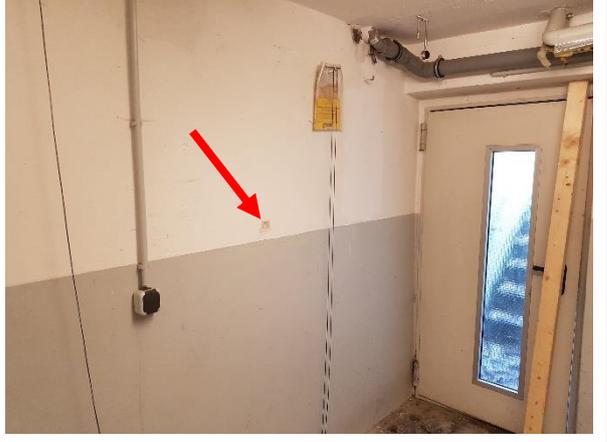
<p>15-UG-WF – Wandfarbe</p> <p><u>Lage:</u> Sperberstraße, Haus Nr. 15, Untergeschoss, Anstrich der Wand, Abstellraum (2x), Vorraum (1x), Heizungsraum (1x), Flur (1 x)</p> <p><u>Art:</u> weißer und grauer Anstrich, ca. 1 mm dick, zweilagig</p> <p><u>Probennahme:</u> Mischprobe (5 EP) mittels Cuttermesser unter Verwendung von Restfaserbindemittel, Druckverschlussbeutel</p> <p><u>Labor:</u> Asbest (0,001 %) nicht nachgewiesen</p> <p><u>Befund:</u> nicht asbesthaltig</p>

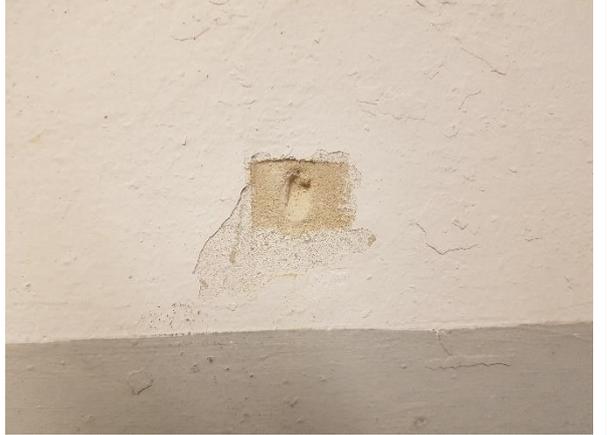
<p>15-UG-WP – Wandputz</p> <p><u>Lage:</u> Sperberstraße, Haus Nr. 15, Untergeschoss, Anstrich der Wand, Abstellraum (2x), Vorraum (1x), Heizungsraum (1x), Flur (1 x)</p> <p><u>Art:</u> grauer, mineralischer Putz auf Mauerwerk, ca. 0,2 - 0,8 cm dick</p> <p><u>Probennahme:</u> Mischprobe (5 EP) mittels Stechbeitel unter Verwendung von Restfaserbindemittel, Druckverschlussbeutel</p> <p><u>Labor:</u> Rückstellprobe</p>

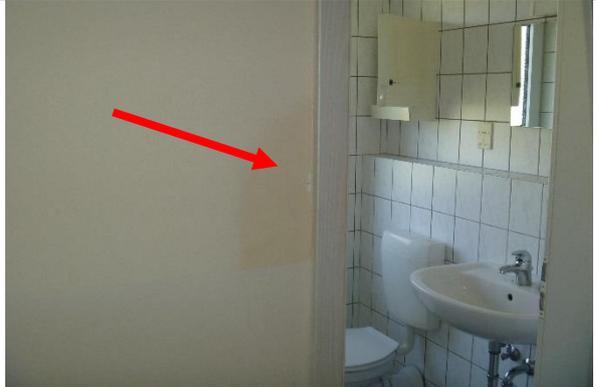
<p>15-GS – Gipsspachtel</p> <p><u>Lage:</u> Sperberstraße, Haus Nr. 15, Erdgeschoss und Obergeschoss, Gipsspachtel der Wände, Laibung der Türen bzw. Fenster</p> <p><u>Art:</u> weißer Gipsspachtel, ca. 1 mm dick</p> <p><u>Probennahme:</u> Mischprobe (5 EP) mittels Stechbeitel unter Verwendung von Restfaserbindemittel, Druckverschlussbeutel</p> <p><u>Labor:</u> Asbest (0,001 %): nicht nachgewiesen</p> <p><u>Befund:</u> nicht asbesthaltig</p>

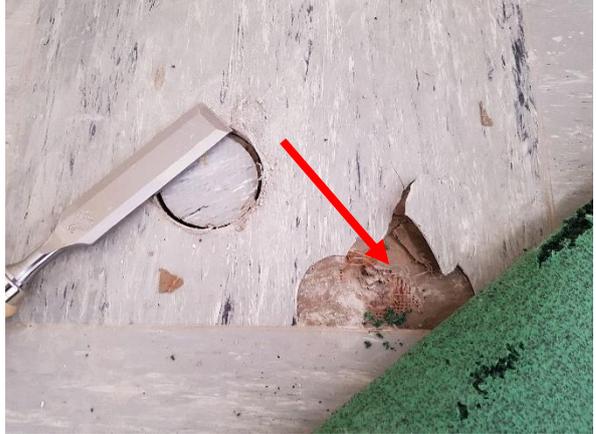
<p>15-OG-FB-1a – PVC-Kleber</p> <p><u>Lage:</u> Sperberstraße, Haus Nr. 15, Obergeschoss, Kinderzimmer, Kleber des PVC-Belags (beige)</p> <p><u>Art:</u> hellbrauner Dispersionskleber auf dem Juterücken, ca. 1 mm dick</p> <p><u>Probennahme:</u> Stichprobe mittels Stechbeitel unter Verwendung von Restfaserbindemittel, Druckverschlussbeutel</p> <p><u>Labor:</u> Asbest (0,001 %): nicht nachgewiesen</p> <p><u>Befund:</u> nicht asbesthaltig</p>

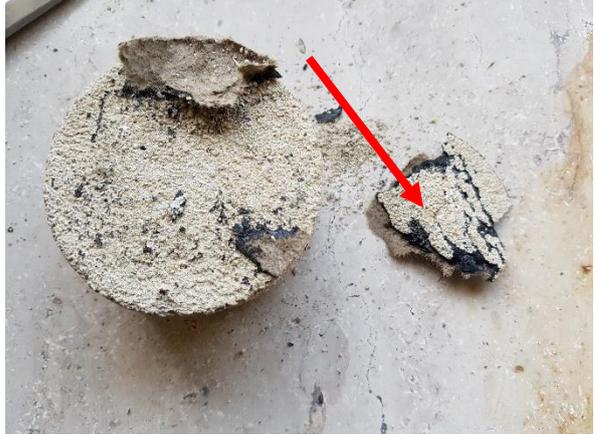
<p>15-OG-FB-1b – Schwarzkleber</p> <p><u>Lage:</u> Sperberstraße, Haus Nr. 15, Obergeschoss, Kinderzimmer, Kleber des Altbelags (grau) auf Estrich</p> <p><u>Art:</u> Schwarzkleber, < 1 mm dick</p> <p><u>Probennahme:</u> Stichprobe mittels Stechbeitel unter Verwendung von Restfaserbindemittel, Druckverschlussbeutel</p> <p><u>Labor:</u> Asbest (0,001 %): nicht nachgewiesen</p> <p><u>Befund:</u> nicht asbesthaltig</p>

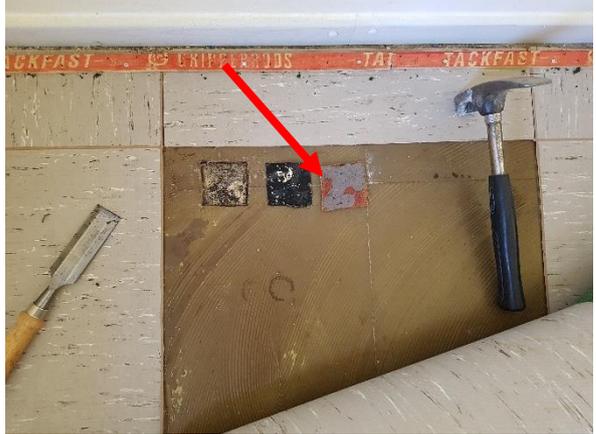
<p>15-OG-FB-2a – PVC-Kleber</p> <p><u>Lage:</u> Sperberstraße, Haus Nr. 15, Obergeschoss, Schlafzimmer, Kleber des PVC-Belags (beige)</p> <p><u>Art:</u> hellbrauner Dispersionskleber auf dem Juterücken, ca. 1 mm dick</p> <p><u>Probennahme:</u> Stichprobe mittels Stechbeitel unter Verwendung von Restfaserbindemittel, Druckverschlussbeutel</p> <p><u>Labor:</u> Rückstellprobe (gleicher Aufbau wie 15-OG-FB 1b)</p>

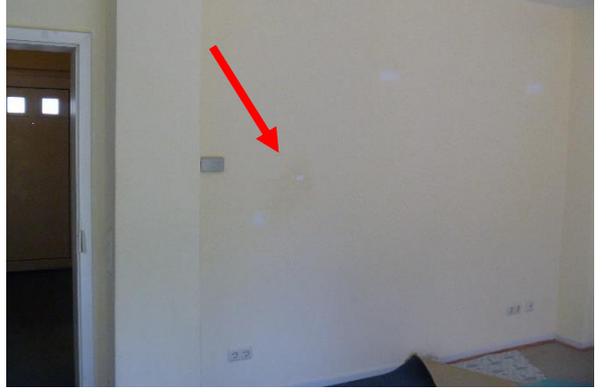
<p>50-EG-WF – Wandfarbe</p> <p><u>Lage:</u> Sperberstraße, Haus Nr. 50, Erdgeschoss, Anstrich der Wand, Wohnzimmer (3 x), Flur (1 x), Küche (1 x)</p> <p><u>Art:</u> gelber, beige und weißer Anstrich, ca. 1 mm dick, mehrlagig</p> <p><u>Probennahme:</u> Mischprobe (5 EP) mittels Cuttermesser unter Verwendung von Restfaserbindemittel, Druckverschlussbeutel</p> <p><u>Labor:</u> Asbest (0,001 %) nicht nachgewiesen</p> <p><u>Befund:</u> nicht asbesthaltig</p>

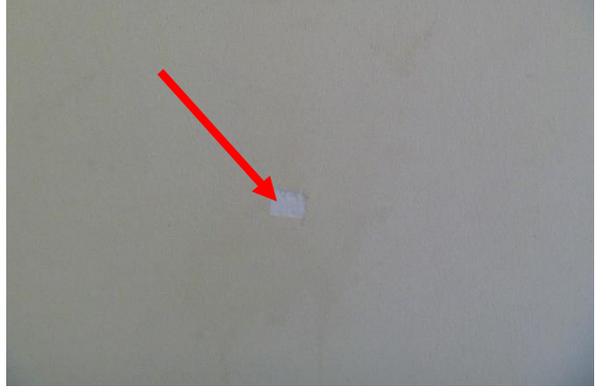
<p>50-EG-WS – Wandspachtel</p> <p><u>Lage:</u> Sperberstraße, Haus Nr. 50, Erdgeschoss, Ausgleichsmasse der Wand, Wohnzimmer (3 x), Flur (1 x), Küche (1 x)</p> <p><u>Art:</u> weiße Ausgleichsmasse, ca. 2 mm dick</p> <p><u>Probennahme:</u> Mischprobe (5 EP) mittels Stanzstempel unter Verwendung von Restfaserbindemittel, Druckverschlussbeutel</p> <p><u>Labor:</u> Asbest (0,001 %) nicht nachgewiesen</p> <p><u>Befund:</u> nicht asbesthaltig</p>

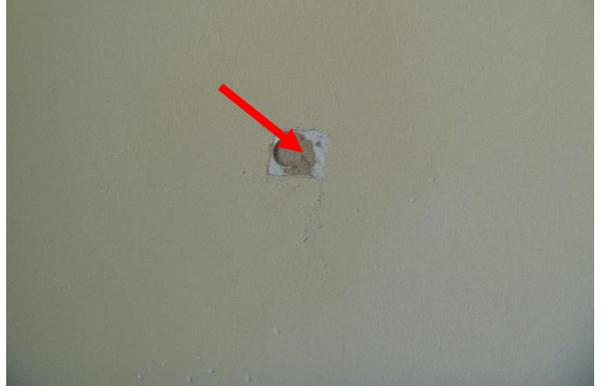
<p>50-EG-WP – Wandputz</p> <p><u>Lage:</u> Sperberstraße, Haus Nr. 50, Erdgeschoss, Anstrich der Wand, Wohnzimmer (3 x), Flur (1 x), Küche (1 x)</p> <p><u>Art:</u> grauer, mineralischer Putz auf Mauerwerk, ca. 1 cm dick</p> <p><u>Probennahme:</u> Mischprobe (5 EP) mittels Stechbeitel unter Verwendung von Restfaserbindemittel, Druckverschlussbeutel</p> <p><u>Labor:</u> Asbest (0,001 %) nicht nachgewiesen</p> <p><u>Befund:</u> nicht asbesthaltig</p>

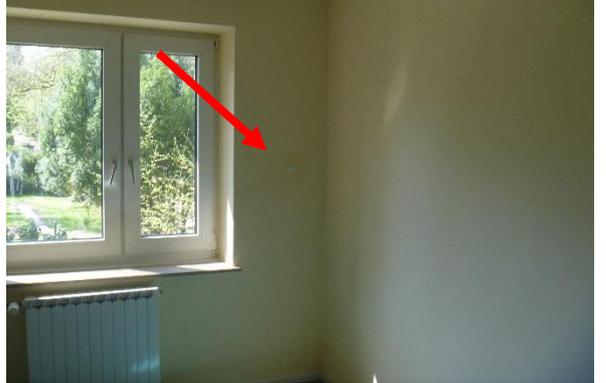
<p>50-OG-WF – Wandfarbe</p> <p><u>Lage:</u> Sperberstraße, Haus Nr. 50, Obergeschoss, Anstrich der Wand, Schlafzimmer (2 x), Kinderzimmer 1 (1 x), Kinderzimmer 2 (1 x) Flur (1 x)</p> <p><u>Art:</u> gelber Anstrich (darunter blau, rot, grün im Kinderzimmer), ca. 1 mm dick, mehrlagig</p> <p><u>Probennahme:</u> Mischprobe (5 EP) mittels Cuttermesser unter Verwendung von Restfaserbindemittel, Druckverschlussbeutel</p> <p><u>Labor:</u> Asbest (0,001 %) nicht nachgewiesen</p> <p><u>Befund:</u> nicht asbesthaltig</p>

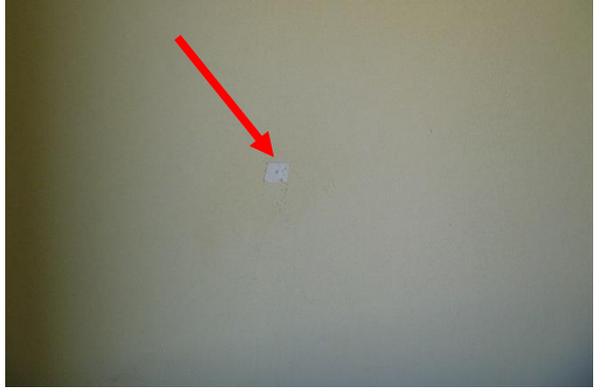
<p>50-OG-WS – Wandspachtel</p> <p><u>Lage:</u> Sperberstraße, Haus Nr. 50, Obergeschoss, Ausgleichsmasse der Wand, Schlafzimmer (2 x), Kinderzimmer 1 (1 x), Kinderzimmer 2 (1 x) Flur (1 x)</p> <p><u>Art:</u> weiße Ausgleichsmasse, ca. 2 mm dick</p> <p><u>Probennahme:</u> Mischprobe (5 EP) mittels Stanzstempel unter Verwendung von Restfaserbindemittel, Druckverschlussbeutel</p> <p><u>Labor:</u> Asbest (0,001 %) nicht nachgewiesen</p> <p><u>Befund:</u> nicht asbesthaltig</p>

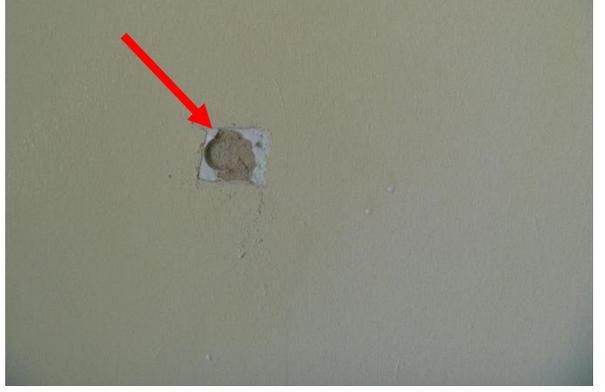
<p>50-OG-WP – Wandputz</p> <p><u>Lage:</u> Sperberstraße, Haus Nr. 50, Obergeschoss, Anstrich der Wand, Schlafzimmer (2 x), Kinderzimmer 1 (1 x), Kinderzimmer 2 (1 x) Flur (1 x)</p> <p><u>Art:</u> grauer, mineralischer Putz auf Mauerwerk, ca. 1 cm dick</p> <p><u>Probennahme:</u> Mischprobe (5 EP) mittels Stechbeitel unter Verwendung von Restfaserbindemittel, Druckverschlussbeutel</p> <p><u>Labor:</u> Asbest (0,001 %) nicht nachgewiesen</p> <p><u>Befund:</u> nicht asbesthaltig</p>

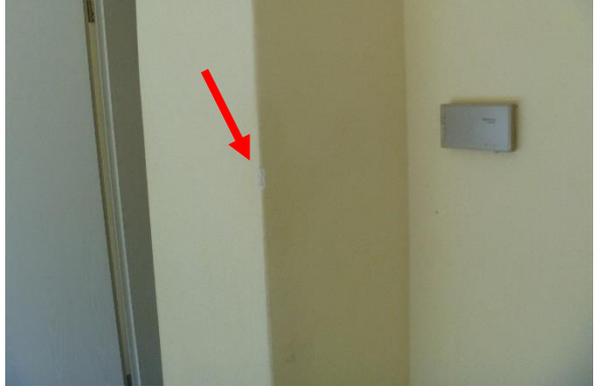
<p>50-GS – Gipsspachtel</p> <p><u>Lage:</u> Sperberstraße, Haus Nr. 50, Erdgeschoss und Obergeschoss, Gipsspachtel der Wände, Laibung der Türen bzw. Fenster</p> <p><u>Art:</u> weißer Gipsspachtel, ca. 1 mm dick</p> <p><u>Probennahme:</u> Mischprobe (5 EP) mittels Stechbeitel unter Verwendung von Restfaserbindemittel, Druckverschlussbeutel</p> <p><u>Labor:</u> Asbest (0,001 %) nicht nachgewiesen</p> <p><u>Befund:</u> nicht asbesthaltig</p>

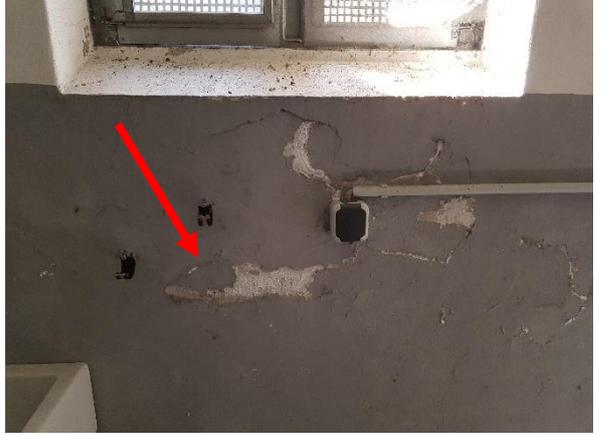
<p>50-UG-WF – Wandfarbe</p> <p><u>Lage:</u> Sperberstraße, Haus Nr. 50, Untergeschoss, Anstrich der Wand, Abstellraum (2x), Vorraum (1x), Heizungsraum (1x), Flur (1 x)</p> <p><u>Art:</u> weißer und grauer Anstrich, ca. 1 mm dick, mehrlagig</p> <p><u>Probennahme:</u> Mischprobe (5 EP) mittels Cuttermesser unter Verwendung von Restfaserbindemittel, Druckverschlussbeutel</p> <p><u>Labor:</u> Asbest (0,001 %) nicht nachgewiesen</p> <p><u>Befund:</u> nicht asbesthaltig</p>

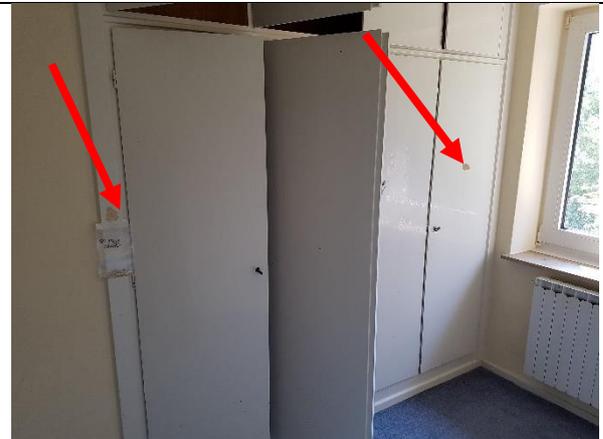
50-HL-1 – Holzlack

Lage: Sperberstraße, Haus Nr. 50, Erdgeschoss und Obergeschoss, Lackanstrich der drei Einbauschränke (Türen und Zargen)

PCB-Gesamt: 75,55 mg/kg

Befund: PCB-haltig

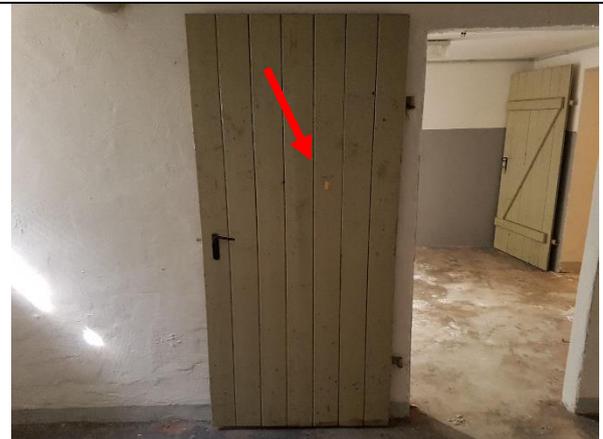
50-HL-2 – Holzlack

Lage: Sperberstraße, Haus Nr. 50, Erdgeschoss und Untergeschoss, Lackanstrich der Kellertüren, Treppengelände mit Holzwand

PCB-Gesamt: 40,25 mg/kg

Befund: schwach PCB-haltig

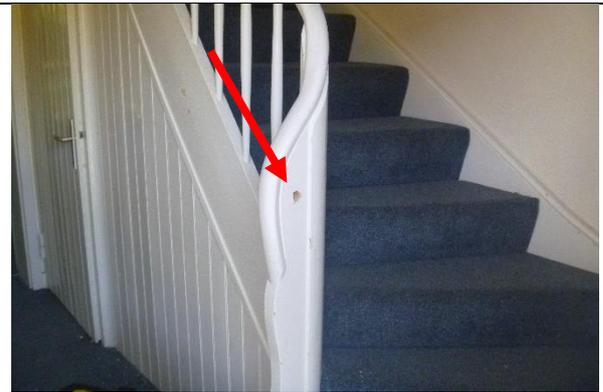
50-HL-3 – Holzlack und Holz

Lage: Sperberstraße, Haus Nr. 50, Erdgeschoss und Obergeschoss, Lackanstrich des Treppengeländers und der Einbauschränke

PCB-Gesamt: 10,5 mg/kg

Befund: A IV-Holz

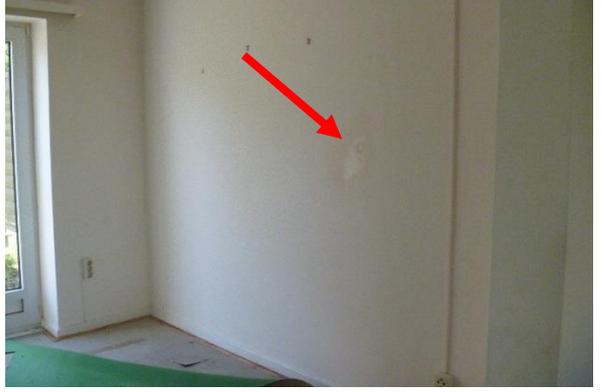
<p>54a-EG-WF – Wandfarbe</p> <p><u>Lage:</u> Sperberstraße, Haus Nr. 54a, Erdgeschoss, Anstrich der Wand, Wohnzimmer (3 x), Flur (1 x), Küche (1 x)</p> <p><u>Art:</u> rosa auf gelben Anstrich, ca. 1 mm dick, mehrlagig</p> <p><u>Probennahme:</u> Mischprobe (5 EP) mittels Cuttermesser unter Verwendung von Restfaserbindemittel, Druckverschlussbeutel</p> <p><u>Labor:</u> Asbest (0,001 %) nicht nachgewiesen</p> <p><u>Befund:</u> nicht asbesthaltig</p>

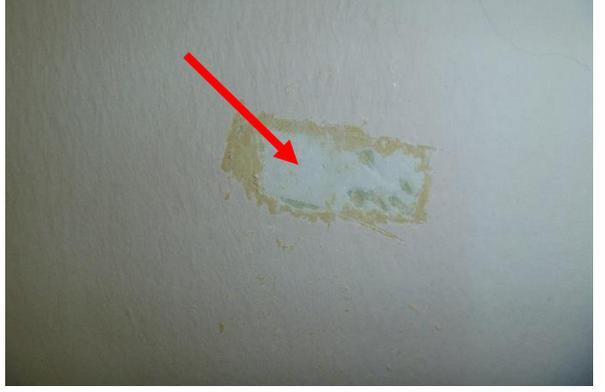
<p>54a-EG-WS – Wandspachtel</p> <p><u>Lage:</u> Sperberstraße, Haus Nr. 54a, Erdgeschoss, Ausgleichsmasse der Wand, Wohnzimmer (3 x), Flur (1 x), Küche (1 x)</p> <p><u>Art:</u> weiße und grüne Ausgleichsmasse, ca. 2 mm dick</p> <p><u>Probennahme:</u> Mischprobe (5 EP) mittels Stanzstempel unter Verwendung von Restfaserbindemittel, Druckverschlussbeutel</p> <p><u>Labor:</u> Asbest (0,001 %) nicht nachgewiesen</p> <p><u>Befund:</u> nicht asbesthaltig</p>

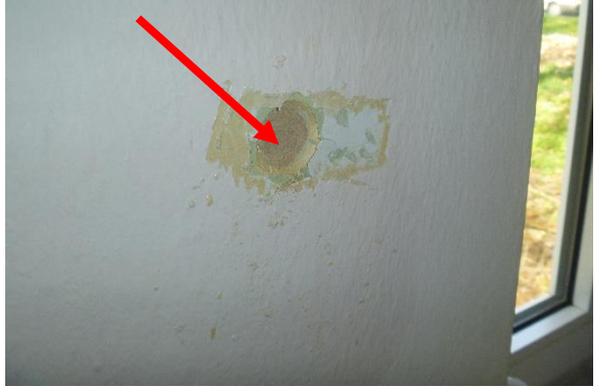
<p>54a-EG-WP – Wandputz</p> <p><u>Lage:</u> Sperberstraße, Haus Nr. 54a, Erdgeschoss, Anstrich der Wand, Wohnzimmer (3 x), Flur (1 x), Küche (1 x)</p> <p><u>Art:</u> grauer, mineralischer Putz auf Mauerwerk, ca. 1 cm dick</p> <p><u>Probennahme:</u> Mischprobe (5 EP) mittels Stechbeitel unter Verwendung von Restfaserbindemittel, Druckverschlussbeutel</p> <p><u>Labor:</u> Asbest (0,001 %) nicht nachgewiesen</p> <p><u>Befund:</u> nicht asbesthaltig</p>

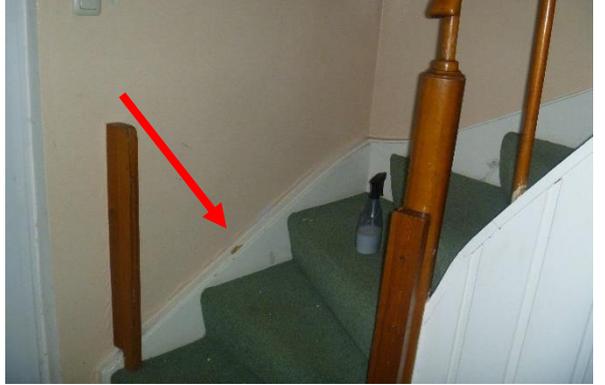
<p>54a-EG-WFG – Glanzwandfarbe</p> <p><u>Lage:</u> Sperberstraße, Haus Nr. 54a, Erdgeschoss, glänzender Anstrich der Wand, Flur (2 x), Treppe (1 x)</p> <p><u>Art:</u> rosa und weißer, glänzender Anstrich, ca. 1 mm dick, mehrlagig</p> <p><u>Probennahme:</u> Mischprobe (5 EP) mittels Cuttermesser unter Verwendung von Restfaserbindemittel, Druckverschlussbeutel</p> <p><u>Labor:</u> Asbest (0,001 %) nicht nachgewiesen</p> <p><u>Befund:</u> nicht asbesthaltig</p>

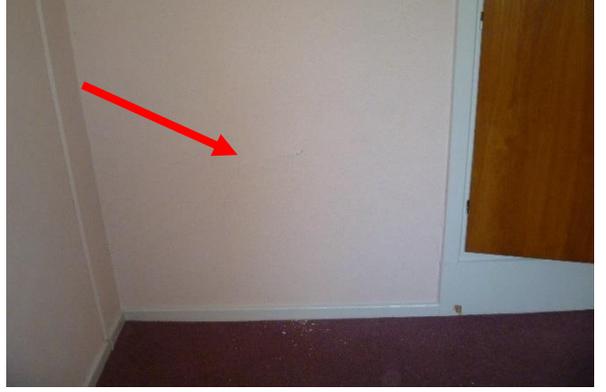
<p>54a-OG-WF – Wandfarbe</p> <p><u>Lage:</u> Sperberstraße, Haus Nr. 54a, Obergeschoss, Anstrich der Wand, Schlafzimmer (2 x), Kinderzimmer (2 x), Flur (1 x)</p> <p><u>Art:</u> rosa Anstrich auf gelb und auf beige, ca. 1 mm dick, mehrlagig</p> <p><u>Probennahme:</u> Mischprobe (5 EP) mittels Cuttermesser unter Verwendung von Restfaserbindemittel, Druckverschlussbeutel</p> <p><u>Labor:</u> Asbest (0,001 %) nicht nachgewiesen</p> <p><u>Befund:</u> nicht asbesthaltig</p>

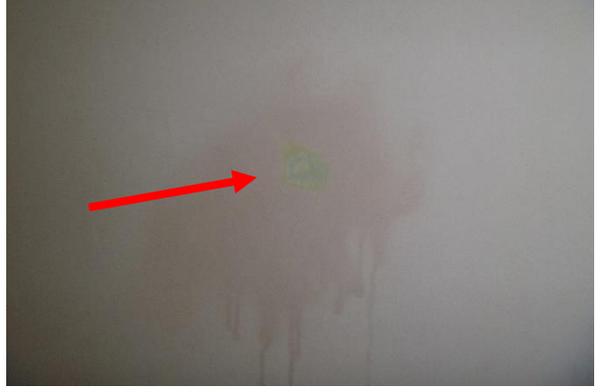
<p>54a-OG-WS – Wandspachtel</p> <p><u>Lage:</u> Sperberstraße, Haus Nr. 54a, Obergeschoss, Ausgleichsmasse der Wand, Schlafzimmer (2 x), Kinderzimmer (2 x), Flur (1 x)</p> <p><u>Art:</u> grüner Ausgleichsmasse, ca. 2 mm dick</p> <p><u>Probennahme:</u> Mischprobe (5 EP) mittels Stanzstempel unter Verwendung von Restfaserbindemittel, Druckverschlussbeutel</p> <p><u>Labor:</u> Asbest (0,001 %) nicht nachgewiesen</p> <p><u>Befund:</u> nicht asbesthaltig</p>

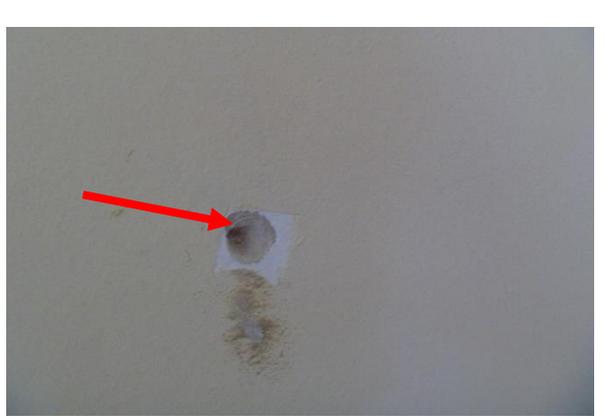
<p>54a-OG-WP – Wandputz</p> <p><u>Lage:</u> Sperberstraße, Haus Nr. 54a, Obergeschoss, Anstrich der Wand, Schlafzimmer (2 x), Kinderzimmer (2 x), Flur (1 x)</p> <p><u>Art:</u> grauer, mineralischer Putz auf Mauerwerk, ca. 1 cm dick</p> <p><u>Probennahme:</u> Mischprobe (5 EP) mittels Stechbeitel unter Verwendung von Restfaserbindemittel, Druckverschlussbeutel</p> <p><u>Labor:</u> Asbest (0,001 %) nicht nachgewiesen</p> <p><u>Befund:</u> nicht asbesthaltig</p>

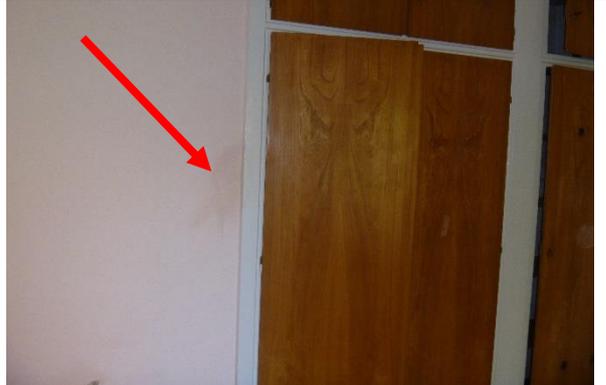
<p>54a-GS – Gipsspachtel</p> <p><u>Lage:</u> Sperberstraße, Haus Nr. 54a, Erdgeschoss und Obergeschoss, Gipsspachtel der Wände, Laibung der Türen bzw. Fenster</p> <p><u>Art:</u> weißer Gipsspachtel, ca. 1 mm dick</p> <p><u>Probennahme:</u> Mischprobe (5 EP) mittels Stechbeitel unter Verwendung von Restfaserbindemittel, Druckverschlussbeutel</p> <p><u>Labor:</u> Asbest (0,001 %) nicht nachgewiesen</p> <p><u>Befund:</u> nicht asbesthaltig</p>

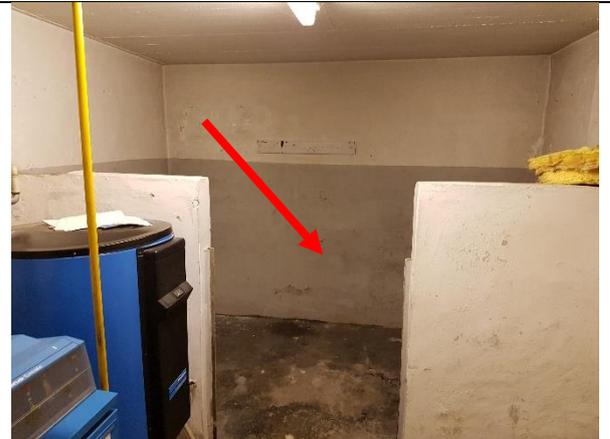
54a-UG-WF – Wandfarbe

Lage: Sperberstraße, Haus Nr. 54a, Untergeschoss, Anstrich der Wand, Abstellraum (2x), Vorraum (1x), Heizungsraum (1x), Flur (1 x)

Art: weißer und grauer Anstrich, ca. 1 mm dick, mehrlagig

Labor: Asbest (0,001 %): nicht nachgewiesen

Befund: nicht asbesthaltig

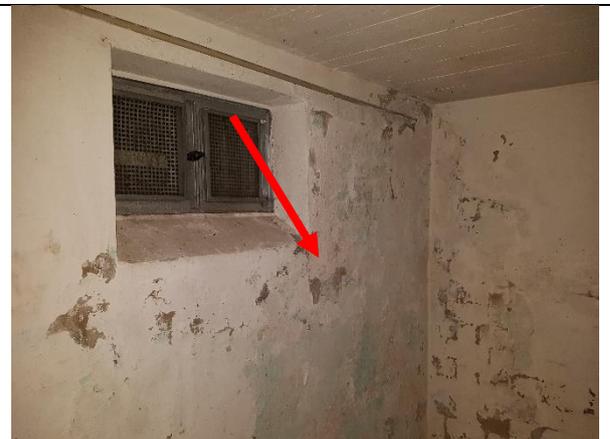
54a-UG-WP – Wandputz

Lage: Sperberstraße, Haus Nr. 54a, Untergeschoss, Anstrich der Wand, Abstellraum (2x), Vorraum (1x), Heizungsraum (1x), Flur (1 x)

Art: grauer, mineralischer Putz auf Mauerwerk, ca. 0,5 bis 1 cm dick

Labor: Rückstellprobe

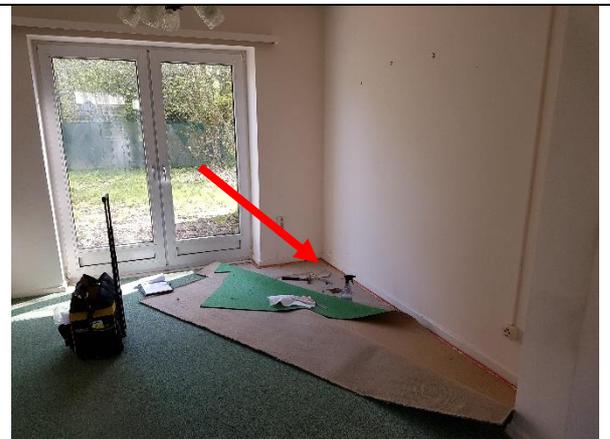
54a-EG-FB – Schwarzkleber

Lage: Sperberstraße, Haus Nr. 54a, Erdgeschoss, Wohnzimmer, Kleber des Altbelags (grau) auf Estrich

Art: Schwarzkleber, < 1 mm dick

Labor: Asbest (0,001 %): nicht nachgewiesen

Befund: nicht asbesthaltig

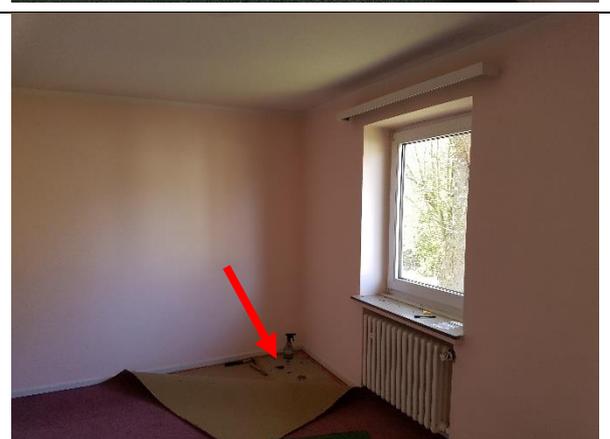
54a-OG-FB – Schwarzkleber

Lage: Sperberstraße, Haus Nr. 54a, Obergeschoss, Kinderzimmer, Kleber des Altbelags (grau) auf Estrich

Art: Schwarzkleber, < 1 mm dick

Labor: Asbest (0,001 %): nicht nachgewiesen

Befund: nicht asbesthaltig

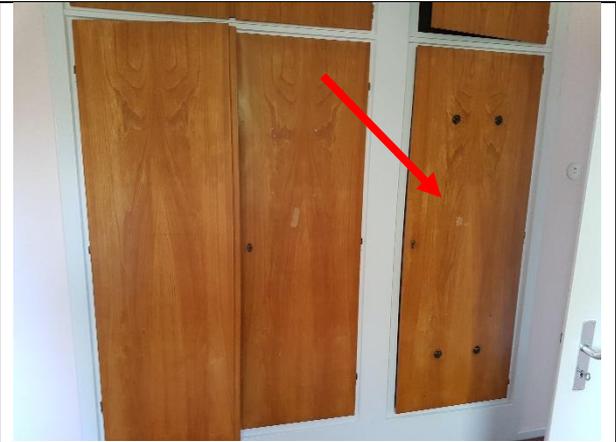
54a-HL-1 – Klarlack

Lage: Sperberstraße, Haus Nr. 54a, Obergeschoss, Lackanstrich der Einbauschränke

Art: durchsichtiger Lack, < 1 mm dick

Labor: Rückstellprobe

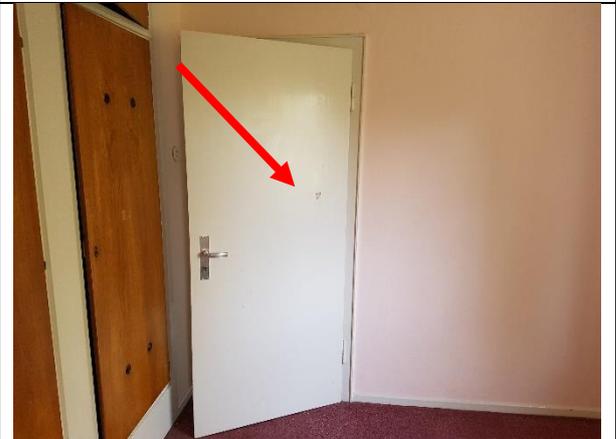
54a-HL-2 – Holzlack

Lage: Sperberstraße, Haus Nr. 54a, Obergeschoss, Lackanstrich der Türen, Zargen, Fußleisten

Art: weißer Lack, ca. 1 mm dick, zweischichtig

Labor: PCB₆: 1,17 mg/kg

PCB-Gesamt: 5,85 mg/kg

Befund: nicht PCB-haltig

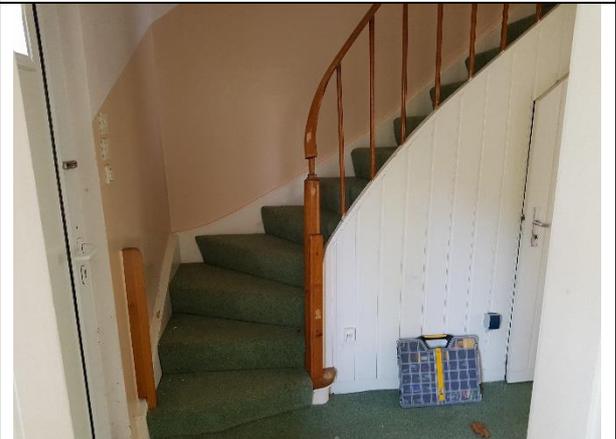
54a-HL-3 – Holzlack + Klarlack

Lage: Sperberstraße, Haus Nr. 54a, Treppengeländer, Treppenwand

Art: weißer und klarer Lack, ca. 1 mm dick, teilweise zweischichtig

Labor: PCB₆: 1,02 mg/kg

PCB-Gesamt: 5,10 mg/kg

Befund: nicht PCB-haltig

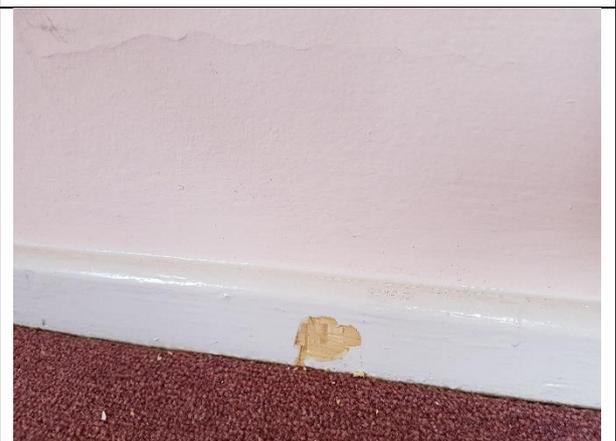
54a-HL-4 – Holzlack

Lage: Sperberstraße, Haus Nr. 54a, Erdgeschoss, Lackanstrich der Türen, Zargen, Fußleisten

Art: weißer und beige Lack, ca. 1 mm dick, zweischichtig

Labor: PCB₆: 1,22 mg/kg

PCB-Gesamt: 6,10 mg/kg

Befund: nicht PCB-haltig

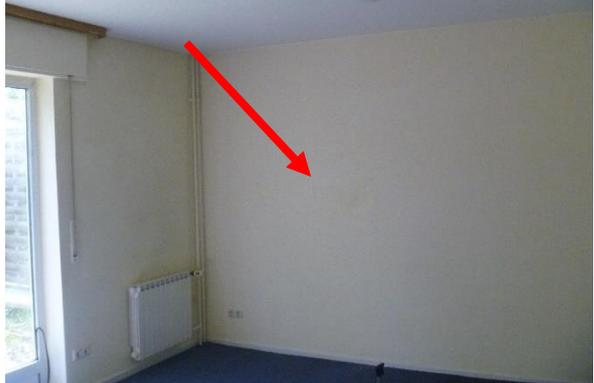
<p>20-EG-WF – Wandfarbe</p> <p><u>Lage:</u> Sperberstraße, Haus Nr. 20, Erdgeschoss, Anstrich der Wand, Wohnzimmer (3 x), Flur (1 x), Küche (1 x)</p> <p><u>Art:</u> apricot, beige und weißer Anstrich, ca. 1 mm dick, mehrlagig</p> <p><u>Probennahme:</u> Mischprobe (5 EP) mittels Cuttermesser unter Verwendung von Restfaserbindemittel, Druckverschlussbeutel</p> <p><u>Labor:</u> Asbest (0,001 %) nicht nachgewiesen</p> <p><u>Befund:</u> nicht asbesthaltig</p>

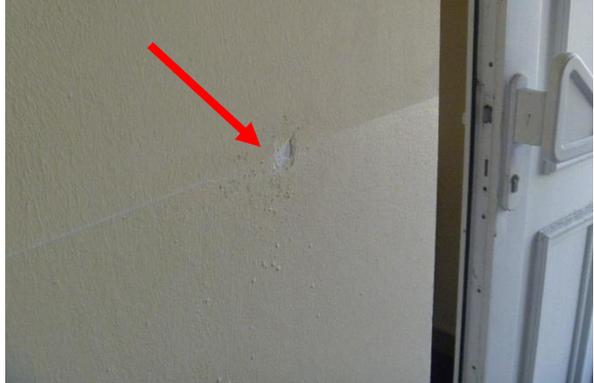
<p>20-EG-WS – Wandspachtel</p> <p><u>Lage:</u> Sperberstraße, Haus Nr. 20, Erdgeschoss, Ausgleichsmasse der Wand, Wohnzimmer (3 x), Flur (1 x), Küche (1 x)</p> <p><u>Art:</u> weiße und grüne Ausgleichsmasse, ca. 2 mm dick</p> <p><u>Probennahme:</u> Mischprobe (5 EP) mittels Stanzstempel unter Verwendung von Restfaserbindemittel, Druckverschlussbeutel</p> <p><u>Labor:</u> Asbest (0,001 %) nicht nachgewiesen</p> <p><u>Befund:</u> nicht asbesthaltig</p>

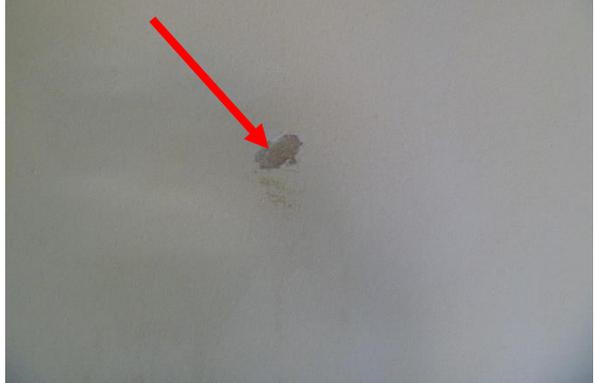
<p>20-EG-WP – Wandputz</p> <p><u>Lage:</u> Sperberstraße, Haus Nr. 20, Erdgeschoss, Anstrich der Wand, Wohnzimmer (3 x), Flur (1 x), Küche (1 x)</p> <p><u>Art:</u> grauer, mineralischer Putz auf Mauerwerk, ca. 1 cm dick</p> <p><u>Probennahme:</u> Mischprobe (5 EP) mittels Stechbeitel unter Verwendung von Restfaserbindemittel, Druckverschlussbeutel</p> <p><u>Labor:</u> Asbest (0,001 %) nicht nachgewiesen</p> <p><u>Befund:</u> nicht asbesthaltig</p>

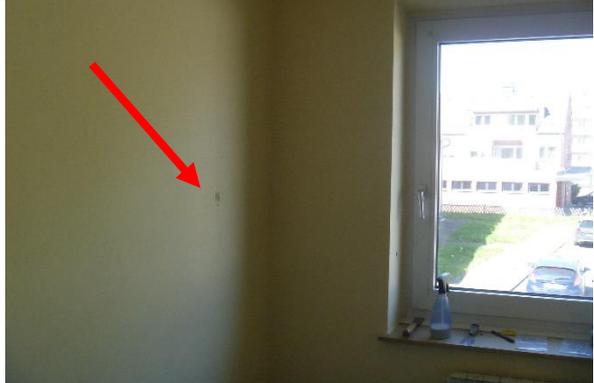
<p>20-OG-WF – Wandfarbe</p> <p><u>Lage:</u> Sperberstraße, Haus Nr. 20, Obergeschoss, Anstrich der Wand, Schlafzimmer (2 x), Kinderzimmer 1 (1 x), Kinderzimmer 2 (1x), Flur (1 x)</p> <p><u>Art:</u> hellgelb, grüner, roter und weißer Anstrich auf, ca. 1 mm dick, mehrlagig</p> <p><u>Probennahme:</u> Mischprobe (5 EP) mittels Cuttermesser unter Verwendung von Restfaserbindemittel, Druckverschlussbeutel</p> <p><u>Labor:</u> Asbest (0,001 %) nicht nachgewiesen</p> <p><u>Befund:</u> nicht asbesthaltig</p>

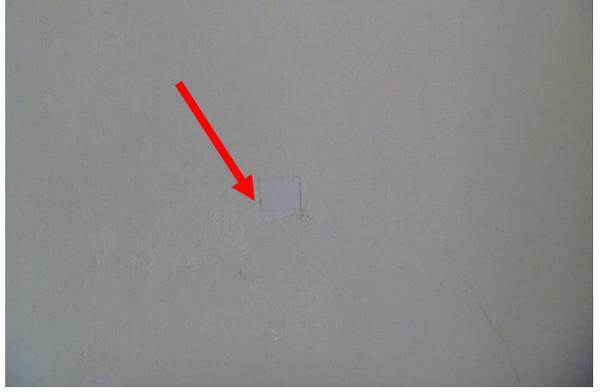
<p>20-OG-WS – Wandspachtel</p> <p><u>Lage:</u> Sperberstraße, Haus Nr. 20, Obergeschoss, Anstrich der Wand, Schlafzimmer (2 x), Kinderzimmer 1 (1 x), Kinderzimmer 2 (1 x) Flur (1 x)</p> <p><u>Art:</u> grüner Ausgleichsmasse, ca. 2 mm dick</p> <p><u>Probennahme:</u> Mischprobe (5 EP) mittels Stanzstempel unter Verwendung von Restfaserbindemittel, Druckverschlussbeutel</p> <p><u>Labor:</u> Asbest (0,001 %) nicht nachgewiesen</p> <p><u>Befund:</u> nicht asbesthaltig</p>

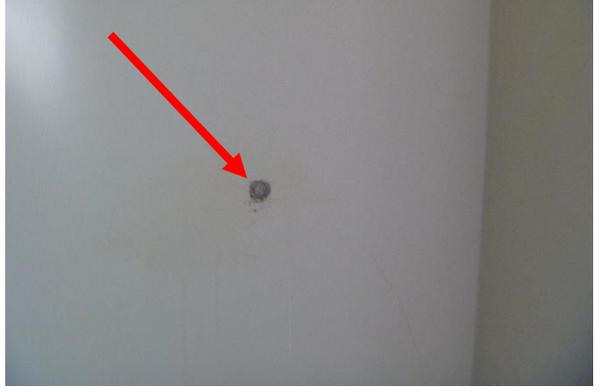
<p>20-OG-WP – Wandputz</p> <p><u>Lage:</u> Sperberstraße, Haus Nr. 20, Obergeschoss, Anstrich der Wand, Schlafzimmer (2 x), Kinderzimmer 1 (1 x), Kinderzimmer 2 (1 x) Flur (1 x)</p> <p><u>Art:</u> grauer, mineralischer Putz auf Mauerwerk, ca. 1 cm dick</p> <p><u>Probennahme:</u> Mischprobe (5 EP) mittels Stechbeitel unter Verwendung von Restfaserbindemittel, Druckverschlussbeutel</p> <p><u>Labor:</u> Asbest (0,001 %) nicht nachgewiesen</p> <p><u>Befund:</u> nicht asbesthaltig</p>

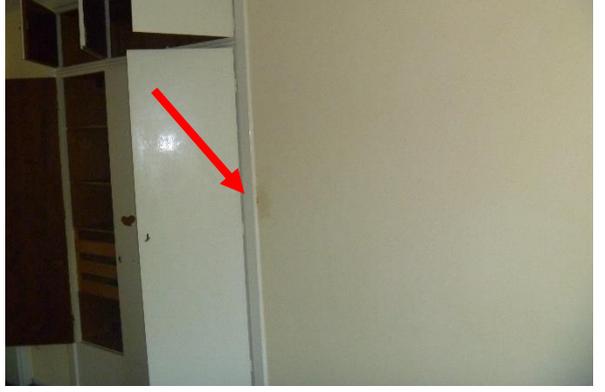
<p>20-GS – Gipsspachtel</p> <p><u>Lage:</u> Sperberstraße, Haus Nr. 20, Erdgeschoss und Obergeschoss, Gipsspachtel der Wände, Laibung der Türen bzw. Fenster</p> <p><u>Art:</u> weißer Gipsspachtel, ca. 1 mm dick</p> <p><u>Probennahme:</u> Mischprobe (5 EP) mittels Stechbeitel unter Verwendung von Restfaserbindemittel, Druckverschlussbeutel</p> <p><u>Labor:</u> Asbest (0,001 %) nicht nachgewiesen</p> <p><u>Befund:</u> nicht asbesthaltig</p>

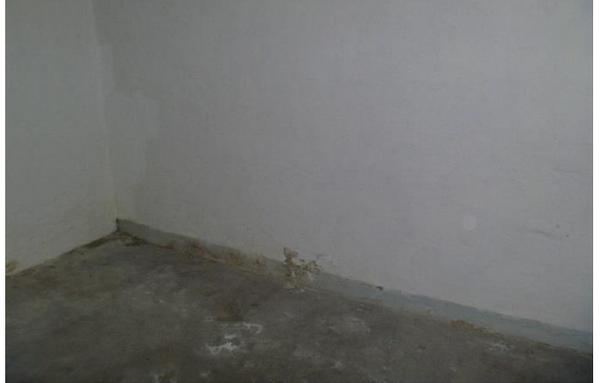
<p>20-UG-WF – Wandfarbe</p> <p><u>Lage:</u> Sperberstraße, Haus Nr. 20, Untergeschoss, Anstrich der Wand, Vorraum (1 x), Flur (2 x), Heizungsraum (1 x), Abstellraum (1 x)</p> <p><u>Art:</u> hellgelb, grüner, roter und weißer Anstrich auf, ca. 1 mm dick, mehrlagig</p> <p><u>Probennahme:</u> Mischprobe (5 EP) mittels Cuttermesser unter Verwendung von Restfaserbindemittel, Druckverschlussbeutel</p> <p><u>Labor:</u> Asbest (0,001 %) nicht nachgewiesen</p> <p><u>Befund:</u> nicht asbesthaltig</p>

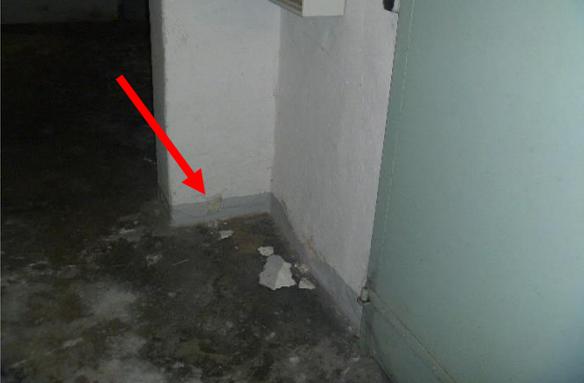
<p>20-OG-WP – Wandputz</p> <p><u>Lage:</u> Sperberstraße, Haus Nr. 20, Untergeschoss, Putz der Wand, Vorraum (1 x), Flur (2 x), Heizungsraum (1 x), Abstellraum (1 x),</p> <p><u>Art:</u> grauer, mineralischer Putz auf Mauerwerk, ca. 1 cm dick</p> <p><u>Probennahme:</u> Mischprobe (5 EP) mittels Stechbeitel unter Verwendung von Restfaserbindemittel, Druckverschlussbeutel</p> <p><u>Labor:</u> Asbest (0,001 %) nicht nachgewiesen</p> <p><u>Befund:</u> nicht asbesthaltig</p>

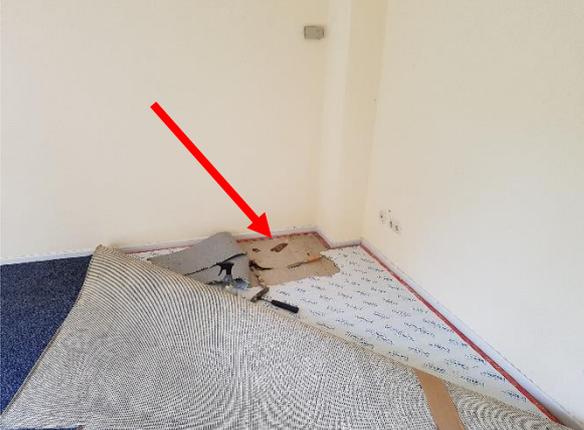
<p>20-EG-FB – Schwarzkleber</p> <p><u>Lage:</u> Sperberstraße, Haus Nr. 20, Erdgeschoss, Wohnzimmer, Kleber des Altbelags (grau) auf Estrich</p> <p><u>Art:</u> Schwarzkleber, < 1 mm dick</p> <p><u>Probennahme:</u> Stichprobe mittels Stechbeitel unter Verwendung von Restfaserbindemittel, Druckverschlussbeutel</p> <p><u>Labor:</u> Asbest (0,001 %) nicht nachgewiesen</p> <p><u>Befund:</u> nicht asbesthaltig</p>

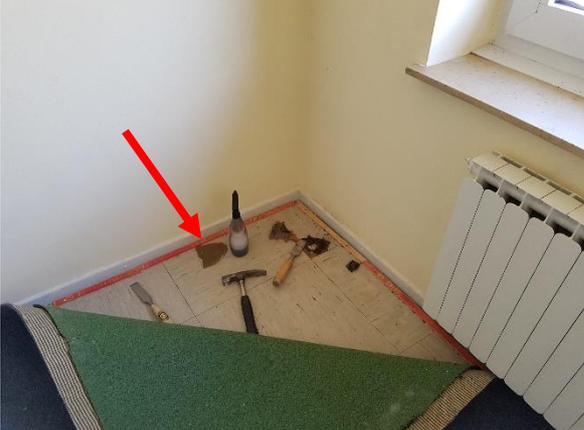
<p>20-OG-FB – Schwarzkleber</p> <p><u>Lage:</u> Sperberstraße, Haus Nr. 20, Obergeschoss, Kinderzimmer, Kleber des Altbelags (grau) auf Estrich</p> <p><u>Art:</u> Schwarzkleber, < 1 mm dick</p> <p><u>Probennahme:</u> Stichprobe mittels Stechbeitel unter Verwendung von Restfaserbindemittel, Druckverschlussbeutel</p> <p><u>Labor:</u> Asbest (0,001 %) nicht nachgewiesen</p> <p><u>Befund:</u> nicht asbesthaltig</p>

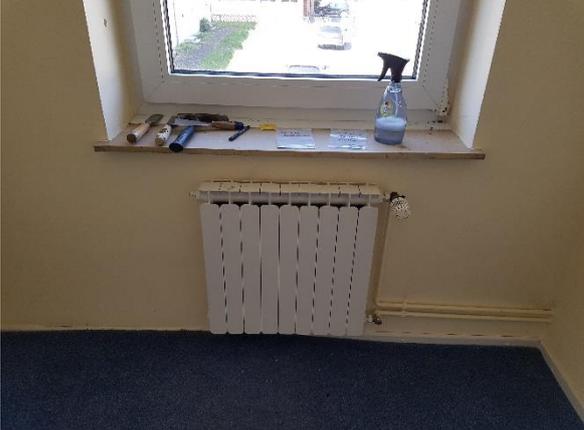
<p>20-HKL-1 – Heizkörperlack</p> <p><u>Lage:</u> Sperberstraße, Haus Nr. 20, Erdgeschoss und Obergeschoss, Kinderzimmer, Kleber des Altbelags (grau) auf Estrich</p> <p><u>Art:</u> Schwarzkleber, < 1 mm dick</p> <p><u>Probennahme:</u> Mischprobe (5 EP) mittels Stechbeitel unter Verwendung von Restfaserbindemittel, Druckverschlussbeutel</p> <p><u>Labor:</u> PCB₆: 0,60 mg/kg PCB-Gesamt: 3,0 mg/kg</p> <p><u>Befund:</u> nicht PCB-haltig</p>

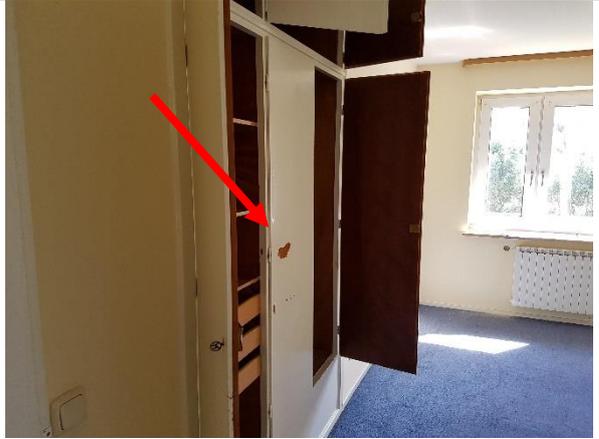
<p>20-HL-1 – Holzlack</p> <p><u>Lage:</u> Sperberstraße, Haus Nr. 20, Erdgeschoss und Obergeschoss, Lackanstrich der Türen, Zargen, Fußleisten</p> <p><u>Art:</u> hellbeiger Lack, ca. 1 mm dick, zweischichtig</p> <p><u>Probennahme:</u> Mischprobe (5 EP) mittels Stechbeitel, Druckverschlussbeutel</p> <p><u>Labor:</u> PCB₆: 6,13 mg/kg PCB-Gesamt: 30,65 mg/kg</p> <p><u>Befund:</u> gering PCB-haltig</p>

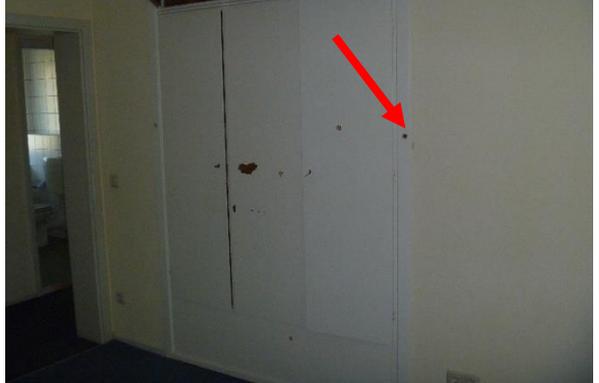
<p>20-HL-3 – Holzlack und Holz</p> <p><u>Lage:</u> Sperberstraße, Haus Nr. 20, Erdgeschoss und Obergeschoss, Lackanstrich des Treppengeländers und der Einbauschränke</p> <p><u>Art:</u> weißer Lack auf Klarlack, ca. 1 mm dick, zweischichtig, mit Holz, ca. 2 cm dick</p> <p><u>Probennahme:</u> Mischprobe (12 EP) mittels Schlangenbohrer, Druckverschlussbeutel</p> <p><u>Labor:</u> AltholzV: u.a. 270 mg/kg Blei PCB-Gesamt: 9,5 mg/kg</p> <p><u>Befund:</u> A IV-Holz</p>

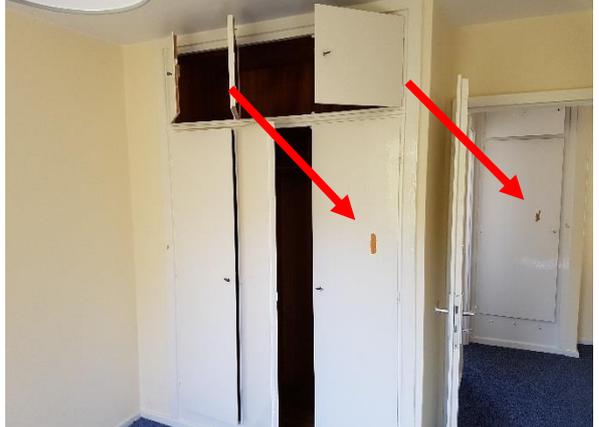
<p>106c-HL-1 – Holzlack</p> <p><u>Lage:</u> Oldentruper Straße, Haus Nr. 106c, Erdgeschoss und Obergeschoss, Lackanstrich der Schranktüren</p> <p><u>Art:</u> weißer Lack, ca. 1 mm dick, zweischichtig</p> <p><u>Probennahme:</u> Mischprobe (5 EP) mittels Stechbeitel, Druckverschlussbeutel</p> <p><u>Labor:</u> PCB₆: 14,90 mg/kg PCB-Gesamt: 74,50 mg/kg</p> <p><u>Befund:</u> PCB-haltig</p>

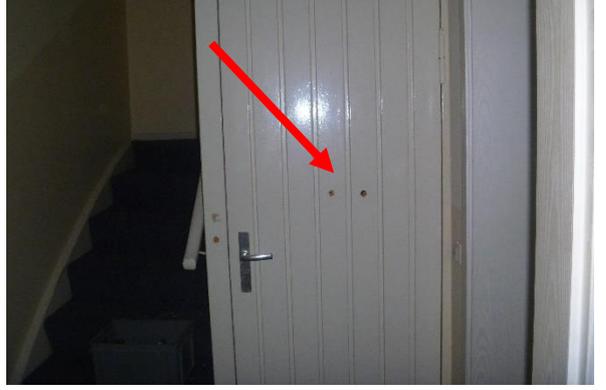
<p>106c-HL-3 – Holzlack und Holz</p> <p><u>Lage:</u> Oldentruper Straße, Haus Nr. 106c, Erdgeschoss und Obergeschoss, Lackanstrich des Treppengeländers und der Einbauschränke</p> <p><u>Art:</u> weißer, z.T. hellbeiger und grauer Lack, ca. 1 mm dick, zweischichtig, mit Holz, ca. 2 cm dick</p> <p><u>Probennahme:</u> Mischprobe (12 EP) mittels Schlangenbohrer, Druckverschlussbeutel</p> <p><u>Labor:</u> AltholzV: u.a. 150 mg/kg Blei PCB-Gesamt: 0,62 mg/kg</p> <p><u>Befund:</u> A IV-Holz</p>

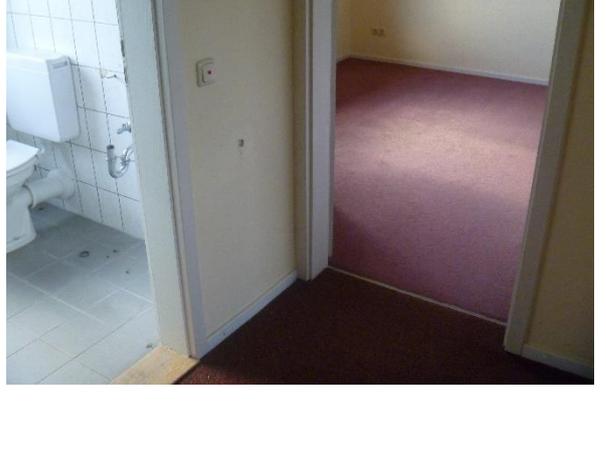
<p>25-OG-WF/S/P – Wandfarbe/-spachtel/-putz</p> <p><u>Lage:</u> Sperberstraße, Haus Nr. 25, Obergeschoss, Anstrich, Ausgleichsmasse und Putz der Wand der Wand, Schlafzimmer (2 x), Kinderzimmer (1 x), Flur (1 x)</p> <p><u>Art:</u> beige und gelber Anstrich, ca. 1 mm dick, mehrlagig; weiße Ausgleichsmasse, ca. 2 mm dick; grauer, mineralischer Putz auf Mauerwerk, ca. 1 cm dick</p> <p><u>Probennahme:</u> Mischprobe (5 EP) mittels Stanzstempel unter Verwendung von Restfaserbindemittel, Druckverschlussbeutel</p> <p><u>Labor:</u> Asbest: nachgewiesen, 0,0063 % Chrysotil</p> <p><u>Befund:</u> sehr gering mit Asbest beaufschlagt</p>

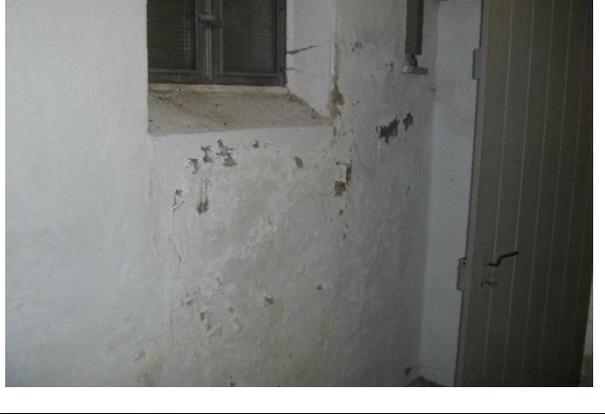
<p>25-UG-WF/P – Wandfarbe/-putz</p> <p><u>Lage:</u> Sperberstraße, Haus Nr. 25, Untergeschoss, Anstrich und Putz der Wand, Vorraum (1 x), Flur (2 x), Heizungsraum (1 x), Abstellraum (1 x)</p> <p><u>Art:</u> weißer und grauer <u>Anstrich</u>, ca. 1 mm dick, mehrlagig; grauer, mineralischer <u>Putz</u> auf Mauerwerk, ca. 1 cm dick</p> <p><u>Probennahme:</u> Mischprobe (5 EP) mittels Stanzstempel unter Verwendung von Restfaserbindemittel, Druckverschlussbeutel</p> <p><u>Labor:</u> Asbest (0,001 %) nicht nachgewiesen</p> <p><u>Befund:</u> nicht asbesthaltig</p>

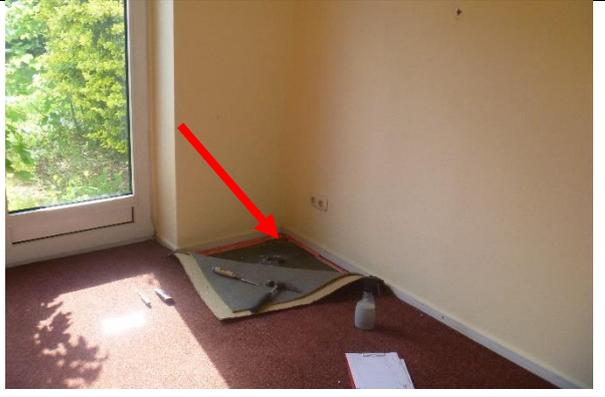
<p>25-EG-FB – Schwarzkleber</p> <p><u>Lage:</u> Sperberstraße, Haus Nr. 25, Erdgeschoss, Wohnzimmer, Kleber des Altbelags (grün) auf Estrich</p> <p><u>Art:</u> Schwarzkleber, < 1 mm dick</p> <p><u>Probennahme:</u> Stichprobe mittels Stechbeitel unter Verwendung von Restfaserbindemittel, Druckverschlussbeutel</p> <p><u>Labor:</u> Asbest (0,001 %) nicht nachgewiesen</p> <p><u>Befund:</u> nicht asbesthaltig</p>

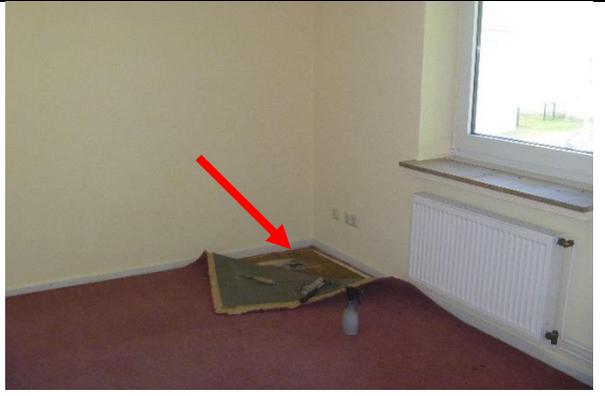
<p>25-OG-SZ1-FB – Schwarzkleber</p> <p><u>Lage:</u> Sperberstraße, Haus Nr. 25, Obergeschoss, Schlafzimmer 1, Kleber des Altbelags (braun) auf Estrich</p> <p><u>Art:</u> Schwarzkleber, < 1 mm dick</p> <p><u>Probennahme:</u> Stichprobe mittels Stechbeitel unter Verwendung von Restfaserbindemittel, Druckverschlussbeutel</p> <p><u>Labor:</u> Asbest (0,001 %) nicht nachgewiesen</p> <p><u>Befund:</u> nicht asbesthaltig</p>

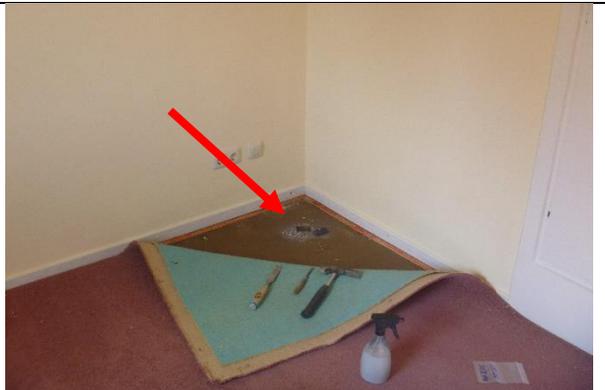
<p>25-OG-SZ2-FB – Schwarzkleber</p> <p><u>Lage:</u> Sperberstraße, Haus Nr. 25, Obergeschoss, Schlafzimmer 2, Kleber des Altbelags (braun) auf Estrich</p> <p><u>Art:</u> Schwarzkleber, < 1 mm dick</p> <p><u>Probennahme:</u> Stichprobe mittels Stechbeitel unter Verwendung von Restfaserbindemittel, Druckverschlussbeutel</p> <p><u>Labor:</u> Asbest (0,001 %) nicht nachgewiesen</p> <p><u>Befund:</u> nicht asbesthaltig</p>

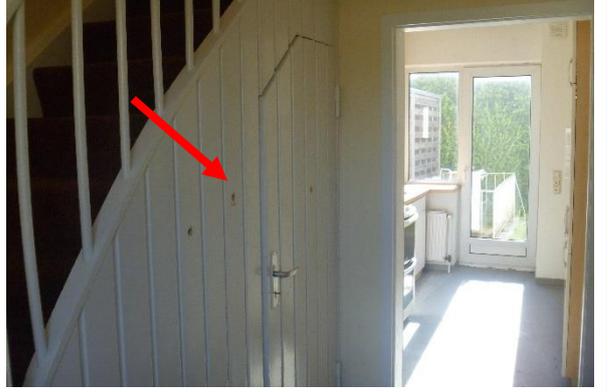
<p>25-HL-1 – Holzlack und Holz</p> <p><u>Lage:</u> Sperberstraße, Haus Nr. 25, Erdgeschoss und Obergeschoss, Lackanstrich des Treppengeländers und der Einbauschränke</p> <p><u>Art:</u> weißer Lack auf Klarlack, ca. 1 mm dick, zweischichtig, mit Holz, ca. 2 cm dick</p> <p><u>Probennahme:</u> Mischprobe (12 EP) mittels Schlangenbohrer, Druckverschlussbeutel</p> <p><u>Labor:</u> AltholzV: u.a. 270 mg/kg Blei PCB-Gesamt: 1,4 mg/kg</p> <p><u>Befund:</u> A IV-Holz</p>

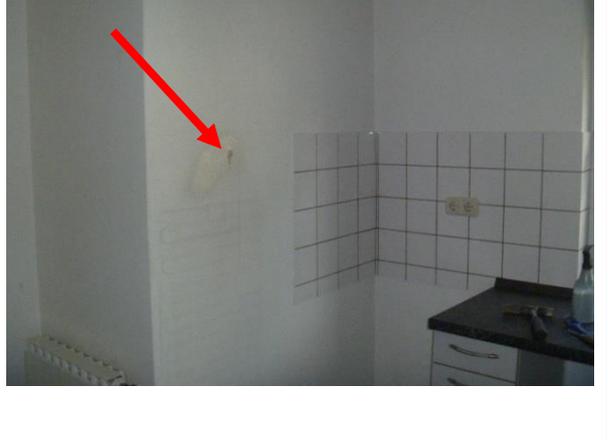
<p>38-EG-WF/S/P – Wandfarbe/-spachtel/-putz</p> <p><u>Lage:</u> Sperberstraße, Haus Nr. 38, Erdgeschoss, Anstrich, Ausgleichsmasse und Putz der Wand, Wohnzimmer (3 x), Flur (1 x), Küche (1 x)</p> <p><u>Art:</u> beige und weißer Anstrich, ca. 1 mm dick, mehrlagig; weiße Ausgleichsmasse, ca. 2 mm dick; grauer, mineralischer Putz auf Mauerwerk, ca. 1 cm dick</p> <p><u>Probennahme:</u> Mischprobe (5 EP) mittels Stanzstempel unter Verwendung von Restfaserbindemittel, Druckverschlussbeutel</p> <p><u>Labor:</u> Asbest (0,001 %) nicht nachgewiesen</p> <p><u>Befund:</u> nicht asbesthaltig</p>

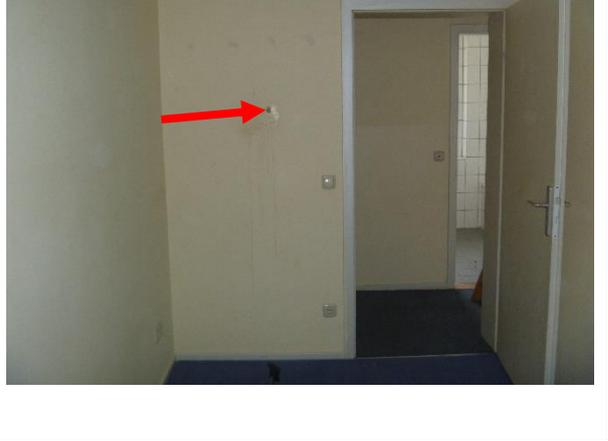
<p>38-OG-WF/S/P – Wandfarbe/-spachtel/-putz</p> <p><u>Lage:</u> Sperberstraße, Haus Nr. 38, Obergeschoss, Anstrich, Ausgleichsmasse und Putz der Wand der Wand, Schlafzimmer (2 x), Kinderzimmer (1 x), Flur (1 x)</p> <p><u>Art:</u> beige Anstrich, ca. 1 mm dick, mehrlagig; weiße Ausgleichsmasse, ca. 2 mm dick; grauer, mineralischer Putz auf Mauerwerk, ca. 1 cm dick</p> <p><u>Probennahme:</u> Mischprobe (5 EP) mittels Stanzstempel unter Verwendung von Restfaserbindemittel, Druckverschlussbeutel</p> <p><u>Labor:</u> Asbest (0,001 %) nicht nachgewiesen</p> <p><u>Befund:</u> nicht asbesthaltig</p>

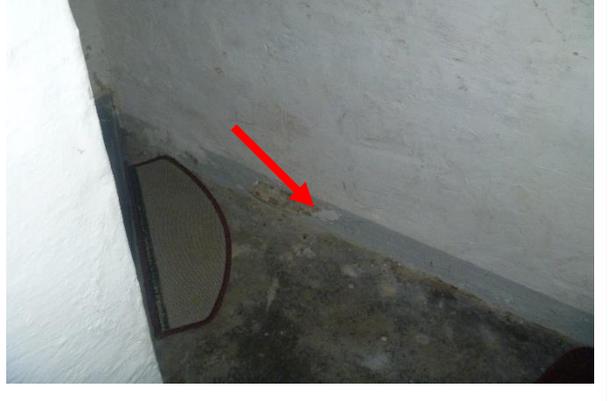
<p>38-UG-WF/P – Wandfarbe/-putz</p> <p><u>Lage:</u> Sperberstraße, Haus Nr. 38, Untergeschoss, Anstrich und Putz der Wand, Vorräum (1 x), Flur (2 x), Heizungsraum (1 x), Abstellraum (1 x)</p> <p><u>Art:</u> weißer und grauer Anstrich, ca. 1 mm dick, mehrlagig; grauer, mineralischer Putz auf Mauerwerk, ca. 1 cm dick</p> <p><u>Probennahme:</u> Mischprobe (5 EP) mittels Stanzstempel unter Verwendung von Restfaserbindemittel, Druckverschlussbeutel</p> <p><u>Labor:</u> Asbest (0,001 %) nicht nachgewiesen</p> <p><u>Befund:</u> nicht asbesthaltig</p>

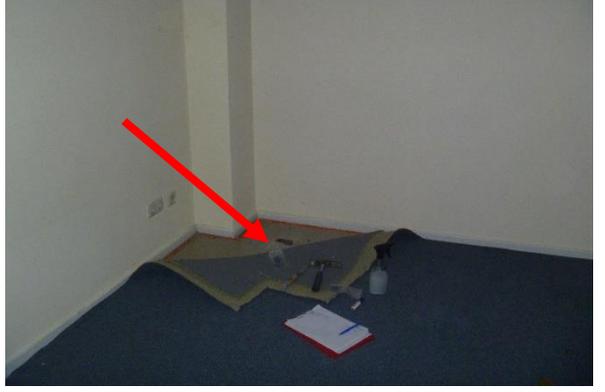
<p>38-EG-FB-1b – Schwarzkleber</p> <p><u>Lage:</u> Sperberstraße, Haus Nr. 38, Erdgeschoss, Wohnzimmer, Kleber des Altbelags (rot) auf Estrich</p> <p><u>Art:</u> Schwarzkleber, < 1 mm dick</p> <p><u>Probennahme:</u> Stichprobe mittels Stechbeitel unter Verwendung von Restfaserbindemittel, Druckverschlussbeutel</p> <p><u>Labor:</u> Asbest nachgewiesen, 0,025 % Chrysotil</p> <p><u>Befund:</u> gering mit Asbestfasern beaufschlagt</p>
