**Neuaufstellung des Bebauungsplans Nr. III/4/64.00
„Wohngebiet Sperberstraße“**

- Schadstoffgutachten Gebäude

**Wohnanlage Sperberweg, Bielefeld
- Schadstoffgutachten**

Juli 2020

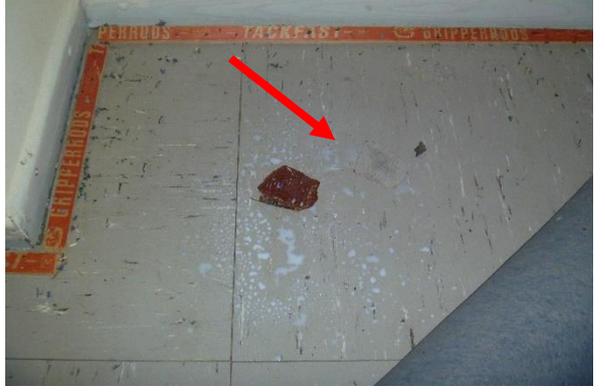
<p>38-OG-SZ1-FB-1a – PVC-Kleber</p> <p><u>Lage:</u> Sperberstraße, Haus Nr. 38, Obergeschoss, Schlafzimmer 1, Kleber des PVC-Belags (grau)</p> <p><u>Art:</u> hellgelber Dispersionskleber auf dem Juterücken, ca. 1 mm dick, mit Zahnpachtel aufgetragen</p> <p><u>Probennahme:</u> Stichprobe mittels Stechbeitel unter Verwendung von Restfaserbindemittel, Druckverschlussbeutel</p> <p><u>Labor:</u> Asbest (0,001 %) nicht nachgewiesen</p> <p><u>Befund:</u> nicht asbesthaltig</p>

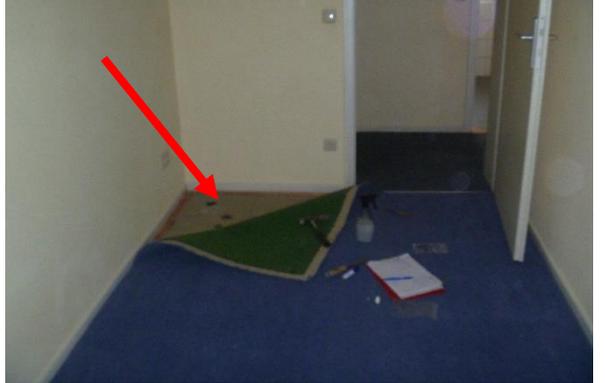
<p>38-OG-SZ1-FB-1b – Schwarzkleber</p> <p><u>Lage:</u> Sperberstraße, Haus Nr. 38, Obergeschoss, Schlafzimmer 1, Kleber des Altbelags (braun) auf Estrich</p> <p><u>Art:</u> Schwarzkleber, < 1 mm dick</p> <p><u>Probennahme:</u> Stichprobe mittels Stechbeitel unter Verwendung von Restfaserbindemittel, Druckverschlussbeutel</p> <p><u>Labor:</u> Asbest (0,001 %) nicht nachgewiesen</p> <p><u>Befund:</u> nicht asbesthaltig</p>

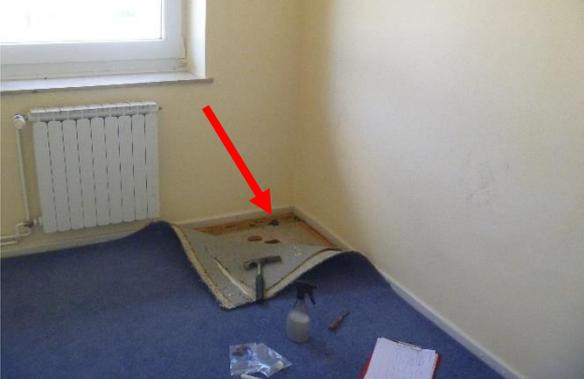
<p>38-OG-SZ2-FB-1a – PVC-Kleber</p> <p><u>Lage:</u> Sperberstraße, Haus Nr. 38, Obergeschoss, Schlafzimmer 2, Kleber des PVC-Belags (grau)</p> <p><u>Art:</u> hellgelber Dispersionskleber auf dem Juterücken, ca. 1 mm dick, mit Zahnpachtel aufgetragen</p> <p><u>Probennahme:</u> Stichprobe mittels Stechbeitel unter Verwendung von Restfaserbindemittel, Druckverschlussbeutel</p> <p><u>Labor:</u> Asbest (0,001 %): nicht nachgewiesen</p> <p><u>Befund:</u> nicht asbesthaltig</p>

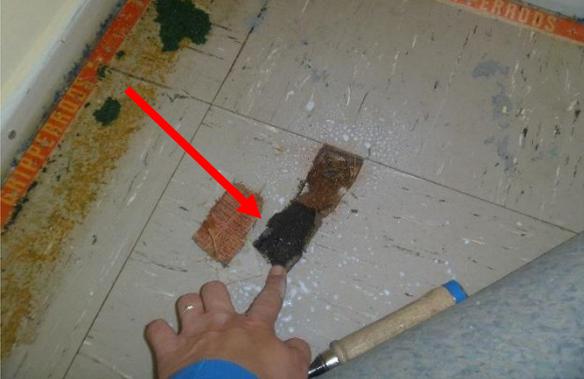
<p>38-OG-SZ2-FB-1b – Schwarzkleber</p> <p><u>Lage:</u> Sperberstraße, Haus Nr. 38, Obergeschoss, Schlafzimmer 2, Kleber des Altbelags (braun) auf Estrich</p> <p><u>Art:</u> Schwarzkleber, < 1 mm dick</p> <p><u>Probennahme:</u> Stichprobe mittels Stechbeitel unter Verwendung von Restfaserbindemittel, Druckverschlussbeutel</p> <p><u>Labor:</u> Asbest (0,001 %): nicht nachgewiesen</p> <p><u>Befund:</u> nicht asbesthaltig</p>

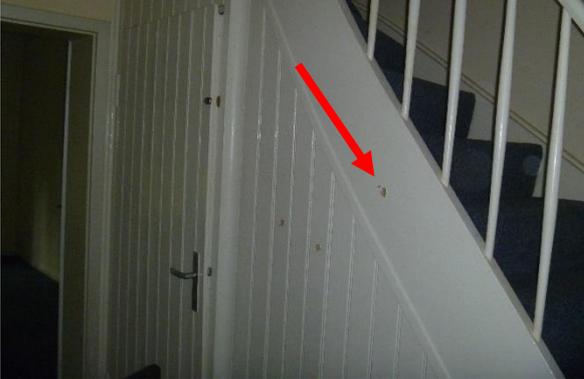
<p>38-HL-1 – Holzlack und Holz</p> <p><u>Lage:</u> Sperberstraße, Haus Nr. 38, Erdgeschoss und Obergeschoss, Lackanstrich des Treppengeländers und der Einbauschränke</p> <p><u>Art:</u> weißer Lack auf Klarlack, ca. 1 mm dick, zweischichtig, mit Holz, ca. 2 cm dick</p> <p><u>Probennahme:</u> Mischprobe (12 EP) mittels Schlangenbohrer, Druckverschlussbeutel</p> <p><u>Labor:</u> AltholzV: u.a. 290 mg/kg Blei PCB-Gesamt: 1,5 mg/kg</p> <p><u>Befund:</u> A IV-Holz</p>

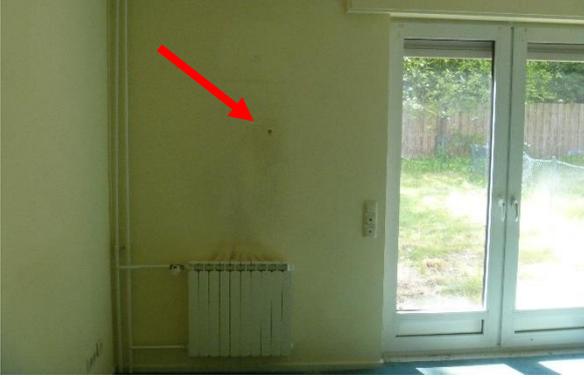
<p>24-EG-WF/S/P – Wandfarbe/-spachtel/-putz</p> <p><u>Lage:</u> Sperberstraße, Haus Nr. 24, Erdgeschoss, Anstrich, Ausgleichsmasse und Putz der Wand, Wohnzimmer (3 x), Flur (1 x), Küche (1 x)</p> <p><u>Art:</u> beige und weißer Anstrich, ca. 1 mm dick, mehrlagig; weiße Ausgleichsmasse, ca. 2 mm dick; grauer, mineralischer Putz auf Mauerwerk, ca. 1 cm dick</p> <p><u>Probennahme:</u> Mischprobe (5 EP) mittels Stanzstempel unter Verwendung von Restfaserbindemittel, Druckverschlussbeutel</p> <p><u>Labor:</u> Asbest (0,001 %): nicht nachgewiesen</p> <p><u>Befund:</u> nicht asbesthaltig</p>

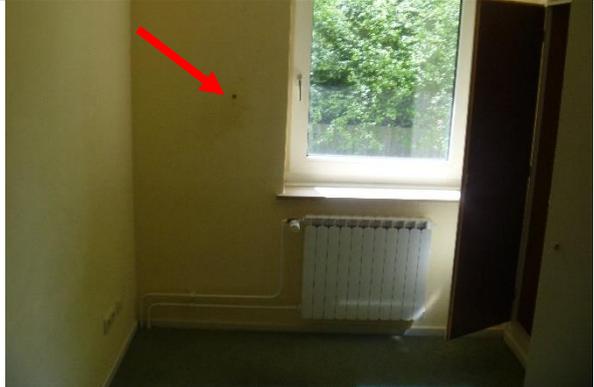
<p>24-OG-WF/S/P – Wandfarbe/-spachtel/-putz</p> <p><u>Lage:</u> Sperberstraße, Haus Nr. 24, Obergeschoss, Anstrich, Ausgleichsmasse und Putz der Wand der Wand, Schlafzimmer (2 x), Kinderzimmer (1 x), Flur (1 x)</p> <p><u>Art:</u> beiger <u>Anstrich</u>, ca. 1 mm dick, mehrlagig; weiße <u>Ausgleichsmasse</u>, ca. 2 mm dick; grauer, mineralischer <u>Putz</u> auf Mauerwerk, ca. 1 cm dick</p> <p><u>Probennahme:</u> Mischprobe (5 EP) mittels Stanzstempel unter Verwendung von Restfaserbindemittel, Druckverschlussbeutel</p> <p><u>Labor:</u> Asbest (0,001 %) nicht nachgewiesen</p> <p><u>Befund:</u> nicht asbesthaltig</p>

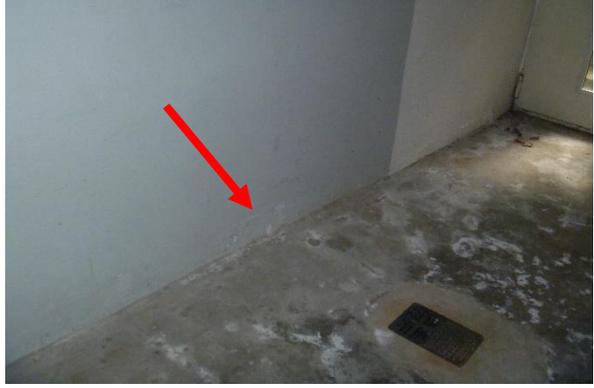
<p>24-UG-WF/P – Wandfarbe/-putz</p> <p><u>Lage:</u> Sperberstraße, Haus Nr. 24, Untergeschoss, Anstrich und Putz der Wand, Vorraum (1 x), Flur (2 x), Heizungsraum (1 x), Abstellraum (1 x)</p> <p><u>Art:</u> weißer und grauer <u>Anstrich</u>, ca. 1 mm dick, mehrlagig; grauer, mineralischer <u>Putz</u> auf Mauerwerk, ca. 1 cm dick</p> <p><u>Probennahme:</u> Mischprobe (5 EP) mittels Stanzstempel unter Verwendung von Restfaserbindemittel, Druckverschlussbeutel</p> <p><u>Labor:</u> Asbest (0,001 %) nicht nachgewiesen</p> <p><u>Befund:</u> nicht asbesthaltig</p>

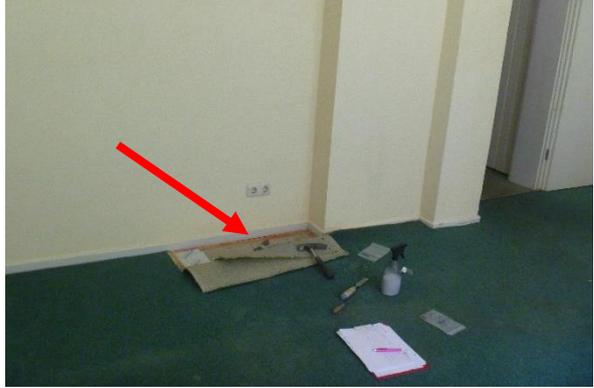
<p>24-EG-FB-1a – PVC-Kleber</p> <p><u>Lage:</u> Sperberstraße, Haus Nr. 24, Erdgeschoss, Wohnzimmer, Kleber des PVC-Belags (grau)</p> <p><u>Art:</u> hellgelber Dispersionskleber auf dem Juterücken, ca. 1 mm dick, mit Zahnpachtel aufgetragen</p> <p><u>Probennahme:</u> Stichprobe mittels Stechbeitel unter Verwendung von Restfaserbindemittel, Druckverschlussbeutel</p> <p><u>Labor:</u> Asbest (0,001 %) nicht nachgewiesen</p> <p><u>Befund:</u> nicht asbesthaltig</p>

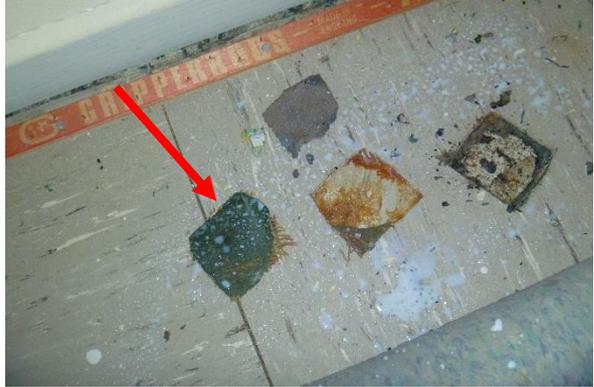
<p>24-EG-FB-1b – Schwarzkleber</p> <p><u>Lage:</u> Sperberstraße, Haus Nr. 24, Erdgeschoss, Wohnzimmer, Kleber des Altbelags (grün) auf Estrich</p> <p><u>Art:</u> Schwarzkleber, < 1 mm dick</p> <p><u>Probennahme:</u> Stichprobe mittels Stechbeitel unter Verwendung von Restfaserbindemittel, Druckverschlussbeutel</p> <p><u>Labor:</u> Asbest (0,001 %) nicht nachgewiesen</p> <p><u>Befund:</u> nicht asbesthaltig</p>

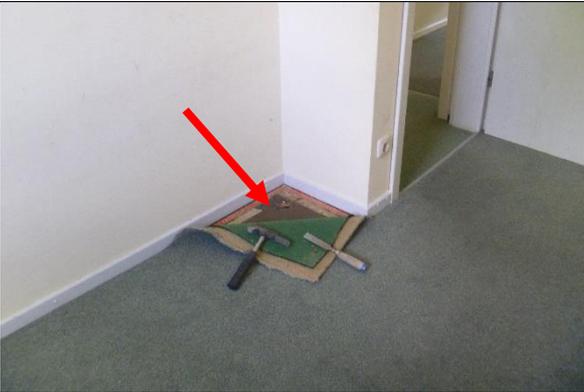
<p>24-OG-SZ1-FB – Schwarzkleber</p> <p><u>Lage:</u> Sperberstraße, Haus Nr. 24, Obergeschoss, Schlafzimmer 1, Kleber des Altbelags (braun) auf Estrich</p> <p><u>Art:</u> Schwarzkleber, < 1 mm dick</p> <p><u>Probennahme:</u> Stichprobe mittels Stechbeitel unter Verwendung von Restfaserbindemittel, Druckverschlussbeutel</p> <p><u>Labor:</u> Asbest (0,001 %) nicht nachgewiesen</p> <p><u>Befund:</u> nicht asbesthaltig</p>

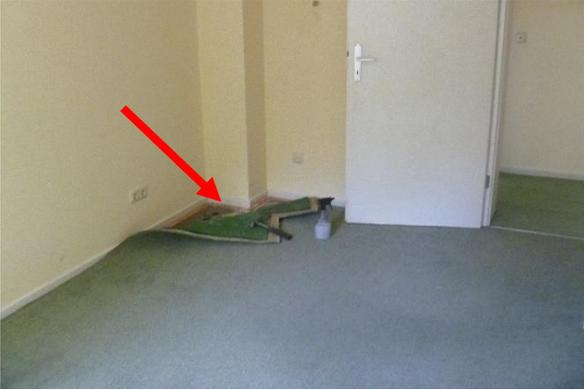
<p>24-OG-SZ2-FB – Schwarzkleber</p> <p><u>Lage:</u> Sperberstraße, Haus Nr. 24, Obergeschoss, Schlafzimmer 2, Kleber des Altbelags (braun) auf Estrich</p> <p><u>Art:</u> Schwarzkleber, < 1 mm dick</p> <p><u>Probennahme:</u> Stichprobe mittels Stechbeitel unter Verwendung von Restfaserbindemittel, Druckverschlussbeutel</p> <p><u>Labor:</u> Asbest (0,001 %) nicht nachgewiesen</p> <p><u>Befund:</u> nicht asbesthaltig</p>

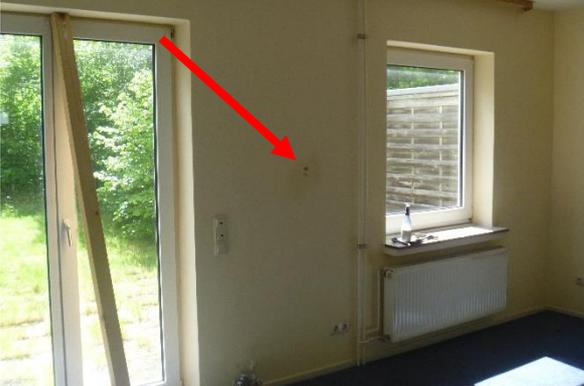
<p>106a-EG-WF/S/P – Wandfarbe/-spachtel/-putz</p> <p><u>Lage:</u> Oldentruper Straße, Haus Nr. 106a, Erdgeschoss, Anstrich, Ausgleichsmasse und Putz der Wand, Wohnzimmer (3 x), Flur (1 x), Küche (1 x)</p> <p><u>Art:</u> beiger und weißer Anstrich, ca. 1 mm dick, mehrlagig; weiße Ausgleichsmasse, ca. 2 mm dick; grauer, mineralischer Putz auf Mauerwerk, ca. 1 cm dick</p> <p><u>Probennahme:</u> Mischprobe (5 EP) mittels Stanzstempel unter Verwendung von Restfaserbindemittel, Druckverschlussbeutel</p> <p><u>Labor:</u> Asbest (0,001 %) nicht nachgewiesen</p> <p><u>Befund:</u> nicht asbesthaltig</p>

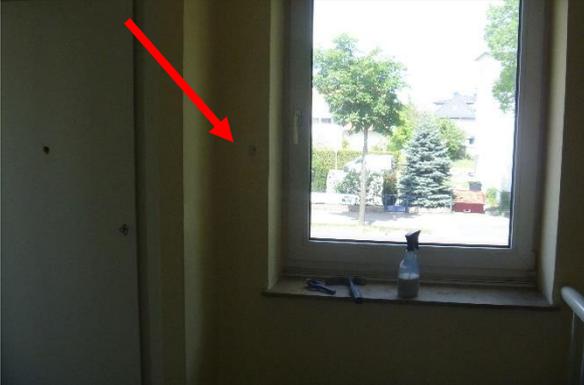
<p>106a-OG-WF/S/P – Wandfarbe/-spachtel/-putz</p> <p><u>Lage:</u> Oldentruper Straße, Haus Nr. 106a, Obergeschoss, Anstrich, Ausgleichsmasse und Putz der Wand der Wand, Schlafzimmer (2 x), Kinderzimmer (1 x), Flur (1 x)</p> <p><u>Art:</u> beiger Anstrich, ca. 1 mm dick, mehrlagig; weiße Ausgleichsmasse, ca. 2 mm dick; grauer, mineralischer Putz auf Mauerwerk, ca. 1 cm dick</p> <p><u>Probennahme:</u> Mischprobe (5 EP) mittels Stanzstempel unter Verwendung von Restfaserbindemittel, Druckverschlussbeutel</p> <p><u>Labor:</u> Asbest (0,001 %) nicht nachgewiesen</p> <p><u>Befund:</u> nicht asbesthaltig</p>

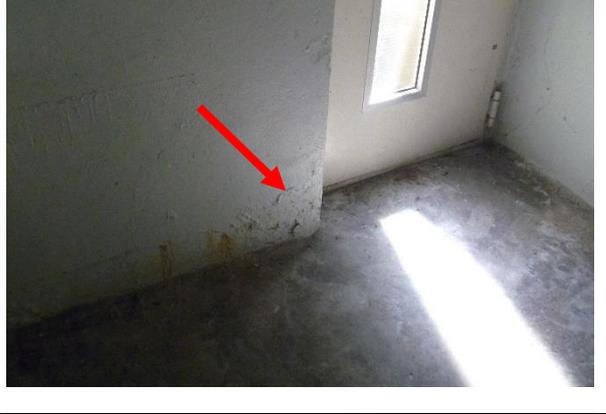
<p>106a-UG-WF/P – Wandfarbe/-putz</p> <p><u>Lage:</u> Oldentruper Straße, Haus Nr. 106a, Untergeschoss, Anstrich und Putz der Wand, Vorraum (1 x), Flur (2 x), Heizungsraum (1 x), Abstellraum (1 x)</p> <p><u>Art:</u> weißer und grauer <u>Anstrich</u>, ca. 1 mm dick, mehrlagig; grauer, mineralischer <u>Putz</u> auf Mauerwerk, ca. 1 cm dick</p> <p><u>Probennahme:</u> Mischprobe (5 EP) mittels Stanzstempel unter Verwendung von Restfaserbindemittel, Druckverschlussbeutel</p> <p><u>Labor:</u> Asbest (0,001 %) nicht nachgewiesen</p> <p><u>Befund:</u> nicht asbesthaltig</p>

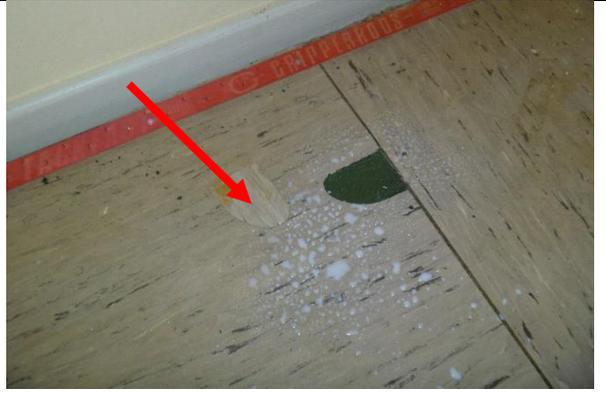
<p>106a-EG-FB-1a – PVC-Kleber</p> <p><u>Lage:</u> Oldentruper Straße, Haus Nr. 106a, Erdgeschoss, Wohnzimmer, Kleber des PVC-Belags (grau)</p> <p><u>Art:</u> hellgelber Dispersionskleber auf dem Juterücken, ca. 1 mm dick, großflächig aufgetragen</p> <p><u>Probennahme:</u> Stichprobe mittels Stechbeitel unter Verwendung von Restfaserbindemittel, Druckverschlussbeutel</p> <p><u>Labor:</u> Asbest (0,001 %) nicht nachgewiesen</p> <p><u>Befund:</u> nicht asbesthaltig</p>

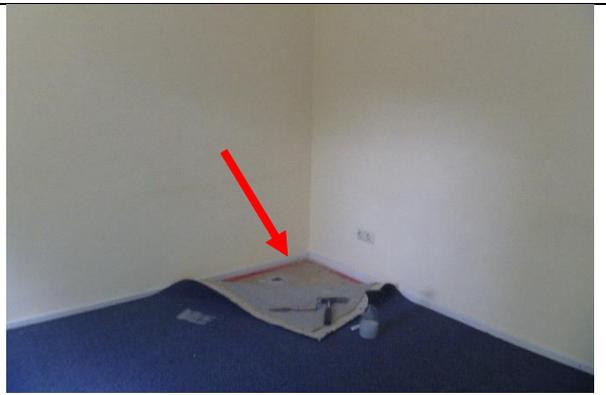
<p>106a-EG-FB-1b – Schwarzkleber</p> <p><u>Lage:</u> Oldentruper Straße, Haus Nr. 106a, Erdgeschoss, Wohnzimmer, Kleber des Altbelags (grün) auf Estrich</p> <p><u>Art:</u> Schwarzkleber, < 1 mm dick</p> <p><u>Probennahme:</u> Stichprobe mittels Stechbeitel unter Verwendung von Restfaserbindemittel, Druckverschlussbeutel</p> <p><u>Labor:</u> Asbest (0,001 %) nicht nachgewiesen</p> <p><u>Befund:</u> nicht asbesthaltig</p>

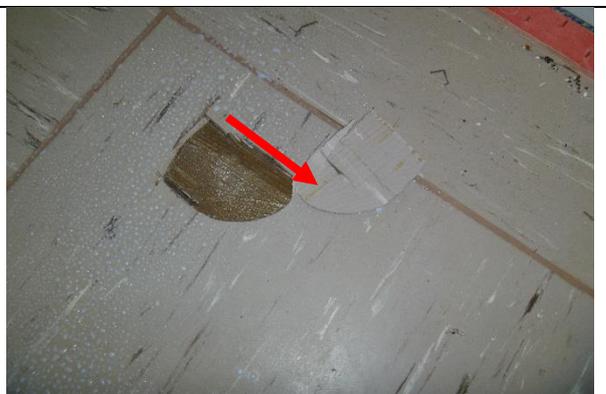
<p>106a-OG-SZ1-FB-1a – PVC-Kleber</p> <p><u>Lage:</u> Oldentruper Straße, Haus Nr. 106a, Obergeschoss, Schlafzimmer 1, Kleber des PVC-Belags (grau)</p> <p><u>Art:</u> hellgelber Dispersionskleber auf dem Juterücken, ca. 1 mm dick, mit Zahnpachtel aufgetragen</p> <p><u>Probennahme:</u> Stichprobe mittels Stechbeitel unter Verwendung von Restfaserbindemittel, Druckverschlussbeutel</p> <p><u>Labor:</u> Asbest (0,001 %) nicht nachgewiesen</p> <p><u>Befund:</u> nicht asbesthaltig</p>

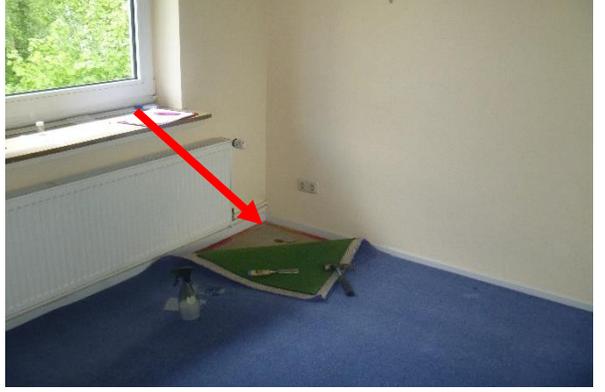
<p>106a-OG-SZ1-FB-1b – Schwarzkleber</p> <p><u>Lage:</u> Oldentruper Straße, Haus Nr. 106a, Obergeschoss, Schlafzimmer 1, Kleber des Altbelags (braun) auf Estrich</p> <p><u>Art:</u> Schwarzkleber, < 1 mm dick</p> <p><u>Probennahme:</u> Stichprobe mittels Stechbeitel unter Verwendung von Restfaserbindemittel, Druckverschlussbeutel</p> <p><u>Labor:</u> Asbest (0,001 %) nicht nachgewiesen</p> <p><u>Befund:</u> nicht asbesthaltig</p>

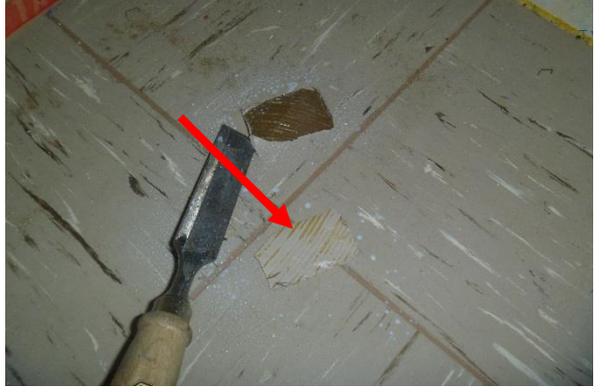
<p>106a-OG-SZ2-FB-1a – PVC-Kleber</p> <p><u>Lage:</u> Oldentruper Straße, Haus Nr. 106a, Obergeschoss, Schlafzimmer 2, Kleber des PVC-Belags (grau)</p> <p><u>Art:</u> hellgelber Dispersionskleber auf dem Juterücken, ca. 1 mm dick, mit Zahnpachtel aufgetragen</p> <p><u>Probennahme:</u> Stichprobe mittels Stechbeitel unter Verwendung von Restfaserbindemittel, Druckverschlussbeutel</p> <p><u>Labor:</u> Asbest (0,001 %) nicht nachgewiesen</p> <p><u>Befund:</u> nicht asbesthaltig</p>

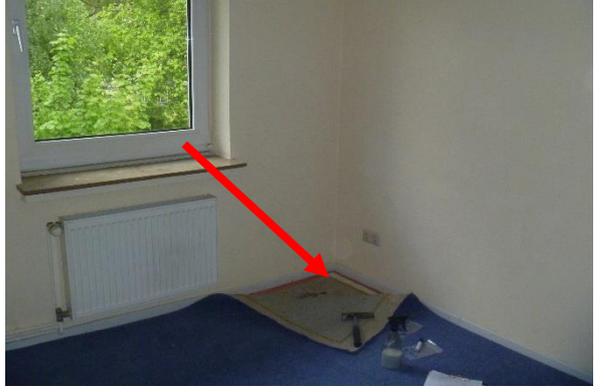
<p>106a-OG-SZ2-FB-1b – Schwarzkleber</p> <p><u>Lage:</u> Oldentruper Straße, Haus Nr. 106a, Obergeschoss, Schlafzimmer 2, Kleber des Altbelags (braun) auf Estrich</p> <p><u>Art:</u> Schwarzkleber, < 1 mm dick</p> <p><u>Probennahme:</u> Stichprobe mittels Stechbeitel unter Verwendung von Restfaserbindemittel, Druckverschlussbeutel</p> <p><u>Labor:</u> Asbest (0,001 %) nicht nachgewiesen</p> <p><u>Befund:</u> nicht asbesthaltig</p>

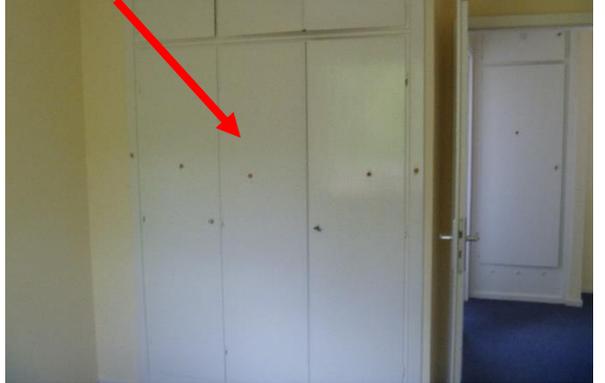
<p>106a-HL-1 – Holzlack und Holz</p> <p><u>Lage:</u> Oldentruper Straße, Haus Nr. 106a, Erdgeschoss und Obergeschoss, Lackanstrich des Treppengeländers und der Einbauschränke</p> <p><u>Art:</u> weißer Lack auf Klarlack, ca. 1 mm dick, zweischichtig, mit Holz, ca. 2 cm dick</p> <p><u>Probennahme:</u> Mischprobe (12 EP) mittels Schlangenbohrer, Druckverschlussbeutel</p> <p><u>Labor:</u> AltholzV: u.a. 400 mg/kg Blei PCB-Gesamt: 5,4 mg/kg</p> <p><u>Befund:</u> A IV-Holz</p>

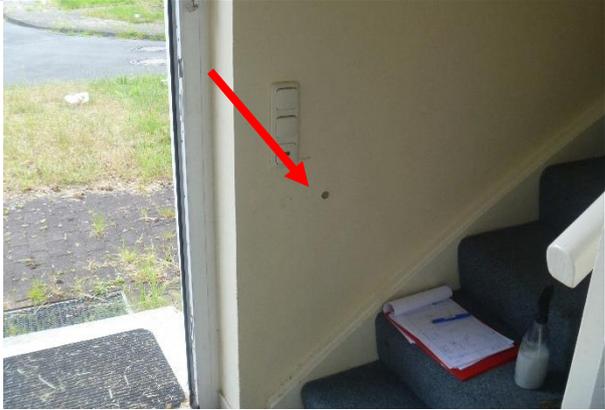
<p>12-EG-WF/S/P – Wandfarbe/-spachtel/-putz</p> <p><u>Lage:</u> Sperberstraße, Haus Nr. 12, Erdgeschoss, Anstrich, Ausgleichsmasse und Putz der Wand, Wohnzimmer (3 x), Flur (1 x), Küche (1 x)</p> <p><u>Art:</u> beige und weißer <u>Anstrich</u>, ca. 1 mm dick, mehrlagig; weiße <u>Ausgleichsmasse</u>, ca. 2 mm dick; grauer, mineralischer <u>Putz</u> auf Mauerwerk, ca. 1 cm dick</p> <p><u>Probennahme:</u> Mischprobe (5 EP) mittels Stanzstempel unter Verwendung von Restfaserbindemittel, Druckverschlussbeutel</p> <p><u>Labor:</u> Asbest (0,001 %) nicht nachgewiesen</p> <p><u>Befund:</u> nicht asbesthaltig</p>

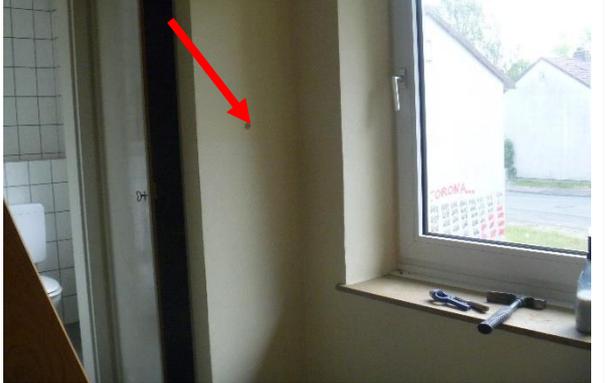
<p>12-OG-WF/S/P – Wandfarbe/-spachtel/-putz</p> <p><u>Lage:</u> Sperberstraße, Haus Nr. 12, Obergeschoss, Anstrich, Ausgleichsmasse und Putz der Wand der Wand, Schlafzimmer (2 x), Kinderzimmer (1 x), Flur (1 x)</p> <p><u>Art:</u> beige <u>Anstrich</u>, ca. 1 mm dick, mehrlagig; weiße <u>Ausgleichsmasse</u>, ca. 2 mm dick; grauer, mineralischer <u>Putz</u> auf Mauerwerk, ca. 1 cm dick</p> <p><u>Probennahme:</u> Mischprobe (5 EP) mittels Stanzstempel unter Verwendung von Restfaserbindemittel, Druckverschlussbeutel</p> <p><u>Labor:</u> Asbest (0,001 %) nicht nachgewiesen</p> <p><u>Befund:</u> nicht asbesthaltig</p>

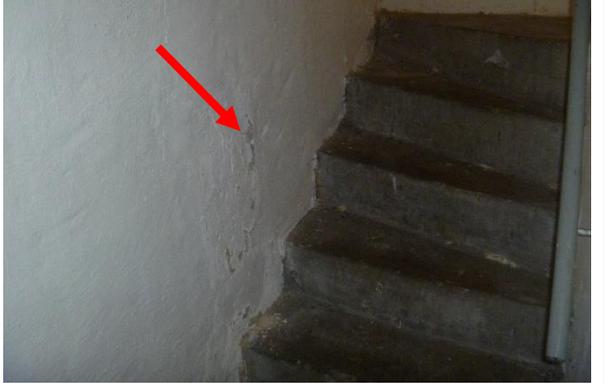
<p>12-UG-WF/P – Wandfarbe/-putz</p> <p><u>Lage:</u> Sperberstraße, Haus Nr. 12, Untergeschoss, Anstrich und Putz der Wand, Vorraum (1 x), Flur (2 x), Heizungsraum (1 x), Abstellraum (1 x)</p> <p><u>Art:</u> weißer und grauer <u>Anstrich</u>, ca. 1 mm dick, mehrlagig; grauer, mineralischer <u>Putz</u> auf Mauerwerk, ca. 1 cm dick</p> <p><u>Probennahme:</u> Mischprobe (5 EP) mittels Stanzstempel unter Verwendung von Restfaserbindemittel, Druckverschlussbeutel</p> <p><u>Labor:</u> Asbest (0,001 %) nicht nachgewiesen</p> <p><u>Befund:</u> nicht asbesthaltig</p>

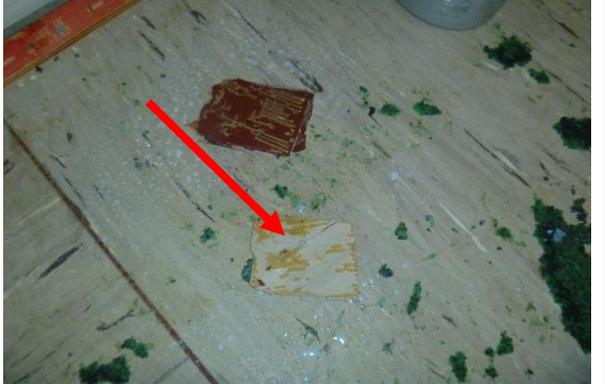
<p>12-EG-FB-1a – PVC-Kleber</p> <p><u>Lage:</u> Sperberstraße, Haus Nr. 12, Erdgeschoss, Wohnzimmer, Kleber des PVC-Belags (grau)</p> <p><u>Art:</u> hellgelber Dispersionskleber auf dem Juterücken, ca. 1 mm dick, mit Zahnpachtel aufgetragen</p> <p><u>Probennahme:</u> Stichprobe mittels Stechbeitel unter Verwendung von Restfaserbindemittel, Druckverschlussbeutel</p> <p><u>Labor:</u> Asbest (0,001 %) nicht nachgewiesen</p> <p><u>Befund:</u> nicht asbesthaltig</p>

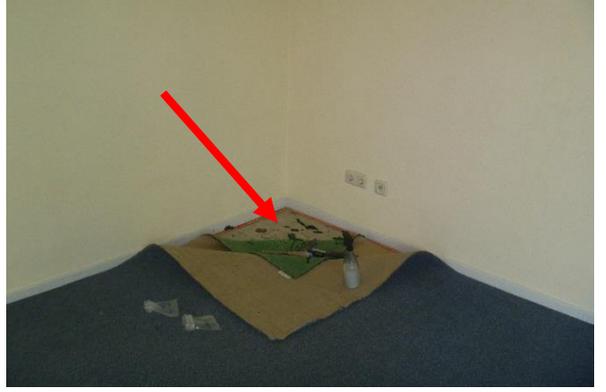
<p>12-EG-FB-1b – Schwarzkleber</p> <p><u>Lage:</u> Sperberstraße, Haus Nr. 12, Erdgeschoss, Wohnzimmer, Kleber des Altbelags (rot) auf Estrich</p> <p><u>Art:</u> Schwarzkleber, < 1 mm dick</p> <p><u>Probennahme:</u> Stichprobe mittels Stechbeitel unter Verwendung von Restfaserbindemittel, Druckverschlussbeutel</p> <p><u>Labor:</u> Asbest (0,001 %) nicht nachgewiesen</p> <p><u>Befund:</u> nicht asbesthaltig</p>

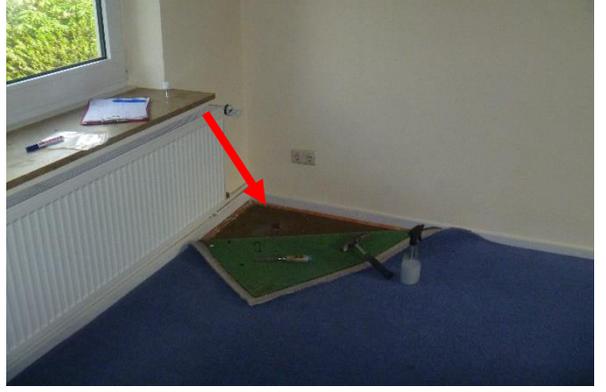
<p>12-OG-SZ1-FB – Schwarzkleber</p> <p><u>Lage:</u> Sperberstraße, Haus Nr. 12, Obergeschoss, Schlafzimmer 1, Kleber des Altbelags (braun) auf Estrich</p> <p><u>Art:</u> Schwarzkleber, < 1 mm dick</p> <p><u>Probennahme:</u> Stichprobe mittels Stechbeitel unter Verwendung von Restfaserbindemittel, Druckverschlussbeutel</p> <p><u>Labor:</u> Asbest (0,001 %) nicht nachgewiesen</p> <p><u>Befund:</u> nicht asbesthaltig</p>

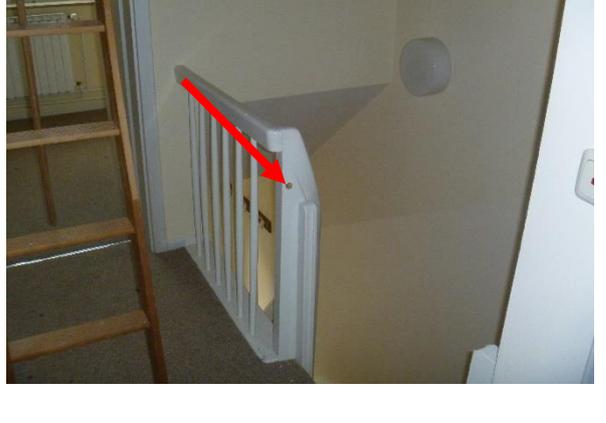
<p>3-HL-1 – Holzlack und Holz</p> <p><u>Lage:</u> Sperberstraße, Haus Nr. 3, Erdgeschoss und Obergeschoss, Lackanstrich des Treppengeländers und der Einbauschränke</p> <p><u>Art:</u> weißer Lack auf Klarlack, ca. 1 mm dick, zweischichtig, mit Holz, ca. 2 cm dick</p> <p><u>Probennahme:</u> Mischprobe (12 EP) mittels Schlangenbohrer, Druckverschlussbeutel</p> <p><u>Labor:</u> AltholzV: u.a. 360 mg/kg Blei PCB-Gesamt: 4,8 mg/kg</p> <p><u>Befund:</u> A IV-Holz</p>

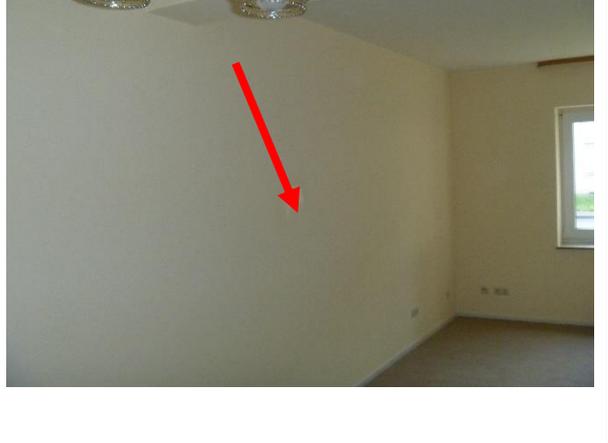
<p>3-EG-WF/S/P – Wandfarbe/-spachtel/-putz</p> <p><u>Lage:</u> Sperberstraße, Haus Nr. 3, Erdgeschoss, Anstrich, Ausgleichsmasse und Putz der Wand, Wohnzimmer (3 x), Flur (1 x), Küche (1 x)</p> <p><u>Art:</u> beige und weißer <u>Anstrich</u>, ca. 1 mm dick, mehrlagig; weiße <u>Ausgleichsmasse</u>, ca. 2 mm dick; grauer, mineralischer <u>Putz</u> auf Mauerwerk, ca. 1 cm dick</p> <p><u>Probennahme:</u> Mischprobe (5 EP) mittels Stanzstempel unter Verwendung von Restfaserbindemittel, Druckverschlussbeutel</p> <p><u>Labor:</u> Asbest (0,001 %) nicht nachgewiesen</p> <p><u>Befund:</u> nicht asbesthaltig</p>

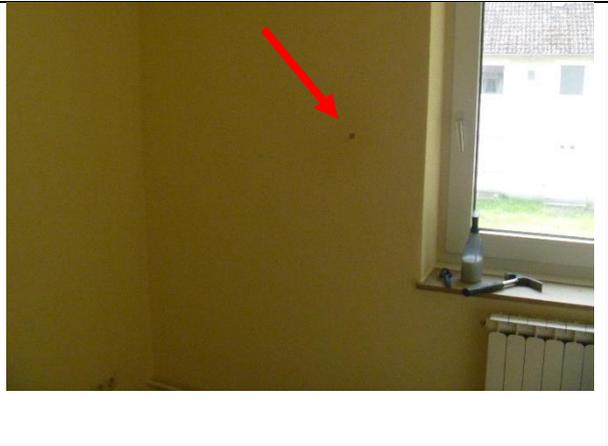
<p>3-OG-WF/S/P – Wandfarbe/-spachtel/-putz</p> <p><u>Lage:</u> Sperberstraße, Haus Nr. 3, Obergeschoss, Anstrich, Ausgleichsmasse und Putz der Wand der Wand, Schlafzimmer (2 x), Kinderzimmer (1 x), Flur (1 x)</p> <p><u>Art:</u> beige <u>Anstrich</u>, ca. 1 mm dick, mehrlagig; weiße <u>Ausgleichsmasse</u>, ca. 2 mm dick; grauer, mineralischer <u>Putz</u> auf Mauerwerk, ca. 1 cm dick</p> <p><u>Probennahme:</u> Mischprobe (5 EP) mittels Stanzstempel unter Verwendung von Restfaserbindemittel, Druckverschlussbeutel</p> <p><u>Labor:</u> Asbest (0,001 %) nicht nachgewiesen</p> <p><u>Befund:</u> nicht asbesthaltig</p>

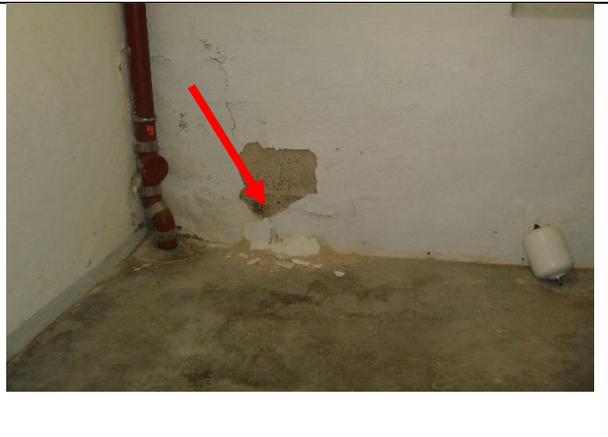
<p>3-UG-WF/P – Wandfarbe/-putz</p> <p><u>Lage:</u> Sperberstraße, Haus Nr. 3, Untergeschoss, Anstrich und Putz der Wand, Vorraum (1 x), Flur (2 x), Heizungsraum (1 x), Abstellraum (1 x)</p> <p><u>Art:</u> weißer und grauer <u>Anstrich</u>, ca. 1 mm dick, mehrlagig; grauer, mineralischer <u>Putz</u> auf Mauerwerk, ca. 1 cm dick</p> <p><u>Probennahme:</u> Mischprobe (5 EP) mittels Stanzstempel unter Verwendung von Restfaserbindemittel, Druckverschlussbeutel</p> <p><u>Labor:</u> Asbest (0,001 %) nicht nachgewiesen</p> <p><u>Befund:</u> nicht asbesthaltig</p>

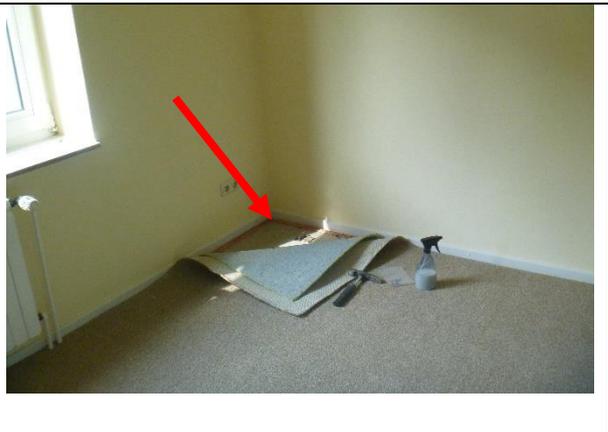
<p>3-EG-FB – Schwarzkleber</p> <p><u>Lage:</u> Sperberstraße, Haus Nr. 3, Erdgeschoss, Wohnzimmer, Kleber des PVC-Belags (grau) auf Estrich</p> <p><u>Art:</u> Schwarzkleber, < 1 mm dick</p> <p><u>Probennahme:</u> Stichprobe mittels Stechbeitel unter Verwendung von Restfaserbindemittel, Druckverschlussbeutel</p> <p><u>Labor:</u> Asbest (0,001 %) nicht nachgewiesen</p> <p><u>Befund:</u> nicht asbesthaltig</p>

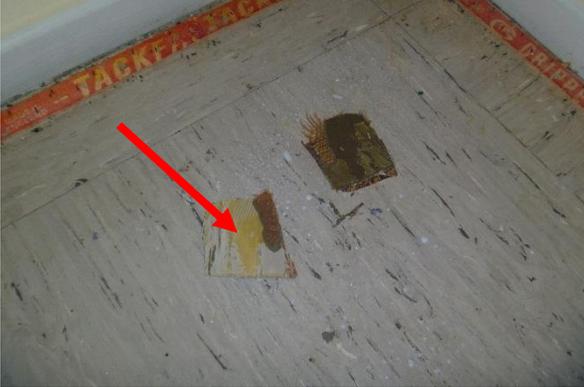
<p>3-OG-SZ1-FB-1a – PVC-Kleber</p> <p><u>Lage:</u> Sperberstraße, Haus Nr. 3, Obergeschoss, Schlafzimmer 1, Kleber des PVC-Belags (grau)</p> <p><u>Art:</u> hellgelber Dispersionskleber auf dem Juterücken, ca. 1 mm dick, mit Zahnpachtel aufgetragen</p> <p><u>Probennahme:</u> Stichprobe mittels Stechbeitel unter Verwendung von Restfaserbindemittel, Druckverschlussbeutel</p> <p><u>Labor:</u> Asbest (0,001 %) nicht nachgewiesen</p> <p><u>Befund:</u> nicht asbesthaltig</p>

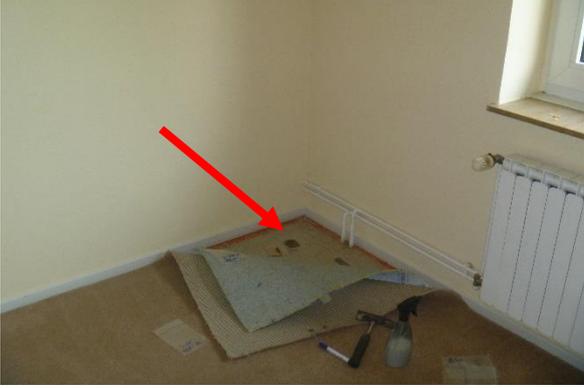
<p>3-OG-SZ1-FB-1b – Schwarzkleber</p> <p><u>Lage:</u> Sperberstraße, Haus Nr. 3, Obergeschoss, Schlafzimmer 1, Kleber des Altbelags (braun) auf Estrich</p> <p><u>Art:</u> Schwarzkleber, < 1 mm dick</p> <p><u>Probennahme:</u> Stichprobe mittels Stechbeitel unter Verwendung von Restfaserbindemittel, Druckverschlussbeutel</p> <p><u>Labor:</u> Asbest (0,001 %) nicht nachgewiesen</p> <p><u>Befund:</u> nicht asbesthaltig</p>

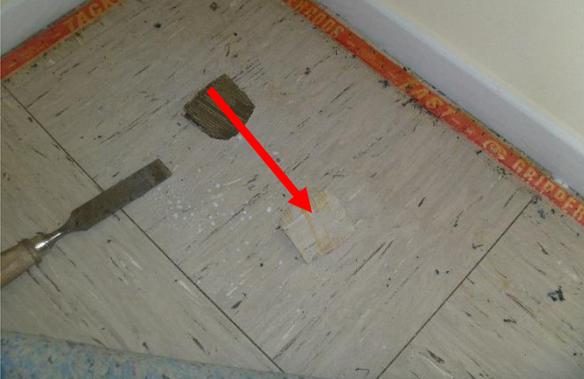
<p>3-OG-SZ2-FB-1a – PVC-Kleber</p> <p><u>Lage:</u> Sperberstraße, Haus Nr. 3, Obergeschoss, Schlafzimmer 2, Kleber des PVC-Belags (grau)</p> <p><u>Art:</u> hellgelber Dispersionskleber auf dem Juterücken, ca. 1 mm dick, mit Zahnpachtel aufgetragen</p> <p><u>Probennahme:</u> Stichprobe mittels Stechbeitel unter Verwendung von Restfaserbindemittel, Druckverschlussbeutel</p> <p><u>Labor:</u> Asbest (0,001 %) nicht nachgewiesen</p> <p><u>Befund:</u> nicht asbesthaltig</p>

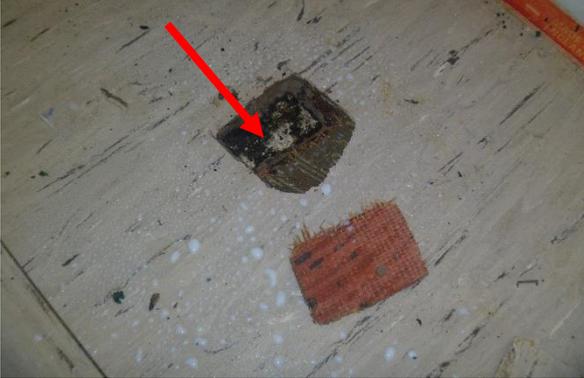
<p>3-OG-SZ2-FB-1b – Schwarzkleber</p> <p><u>Lage:</u> Sperberstraße, Haus Nr. 3, Obergeschoss, Schlafzimmer 2, Kleber des Altbelags (braun) auf Estrich</p> <p><u>Art:</u> Schwarzkleber, < 1 mm dick</p> <p><u>Probennahme:</u> Stichprobe mittels Stechbeitel unter Verwendung von Restfaserbindemittel, Druckverschlussbeutel</p> <p><u>Labor:</u> Asbest (0,001 %) nicht nachgewiesen</p> <p><u>Befund:</u> nicht asbesthaltig</p>

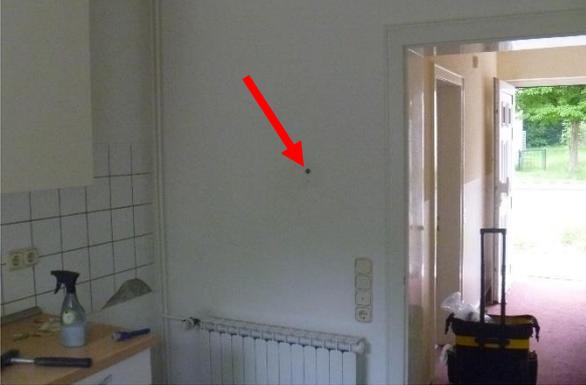
<p>7-EG-WF/S/P – Wandfarbe/-spachtel/-putz</p> <p><u>Lage:</u> Sperberstraße, Haus Nr. 7, Erdgeschoss, Anstrich, Ausgleichsmasse und Putz der Wand, Wohnzimmer (3 x), Flur (1 x), Küche (1 x)</p> <p><u>Art:</u> beige und weißer <u>Anstrich</u>, ca. 1 mm dick, mehrlagig; weiße <u>Ausgleichsmasse</u>, ca. 2 mm dick; grauer, mineralischer <u>Putz</u> auf Mauerwerk, ca. 1 cm dick</p> <p><u>Probennahme:</u> Mischprobe (5 EP) mittels Stanzstempel unter Verwendung von Restfaserbindemittel, Druckverschlussbeutel</p> <p><u>Labor:</u> Asbest (0,001 %) nicht nachgewiesen</p> <p><u>Befund:</u> nicht asbesthaltig</p>

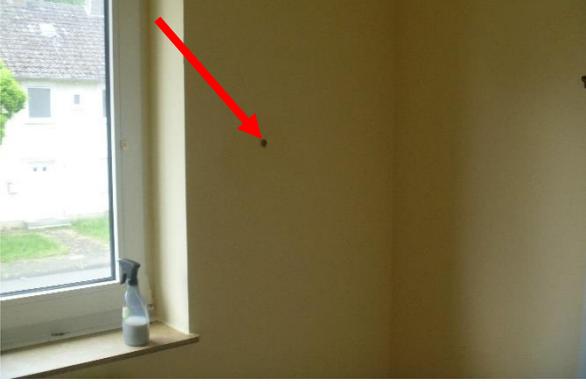
<p>7-OG-WF/S/P – Wandfarbe/-spachtel/-putz</p> <p><u>Lage:</u> Sperberstraße, Haus Nr. 7, Obergeschoss, Anstrich, Ausgleichsmasse und Putz der Wand der Wand, Schlafzimmer (2 x), Kinderzimmer (1 x), Flur (1 x)</p> <p><u>Art:</u> beige <u>Anstrich</u>, ca. 1 mm dick, mehrlagig; weiße <u>Ausgleichsmasse</u>, ca. 2 mm dick; grauer, mineralischer <u>Putz</u> auf Mauerwerk, ca. 1 cm dick</p> <p><u>Probennahme:</u> Mischprobe (5 EP) mittels Stanzstempel unter Verwendung von Restfaserbindemittel, Druckverschlussbeutel</p> <p><u>Labor:</u> Asbest (0,001 %) nicht nachgewiesen</p> <p><u>Befund:</u> nicht asbesthaltig</p>

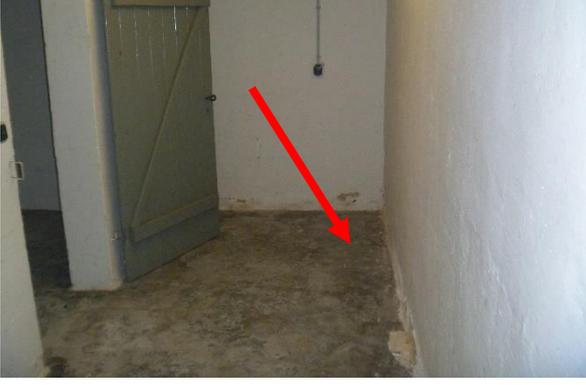
<p>7-UG-WF/P – Wandfarbe/-putz</p> <p><u>Lage:</u> Sperberstraße, Haus Nr. 7, Untergeschoss, Anstrich und Putz der Wand, Vorraum (1 x), Flur (2 x), Heizungsraum (1 x), Abstellraum (1 x)</p> <p><u>Art:</u> weißer und grauer <u>Anstrich</u>, ca. 1 mm dick, mehrlagig; grauer, mineralischer <u>Putz</u> auf Mauerwerk, ca. 1 cm dick</p> <p><u>Probennahme:</u> Mischprobe (5 EP) mittels Stanzstempel unter Verwendung von Restfaserbindemittel, Druckverschlussbeutel</p> <p><u>Labor:</u> Asbest (0,001 %) nicht nachgewiesen</p> <p><u>Befund:</u> nicht asbesthaltig</p>

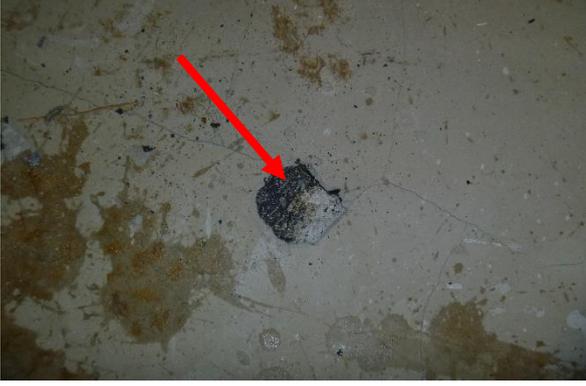
<p>7-EG-FB – Schwarzkleber</p> <p><u>Lage:</u> Sperberstraße, Haus Nr. 7, Erdgeschoss, Wohnzimmer, Kleber des Altbelages unter Ausgleichsmasse auf Estrich</p> <p><u>Art:</u> Schwarzkleber, < 1 mm dick und graue, mineralische Ausgleichsmasse, ca. 1 mm dick</p> <p><u>Probennahme:</u> Stichprobe mittels Stechbeitel unter Verwendung von Restfaserbindemittel, Druckverschlussbeutel</p> <p><u>Labor:</u> Asbest (0,001 %) nicht nachgewiesen</p> <p><u>Befund:</u> nicht asbesthaltig</p>

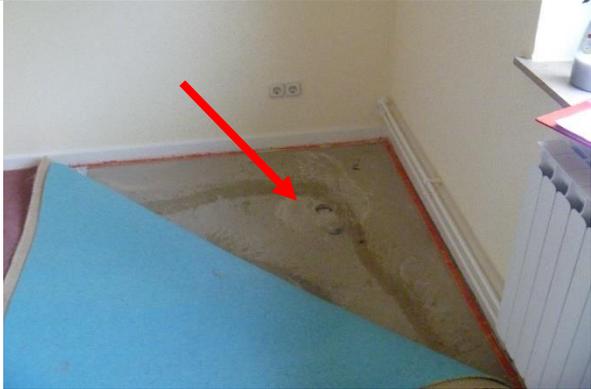
<p>7-OG-SZ2-FB – Schwarzkleber</p> <p><u>Lage:</u> Sperberstraße, Haus Nr. 7, Obergeschoss, Schlafzimmer 2, Kleber des Altbelages unter Ausgleichsmasse auf Estrich</p> <p><u>Art:</u> Schwarzkleber, < 1 mm dick und graue, mineralische Ausgleichsmasse, ca. 1 mm dick</p> <p><u>Probennahme:</u> Stichprobe mittels Stechbeitel unter Verwendung von Restfaserbindemittel, Druckverschlussbeutel</p> <p><u>Labor:</u> Asbest (0,001 %) nicht nachgewiesen</p> <p><u>Befund:</u> nicht asbesthaltig</p>

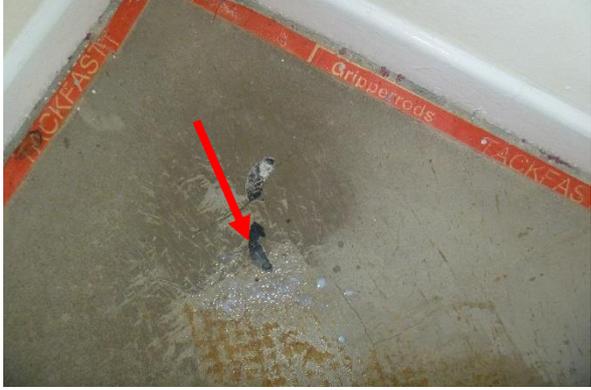
<p>7-OG-SZ3-FB – Schwarzkleber</p> <p><u>Lage:</u> Sperberstraße, Haus Nr. 7, Obergeschoss, Schlafzimmer 3, Kleber des Altbelages unter Ausgleichsmasse auf Estrich</p> <p><u>Art:</u> Schwarzkleber, < 1 mm dick und graue, mineralische Ausgleichsmasse, ca. 1 mm dick</p> <p><u>Probennahme:</u> Stichprobe mittels Stechbeitel unter Verwendung von Restfaserbindemittel, Druckverschlussbeutel</p> <p><u>Labor:</u> Asbest (0,001 %) nicht nachgewiesen</p> <p><u>Befund:</u> nicht asbesthaltig</p>

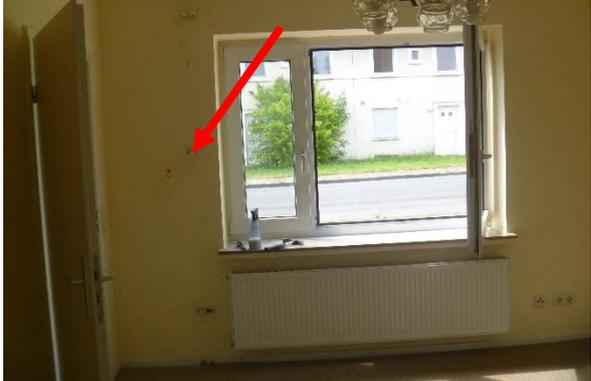
<p>13-EG-WF/S/P – Wandfarbe-/spachtel-/putz</p> <p><u>Lage:</u> Sperberstraße, Haus Nr. 13, Erdgeschoss, Anstrich, Ausgleichsmasse und Putz der Wand, Wohnzimmer (3 x), Flur (1 x), Küche (1 x)</p> <p><u>Art:</u> beige und weißer Anstrich, ca. 1 mm dick, mehrlagig; weiße Ausgleichsmasse, ca. 2 mm dick; grauer, mineralischer Putz auf Mauerwerk, ca. 1 cm dick</p> <p><u>Probennahme:</u> Mischprobe (5 EP) mittels Stanzstempel unter Verwendung von Restfaserbindemittel, Druckverschlussbeutel</p> <p><u>Labor:</u> Asbest (0,001 %) nicht nachgewiesen</p> <p><u>Befund:</u> nicht asbesthaltig</p>

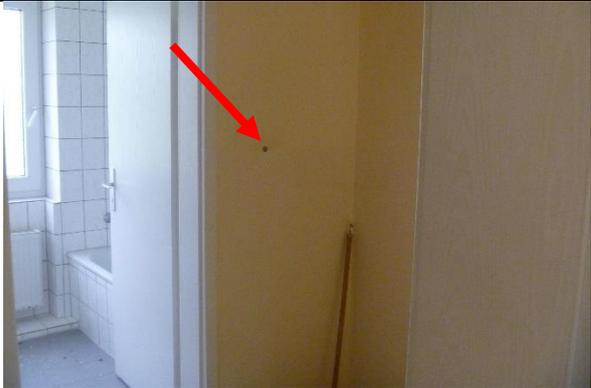
<p>13-OG-WF/S/P – Wandfarbe-/spachtel-/putz</p> <p><u>Lage:</u> Sperberstraße, Haus Nr. 13, Obergeschoss, Anstrich, Ausgleichsmasse und Putz der Wand der Wand, Schlafzimmer (2 x), Kinderzimmer (1 x), Flur (1 x)</p> <p><u>Art:</u> beige Anstrich, ca. 1 mm dick, mehrlagig; weiße Ausgleichsmasse, ca. 2 mm dick; grauer, mineralischer Putz auf Mauerwerk, ca. 1 cm dick</p> <p><u>Probennahme:</u> Mischprobe (5 EP) mittels Stanzstempel unter Verwendung von Restfaserbindemittel, Druckverschlussbeutel</p> <p><u>Labor:</u> Asbest (0,001 %) nicht nachgewiesen</p> <p><u>Befund:</u> nicht asbesthaltig</p>

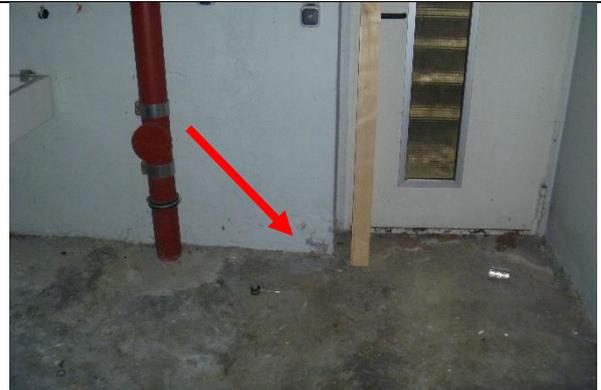
13-UG-WF/P – Wandfarbe/-putz

Lage: Sperberstraße, Haus Nr. 13, Untergeschoss, Anstrich und Putz der Wand, Vorräum (1 x), Flur (2 x), Heizungsraum (1 x), Abstellraum (1 x)

Art: weißer und grauer Anstrich, ca. 1 mm dick, mehrlagig; grauer, mineralischer Putz auf Mauerwerk, ca. 1 cm dick

Labor: Asbest (0,001 %) nicht nachgewiesen

Befund: nicht asbesthaltig

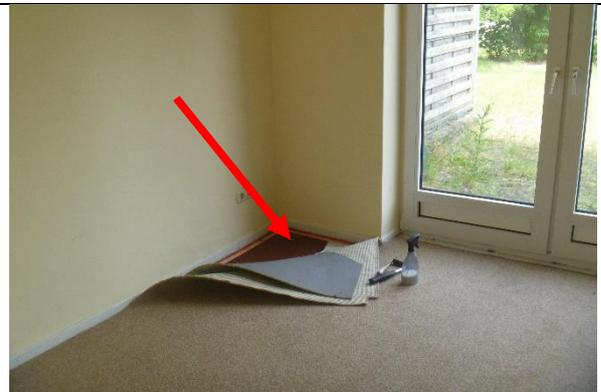
13-EG-FB – Schwarzkleber

Lage: Sperberstraße, Haus Nr. 13, Erdgeschoss, Wohnzimmer, Kleber des Altbelags (rot) auf Estrich

Art: Schwarzkleber, < 1 mm dick

Labor: Asbest (0,001 %) nicht nachgewiesen

Befund: nicht asbesthaltig

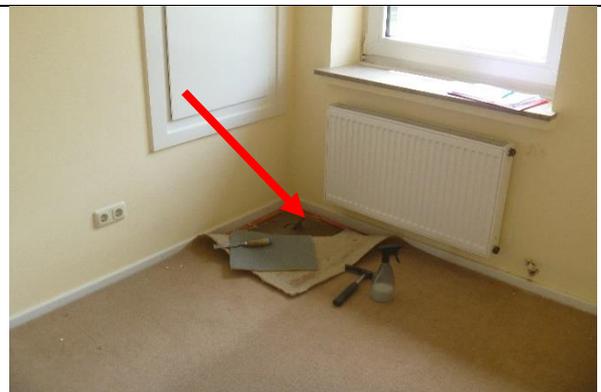
13-OG-SZ1-FB – Schwarzkleber

Lage: Sperberstraße, Haus Nr. 13, Obergeschoss, Schlafzimmer 1, Kleber des Altbelags (braun) auf Estrich

Art: Schwarzkleber, < 1 mm dick

Labor: Asbest (0,001 %) nicht nachgewiesen

Befund: nicht asbesthaltig

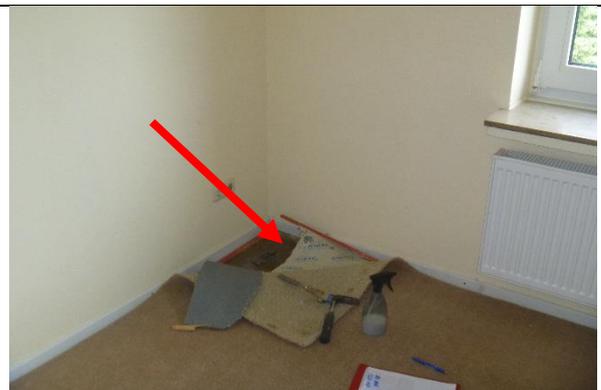
13-OG-SZ2-FB – Schwarzkleber

Lage: Sperberstraße, Haus Nr. 13, Obergeschoss, Schlafzimmer 2, Kleber des Altbelags (braun) auf Estrich

Art: Schwarzkleber, < 1 mm dick

Labor: Asbest (0,001 %) nicht nachgewiesen

Befund: nicht asbesthaltig

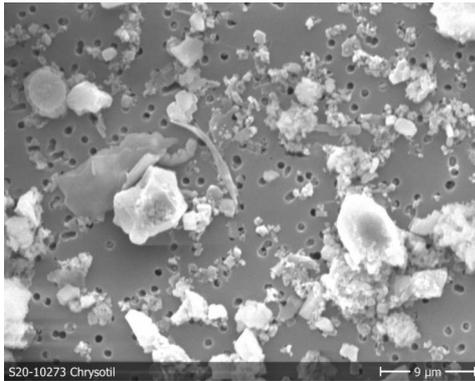
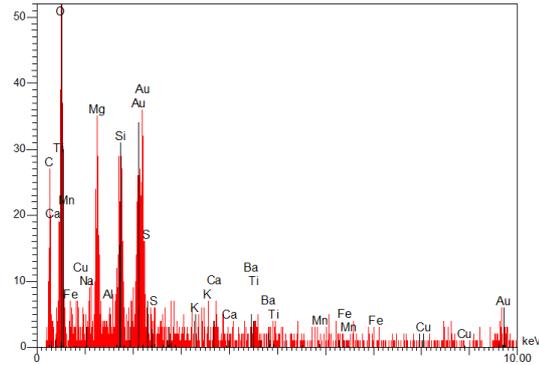
Analyse	Methode	Ergebnis	Einheit
★ Asbest nachgewiesen	VDI 3866/IFA 7487	ja	
★ Asbestart	VDI 3866/IFA 7487	Chrysotil

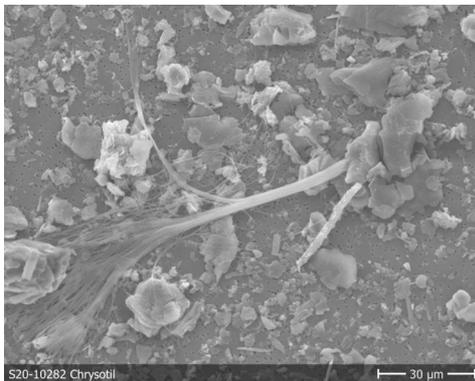
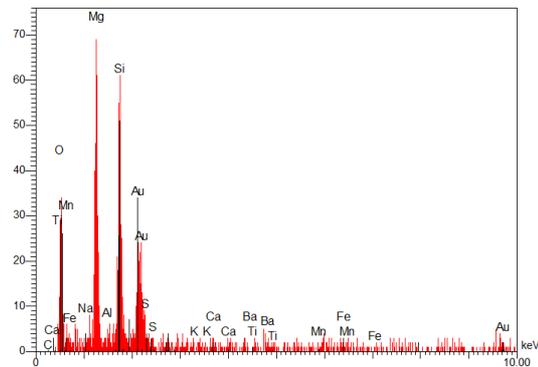
Analyse	Methode	Ergebnis	Einheit
★ Asbest nachgewiesen	VDI 3866/IFA 7487	ja	
★ Asbestart	VDI 3866/IFA 7487	Chrysotil

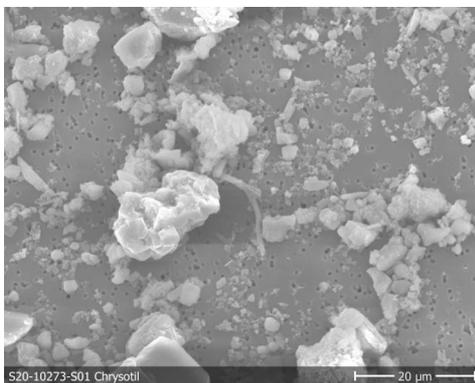
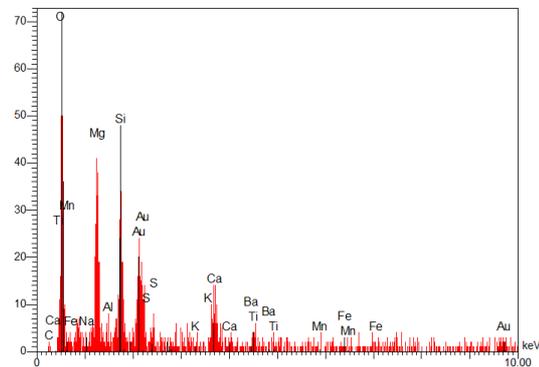
Kennwerte	Methode	Ergebnis	Einheit
ausgewertete Filterfläche		0,52	mm ²
Massenbelegung	VDI 3866/IFA 7487	3,54	µg/mm ²
Glührückstand		93,1	%
Faserstaub-Analytik	Methode	Ergebnis	Einheit
★ Anzahl Asbestfasern	VDI 3866/IFA 7487	1,0	
Chrysotilfasern		1	
Amphibolfasern		0	
★ Massegehalt Asbest gesamt	VDI 3866/IFA 7487	0,0016	%

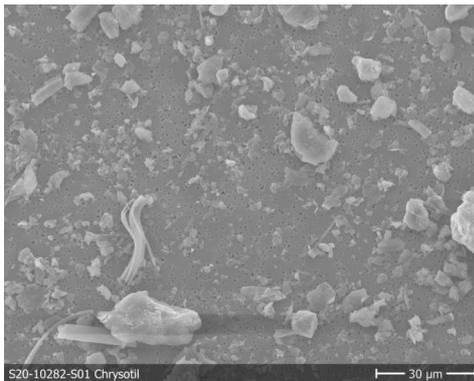
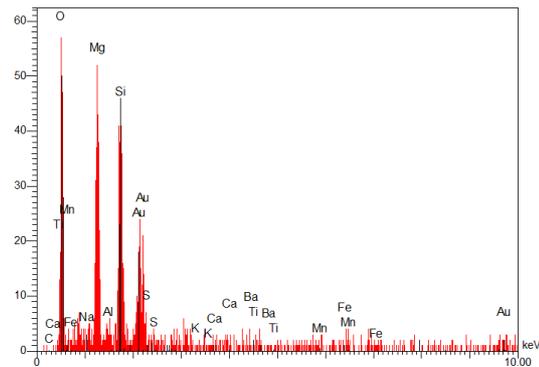
Labornummer **S20-10282-S01** Probenbezeichnung **38-EG-FB-1b - Schwarzkleber**

<p>38-EG-FB-1b – Schwarzkleber</p> <p><u>Lage:</u> Sperberstraße, Haus Nr. 38, Erdgeschoss, Wohnzimmer, Kleber des Altbelags (rot) auf Estrich</p> <p><u>Art:</u> Schwarzkleber, < 1 mm dick</p> <p><u>Probennahme:</u> Stichprobe mittels Stechbeitel unter Verwendung von Restfaserbindemittel, Druckverschlussbeutel</p> <p><u>Labor:</u> Asbest nachgewiesen, 0,025 % Chrysotil</p> <p><u>Befund:</u> gering mit Asbestfasern beaufschlagt</p>

Kennwerte	Methode	Ergebnis	Einheit
ausgewertete Filterfläche		0,52	mm ²
Massenbelegung	VDI 3866/IFA 7487	3,43	µg/mm ²
Glührückstand		30,7	%
Faserstaub-Analytik			
Kennwerte	Methode	Ergebnis	Einheit
★ Anzahl Asbestfasern	VDI 3866/IFA 7487	1,0	
Chrysotilfasern		1	
Amphibolfasern		0	
★ Massengehalt Asbest gesamt	VDI 3866/IFA 7487	0,025	%
