# **Sanierung Weser-Lutter Hydraulik**

**Vorstellung  
14.01.2013**

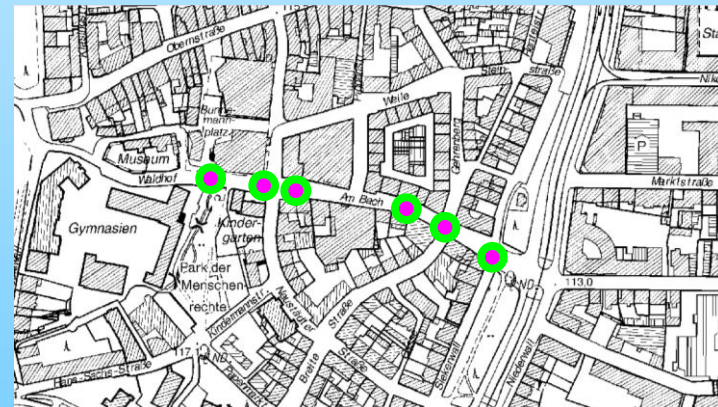
## Hydrodynamische Simulation mit Starkregenserie

- für RRB Kunsthalle ( $V$  ca.  $8000 \text{ m}^3$ )
  - Schächte ´Am Bach´ **unterhalb der Vorgabe  $n = 0,2$  [1/a]**

(6765\_6610: 4 Überstau-Ereignisse,  $V_{\max} = 5.250 \text{ m}^3$ )

- RRB Museumsgarten (Not-)Überlauf: **2 Ereignisse in 33 a**
