700.64 Umweltbetrieb Grünunterhaltung  
12.06.17, Meyer, 5912

**Rückbau von zwei Bolzplatztoren oberhalb der Freiligrathstraße, Anlagen Nr. 66038  
Bolzplatz Freiligrathstraße**

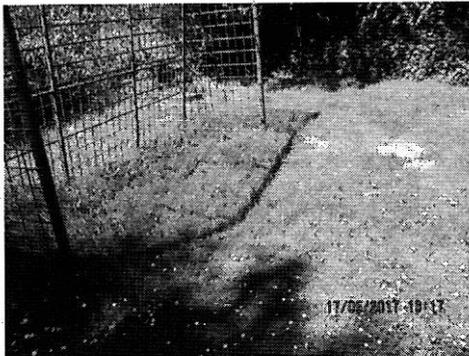
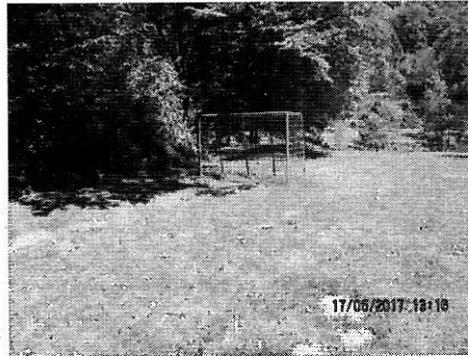
Der Bolzplatz Freiligrathstraße wird nach den Beobachtungen unserer Mitarbeiter und aufgrund der vor Ort nicht vorhandenen Nutzungsspuren, nicht genutzt.

**Bild 1 und 2: so gut wie keine Nutzungsspuren vor den Bolzplatztoren**

Mit der Bitte um zustimmende Kenntnisnahme in der kommenden Sitzung am 07.09.17 das der Umweltbetrieb die beiden Bolzplatztore zurückbaut und den Bolzplatz auflöst.

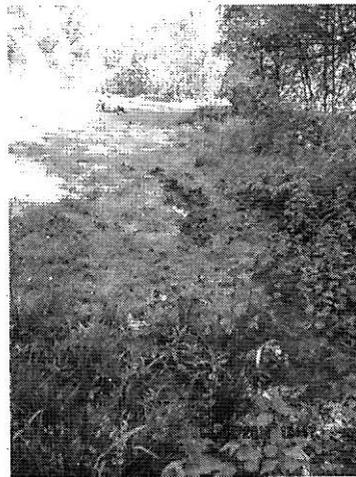
Aufgrund der insgesamt abschüssigen Fläche, die am Rand des Platzes in die Böschung des angrenzend verlaufenden Fußbaches übergeht, ist der Platz für das Fußballspiel nur sehr eingeschränkt geeignet. Zudem ist die Fläche durch austretendes Sickerwassers ganzjährig sehr feucht.

Eine regelmäßige Pflege ist aufgrund dieser Vernässung nur mit erheblichem Aufwand möglich bzw. die Feuchtigkeit führt dazu, dass die eingesetzten Maschinen bei den Arbeiten tiefe Spuren hinterlassen. (siehe Fotos in Anhang)

**Bild 3 bis 6: Fahrspuren aufgrund der erheblichen Bodenfeuchtigkeit**

**bzw. Mähschäden aufgrund der Unebenheiten**
