Mobilität im Alter

Dokumentation der Stadtteilbegehungen im Bezirk Brackwede - Kammerich

Eine Dokumentation der Arbeitsgruppe „Mobilität im Alter“ im Rahmen des Projekts „Altengerechte Quartiere.NRW – Brackwede“; Projektumsetzung durch die Stadt Bielefeld.

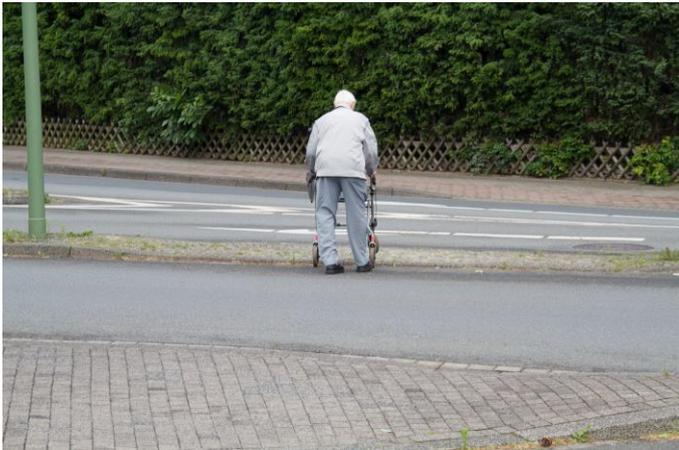
Dreieck Berliner Straße/ Senner Straße/ Stadtpark

Querung der Senner Straße in Richtung Hauptstraße.

Querung Berliner Straße in Richtung Marktplatz/ Treppenstraße/ Hauptstraße.

Hohes Fahrzeugaufkommen, teilweise mit hoher Geschwindigkeit; Kurvenlage. Querungen trotz Mittelinseln gefährlich.

Forderung:

Zusätzliche Zebrastreifen.

Kantenabsenkung an den Inseln erforderlich!

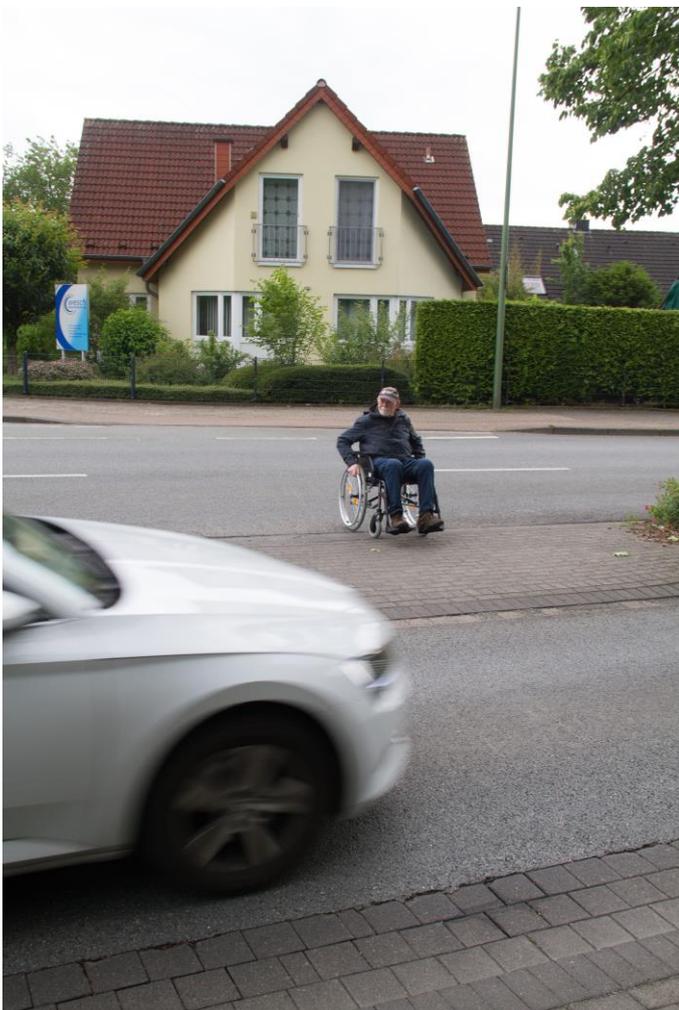
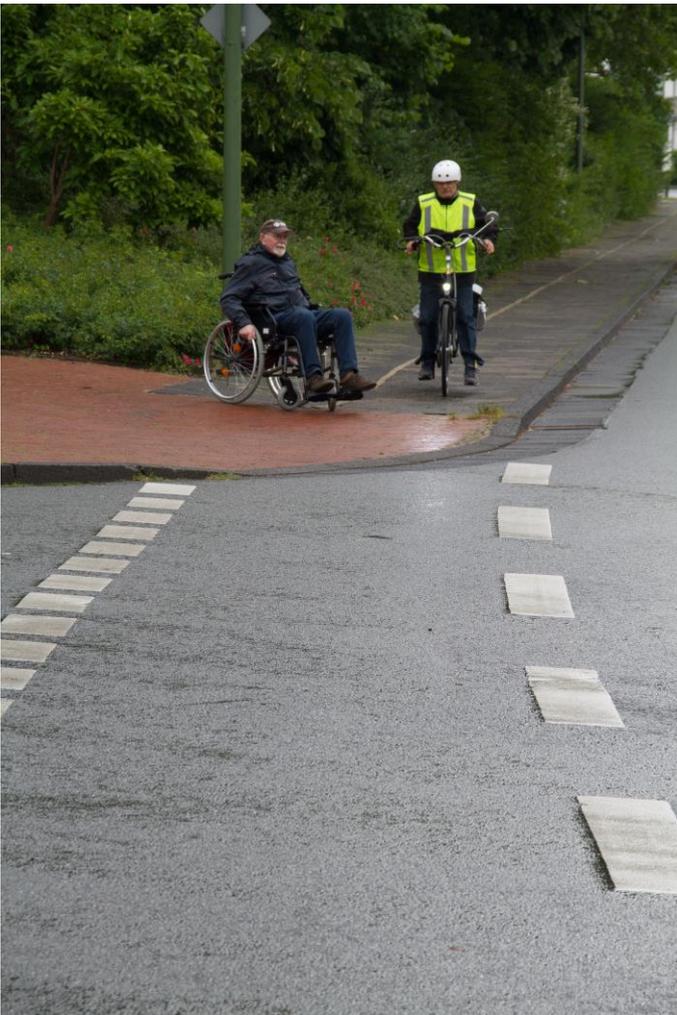
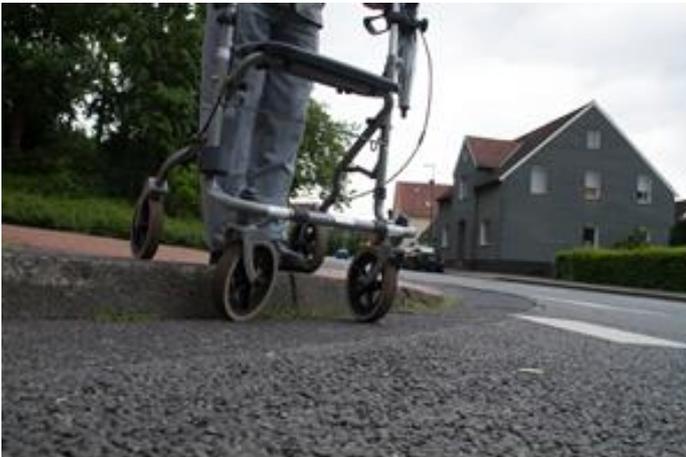
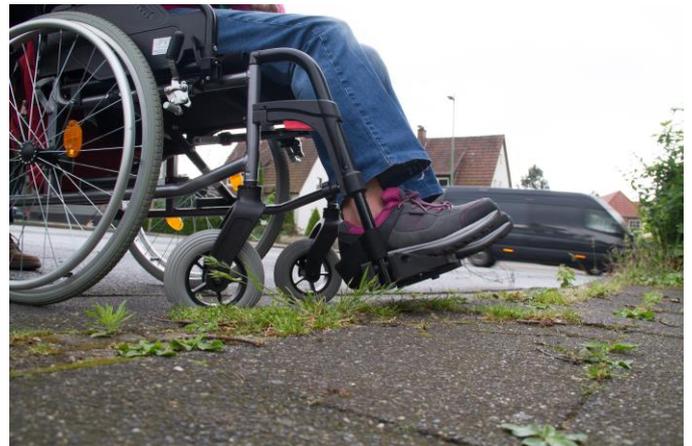
Querung Wiedenbrücker Straße/ Berliner Straße

Zugang aus dem Bezirk Kammerich zum
Marktplatz/ Stadtpark.

**Hohes Fahrzeugaufkommen, teilw. mit
hoher Geschwindigkeit!**

Wiedenbrücker Straße:

Keine Gehwegabsenkung im Fußgängerbereich!
Fußgänger und Radfahrer werden im Bereich der
Querung zusammengeführt.

Empfehlung:

Querungsinsel mit Zebrastreifen.

Bordsteinabsenkung auch im Fußgängerbereich!

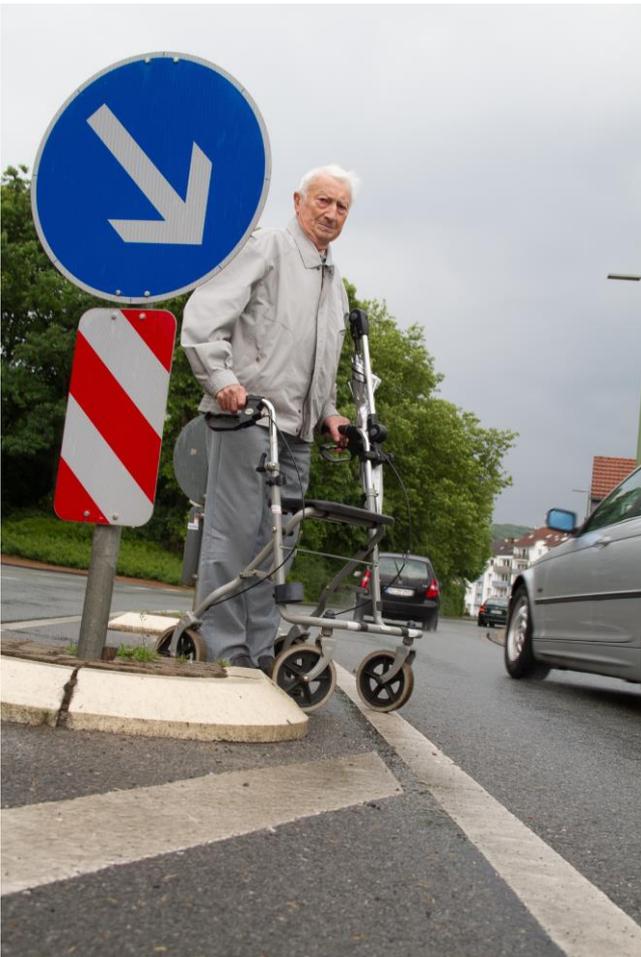
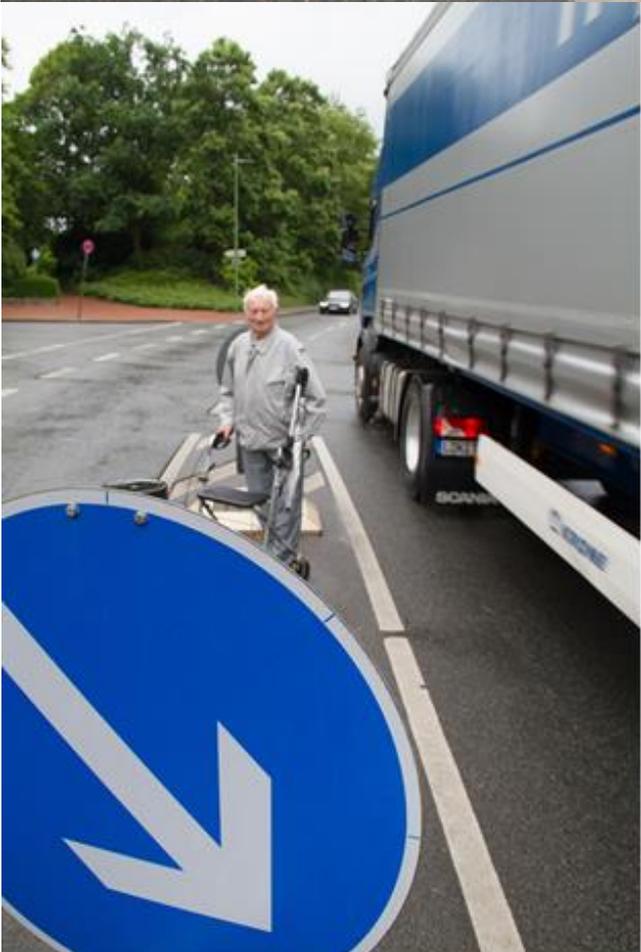
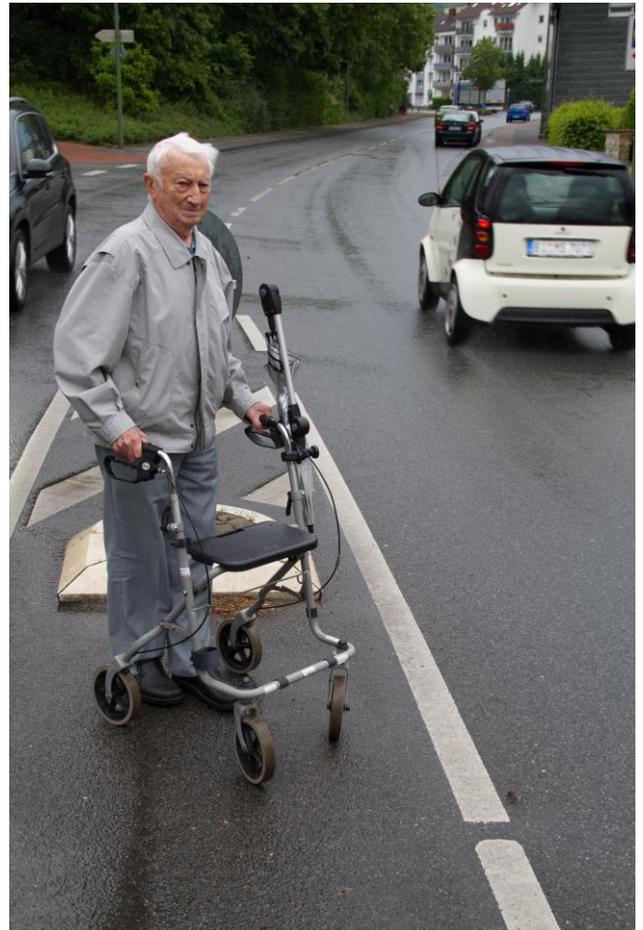
Querungsinsel über Berliner Straße unzureichend!

Forderung:

Querungsinsel über die Berliner Straße verbreitern und mindestens durch Zebrastreifen ergänzen.

Fußgängerampel wünschenswert.

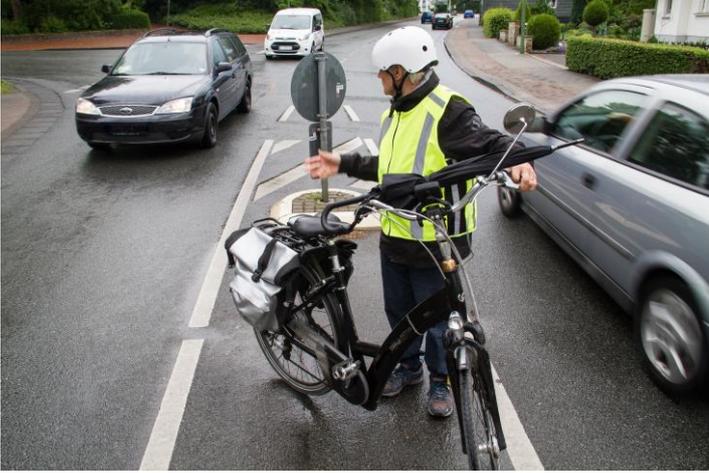
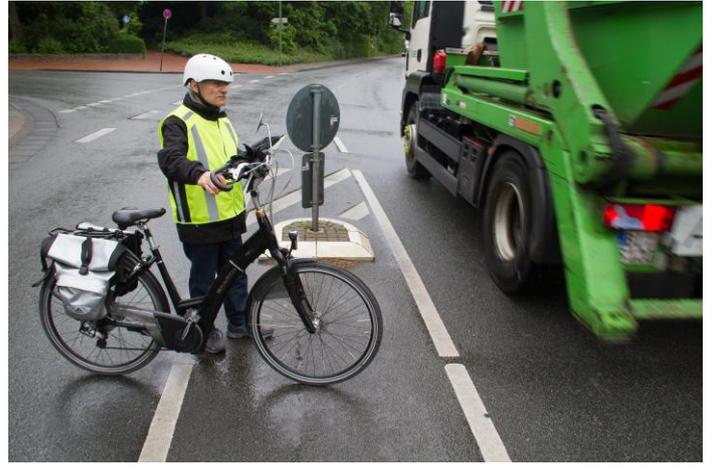
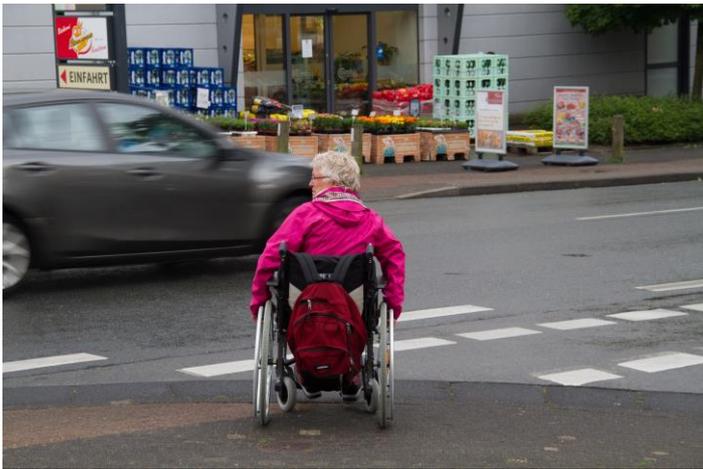
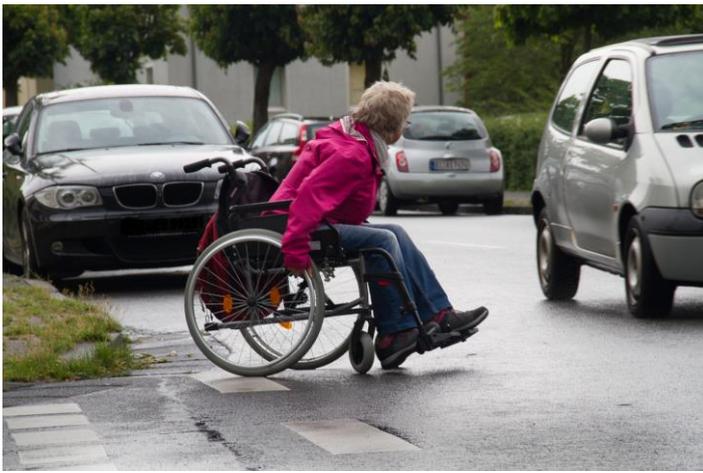
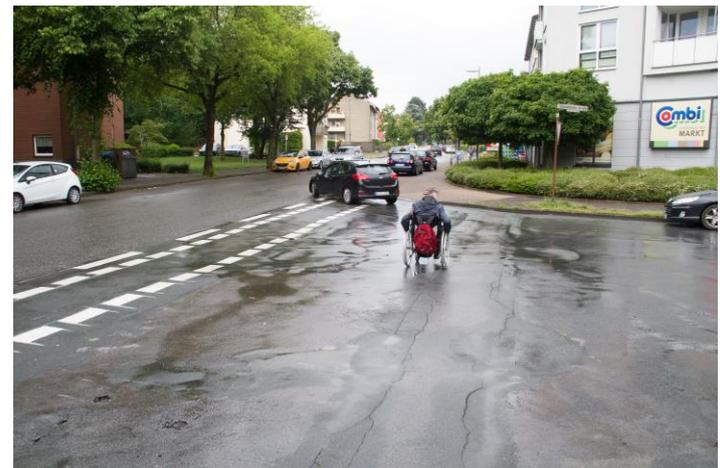
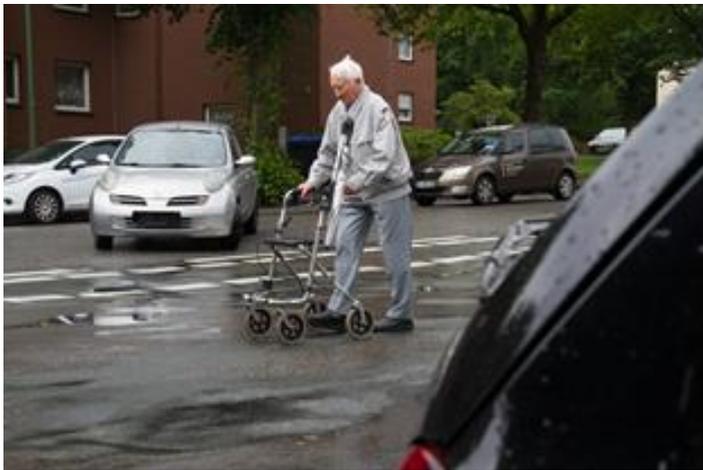
Querung über Berliner Straße und Düsseldorfer Straße im Bereich des Lebensmittelmarktes Combi.

Hohes Fahrzeugaufkommen,
teilweise mit hoher Geschwindigkeit.
Parkende Autos erschweren die Sicht.

Querungshilfe auf beiden Straßen dringend erforderlich!

Vorzugsweise durch Fußgängerampel.

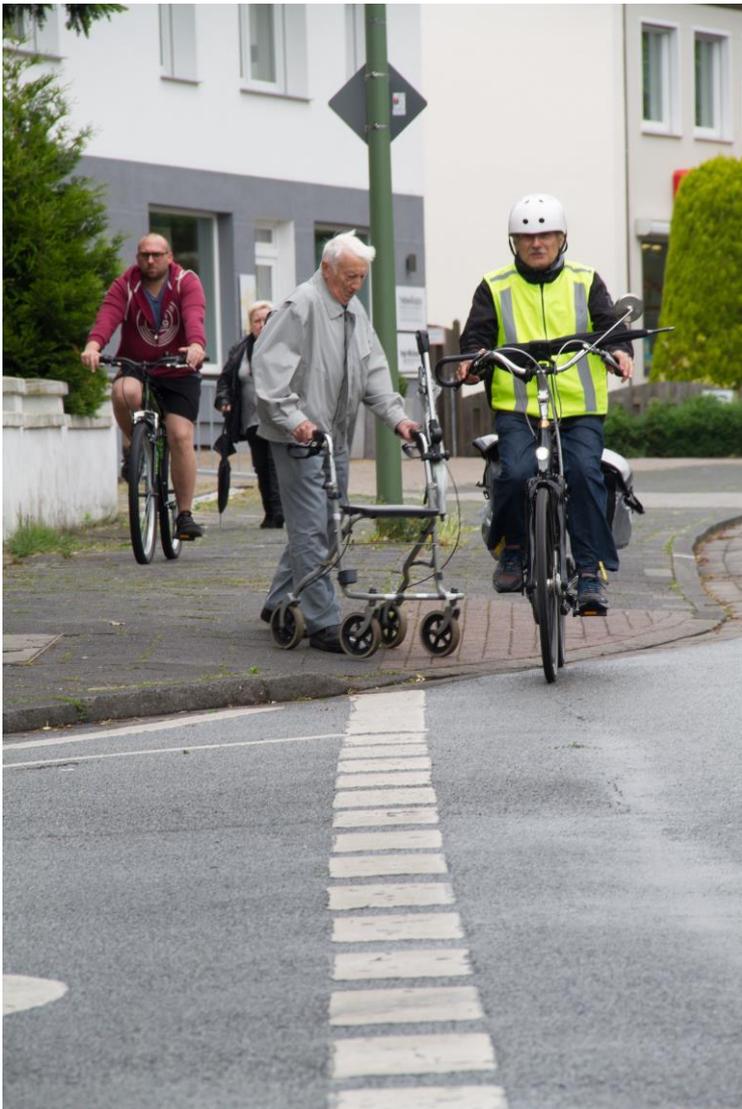
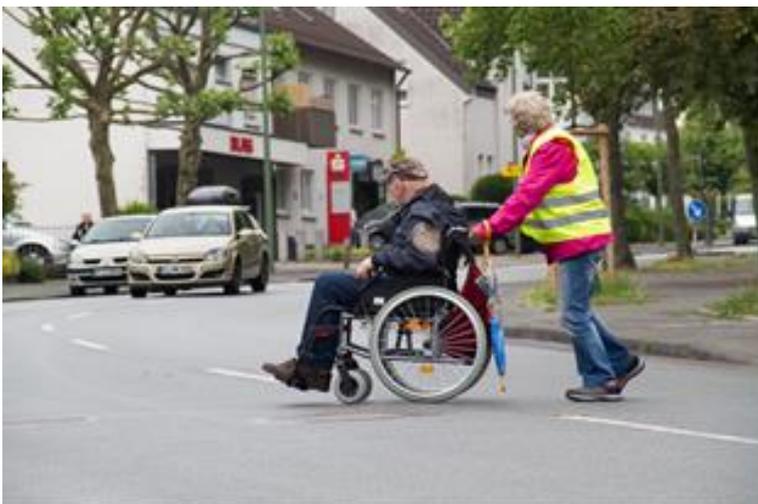
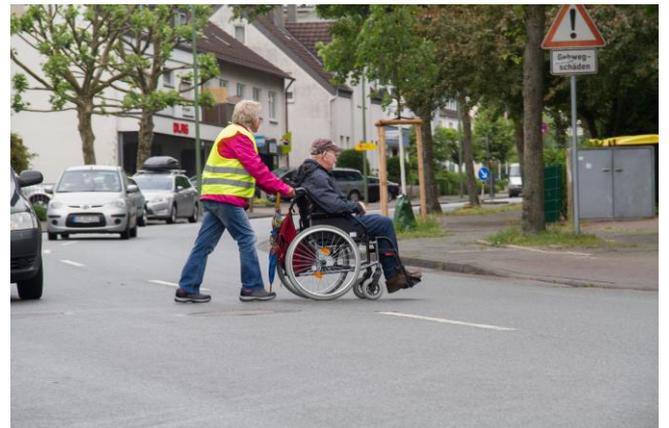
**Querung Düsseldorfer Straße/
Senner Straße.
Viele ältere Menschen/ Zugang zu
den Servicewohnanlagen.**

**Hohes Fahrzeugaufkommen,
teilweise mit hoher Geschwindigkeit.**

Keine Querungshilfen!

Unzureichende Bordsteinabsenkungen.
Fußgänger und Radfahrer werden im Bereich der
Querung zusammengeführt.

Forderung:

Bordsteinabsenkungen nachbessern,
Querungshilfe für alle vier Querungen errichten.
Vorzugsweise Fußgängerampel.

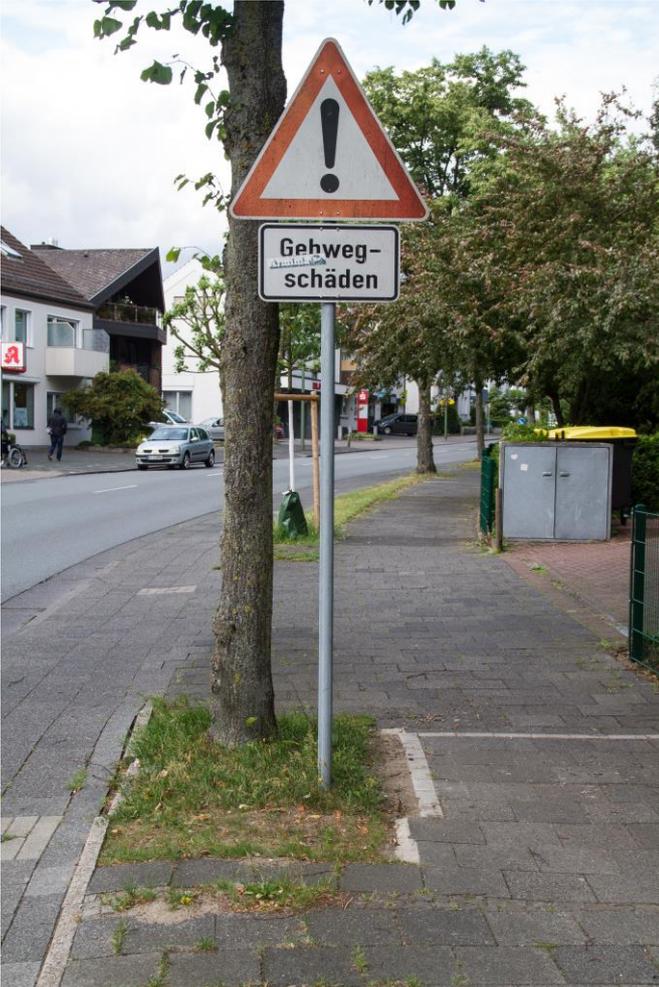
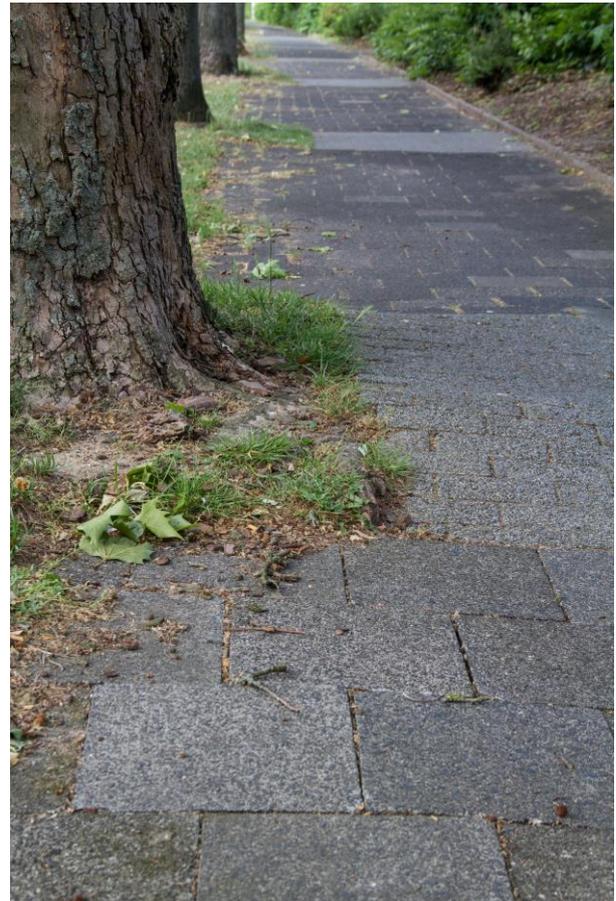
Senner Straße

Sehr schlechte bis schlechte Gehwegoberflächen

Finden wir im gesamten Stadtteilgebiet!

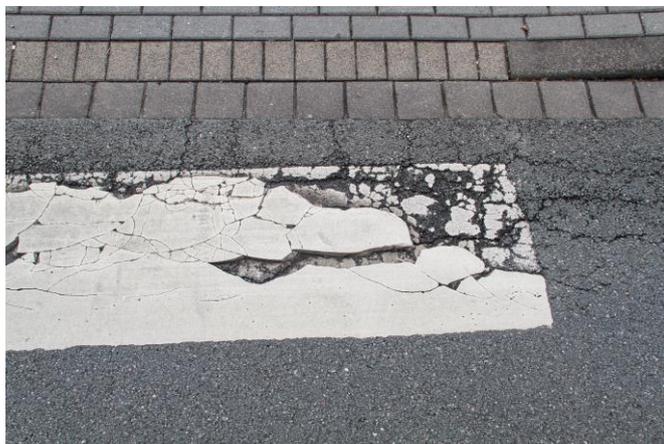
Fußgängerüberweg Senner Straße auf Höhe des Begegnungszentrums Neue Schanze.

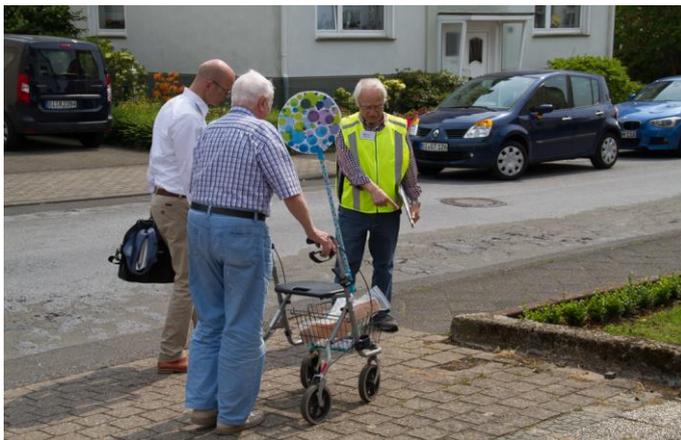
Winterberger Straße

Reduzierung der Gehwegbreite mit Stolperkante

Gefälle im Bereich von Einfahrten

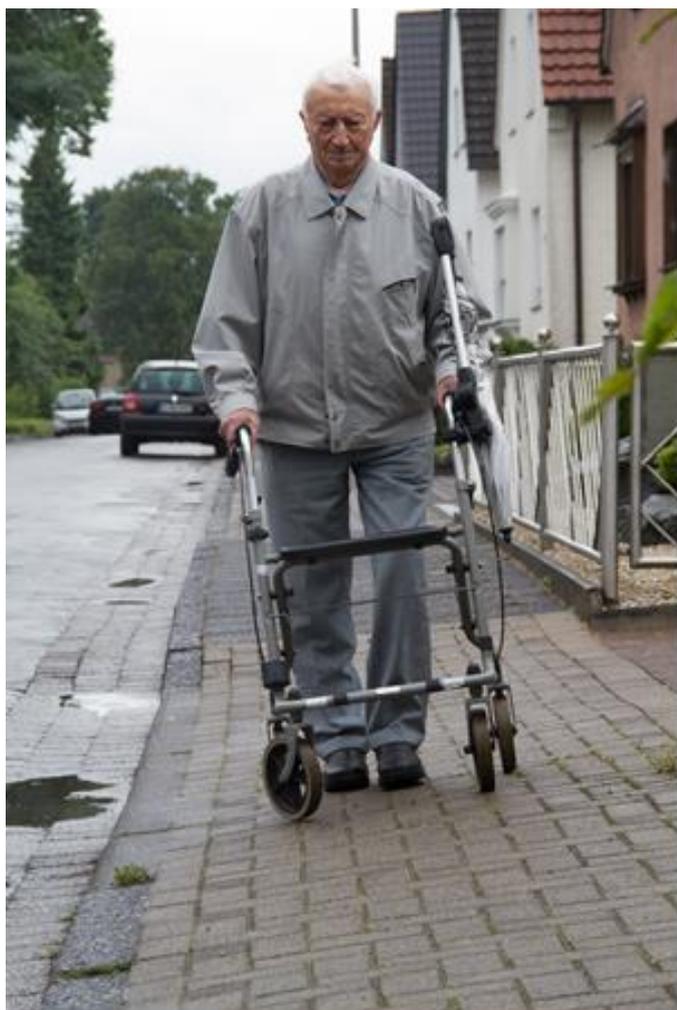
Beispiel Papenkamp

Auch „geringe Kantenhöhen“ stellen ein Hindernis dar.

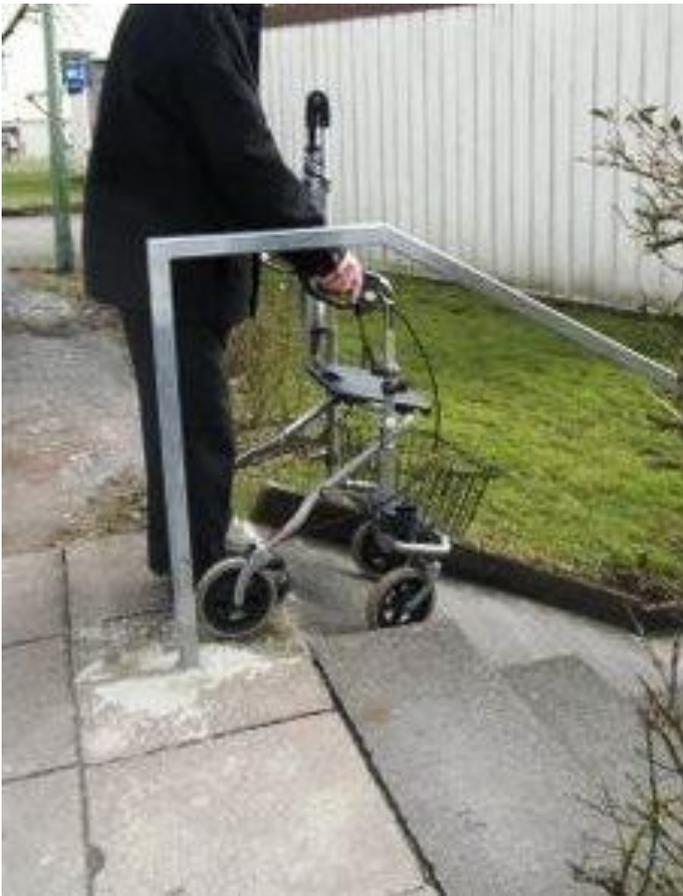
Am Rohrwerk

Trotz Rampe kein Zugang zur Wohnbebauung:
Das Gefälle ist zu steil!
(Abgang ausgeschlossen)

Umgehung ca. 400 m

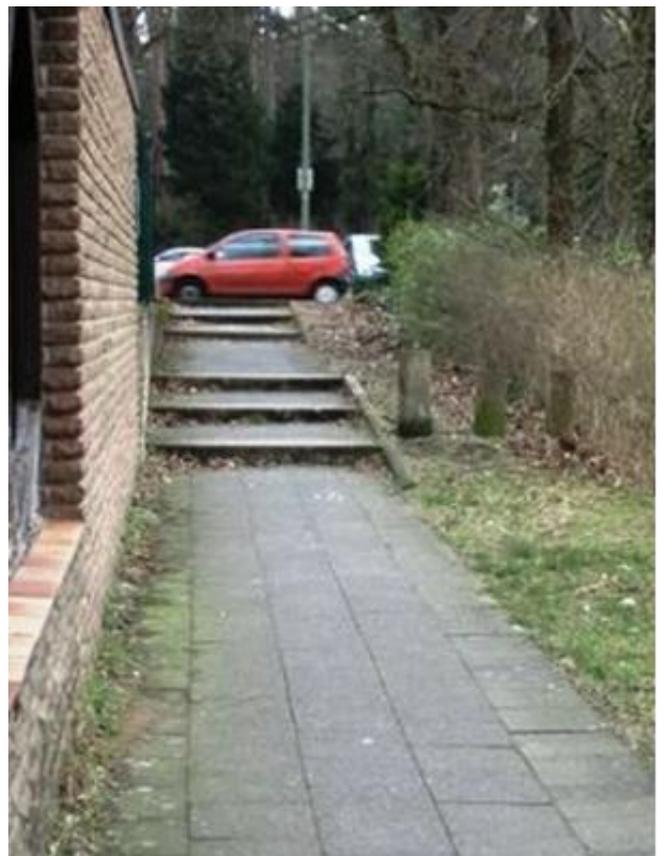
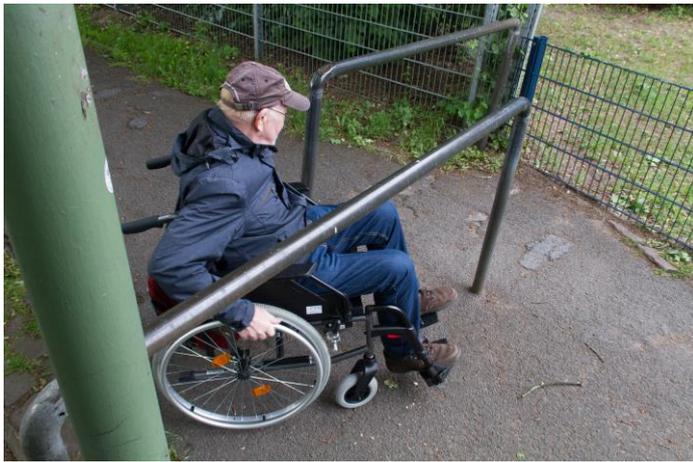
**Zugang Windelsbleicher Straße/
Bushaltestelle aus der Siedlung Am
Rohrwerk/ Im Winkel**

Nicht für Rollstuhlfahrer, Rollatorbenutzer
und Kinderwägen!

Länge der Umgehungsstrecke ca. 650 m.

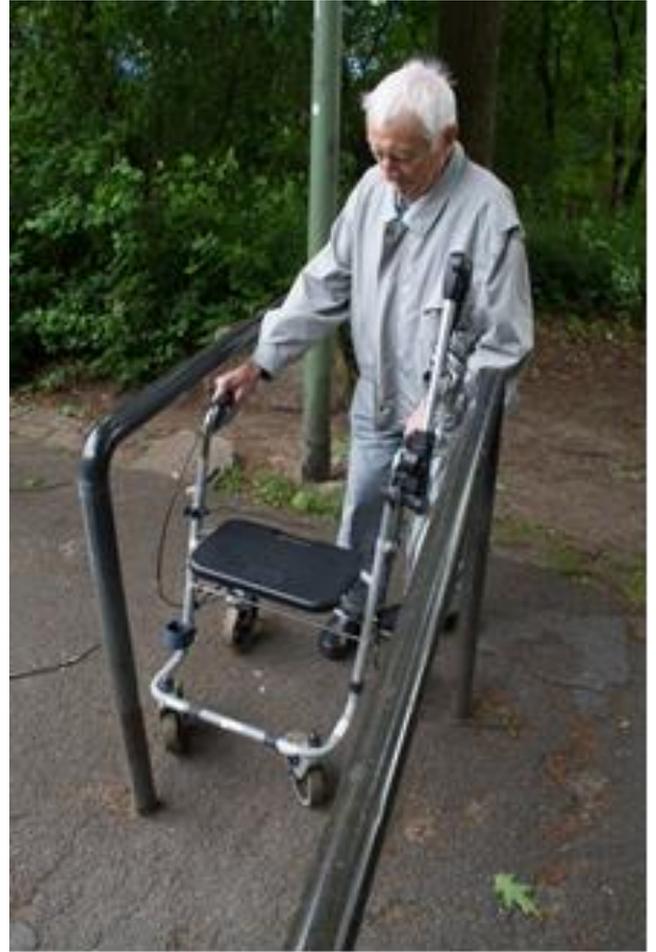
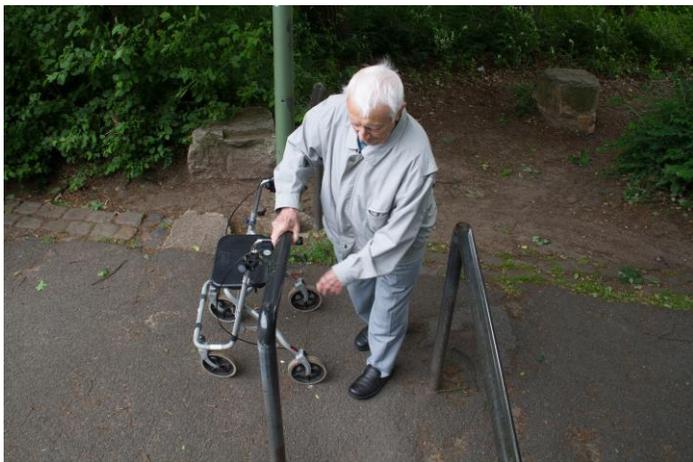
Fußweg Senner Straße zur Südschule

Umgehungs- Länge ca. 800 m.

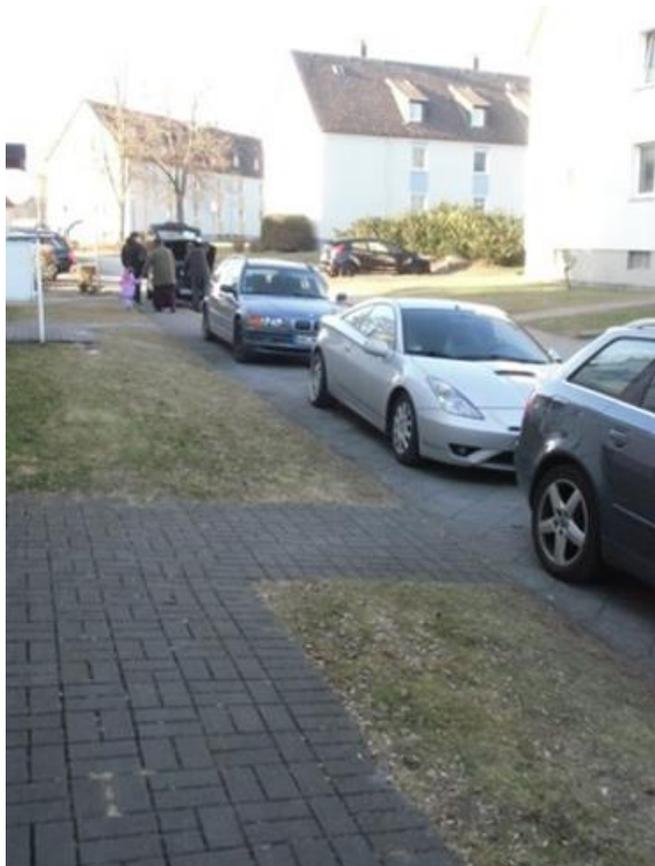
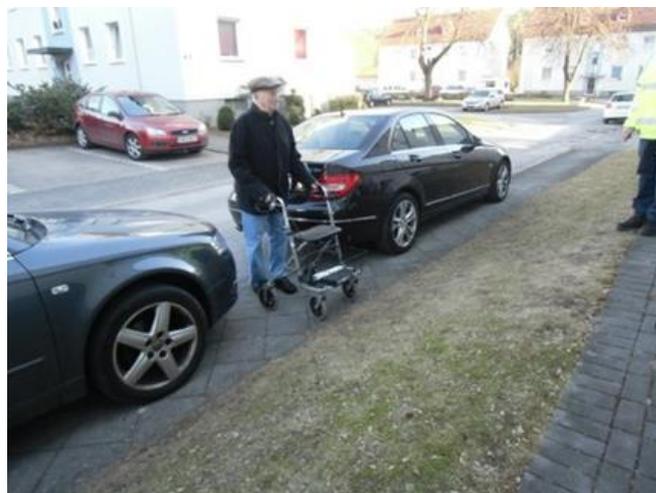
Beispiel Delbrücker Straße

Zu schmale oder ansonsten eingeschränkte Gehwegbreiten

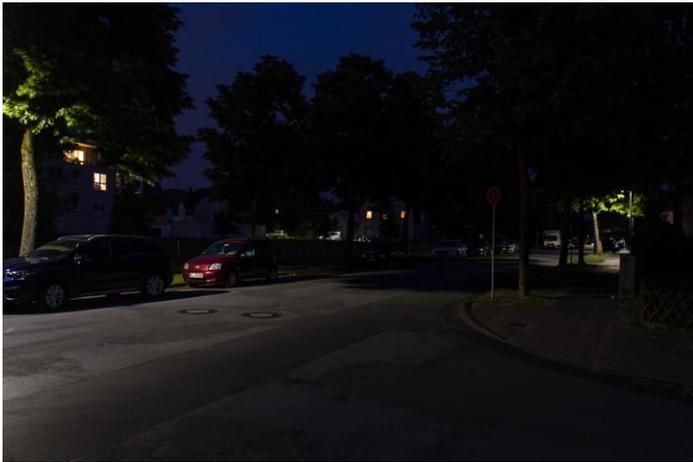
Düsseldorfer Straße

Einseitig und mit viel zu großen Abständen.

LED-Beleuchtung bietet Spots, aber keine Ausleuchtung von Wegen.

Stolperfallen werden nicht erkannt.

Die Straße wird zum Angstrraum.

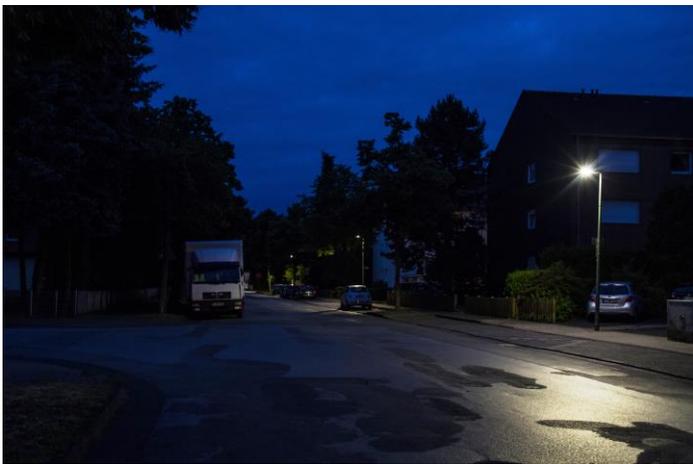
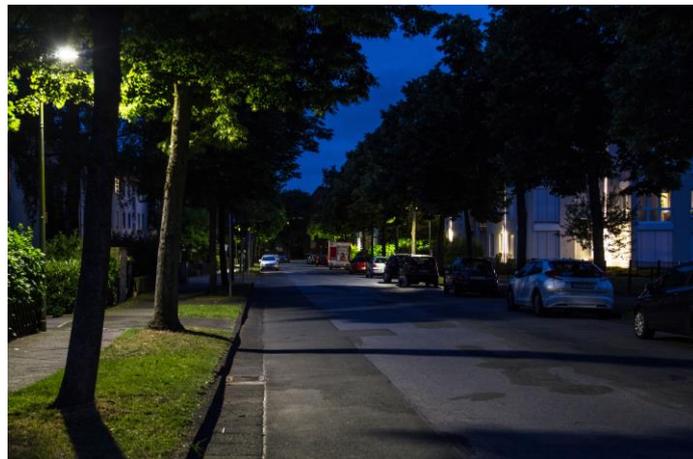
Winterberger Straße von der Düsseldorfer ab bergauf

Auf der rechten Seite keinerlei Laternen, auf der linken Seite Leuchtköpfe über Straße hängend. **Gehweg wird nicht ausgeleuchtet!**

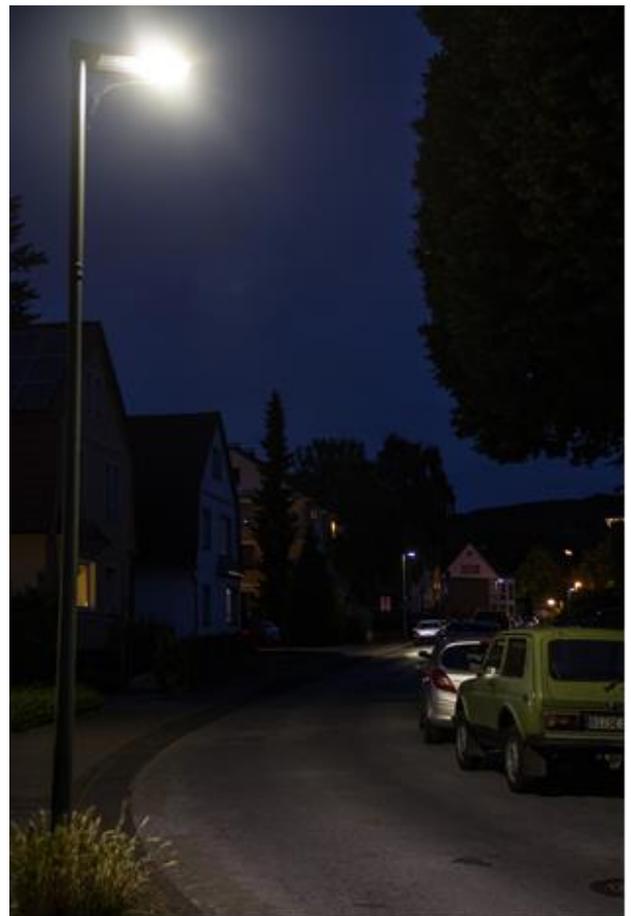
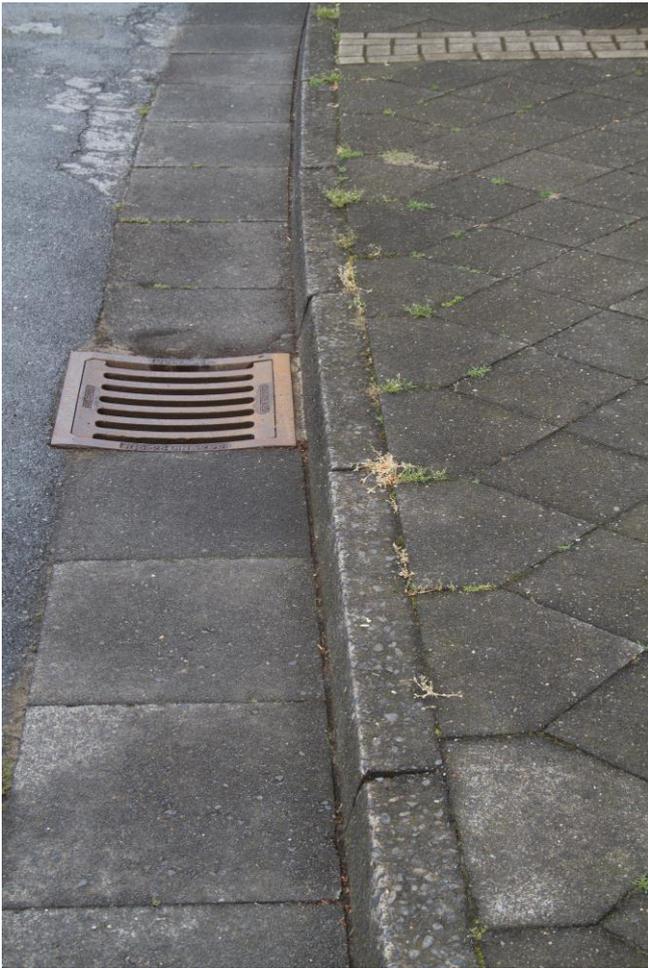
Beispiel Winterberger Straße

Schlechte (bis gar keine) Farb- und Fühlkontraste im Straßenbereich

Für Menschen mit eingeschränkter Wahrnehmung – dazu zählt auch einfach nur schlechtes Sehen – speziell aber bei demenziell erkrankten Menschen zahlreiche Gefahrenquellen.

Die gesamte Fläche wird als Einheit wahrgenommen:

- die Stolperkante wird nicht erkannt
- der Beginn der Fahrbahn wird nicht erkannt

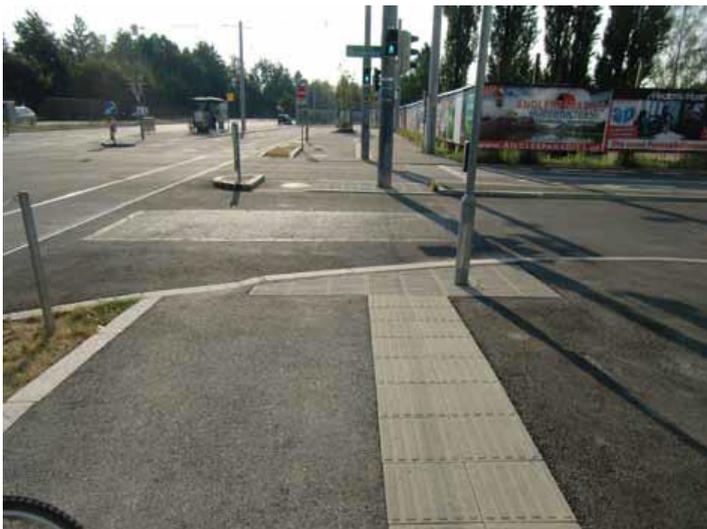
Gegen-Beispiel:

Ein Teil des Gehsteigs beim Zusammentreffen mit der Straße für RollstuhlfahrerInnen/ RollatorbenutzerInnen völlig abgesenkt, während für visuell eingeschränkte Menschen dort eine leichte Kante beibehalten wurde, wo auch das Blindenleitsystem hinführt.

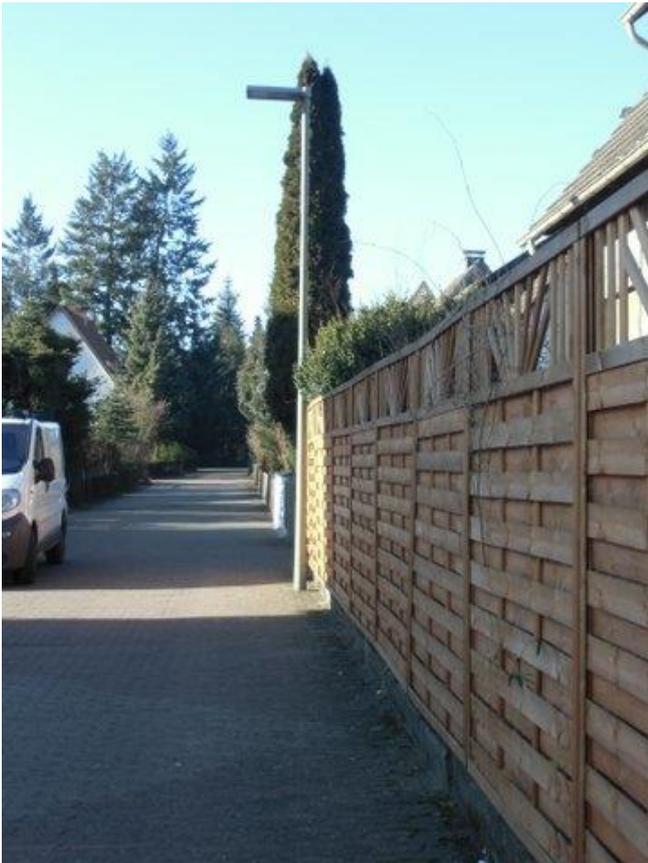
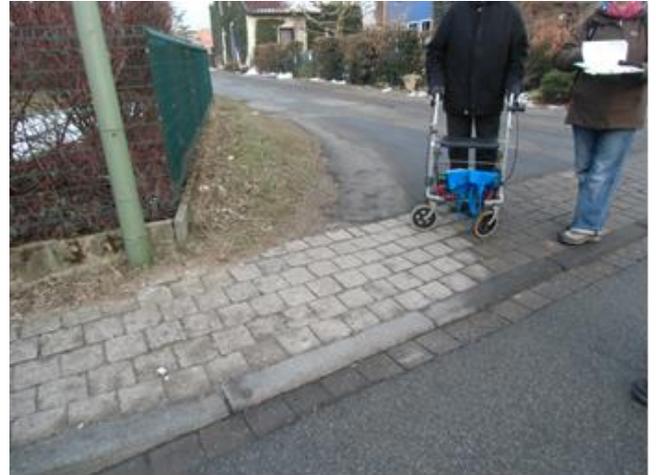
**Warsteiner Straße /
Ecke Rostocker Straße**

Fehlen von Gehwegen/ nicht befestigte Übergänge

Neben dem Fehlen der Gehwege ist auch die Beleuchtungssituation äußerst unbefriedigend.

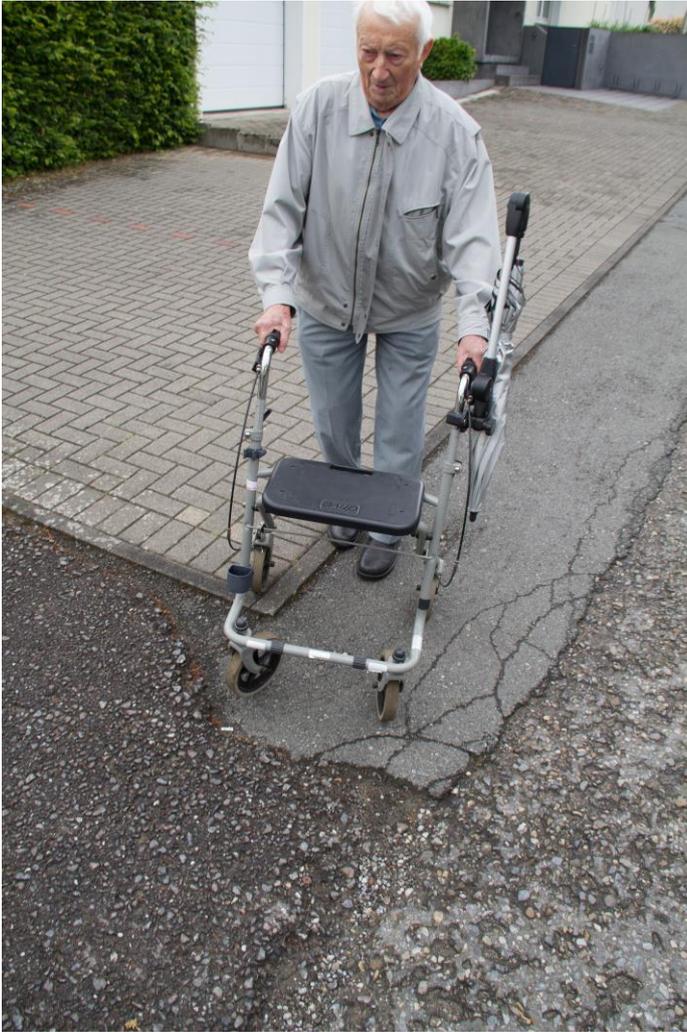
Willinger Straße

Zuweg von der Senner Straße
(Bushaltestelle) Richtung Wohngebiet
Gerdkamp/ Wilhelm-Thielke-Straße

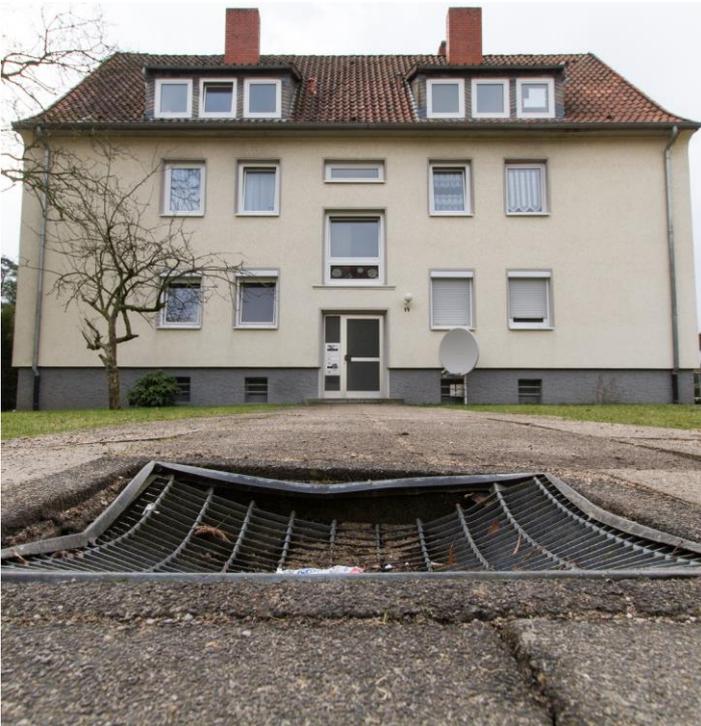
Stolperfallen

gibt es in allen nur denkbaren Variationen.....

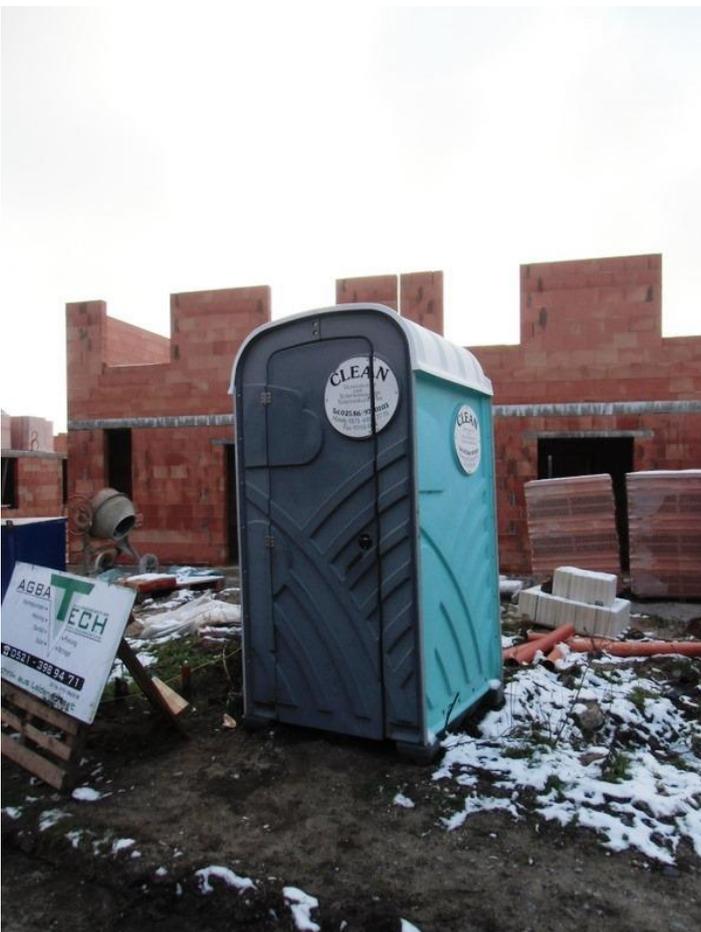
Zugang zu öffentlichen Toiletten

.....ein nicht geringes Problem für ältere und behinderte Menschen, die eigenständig im Stadtteil mobil sein wollen.

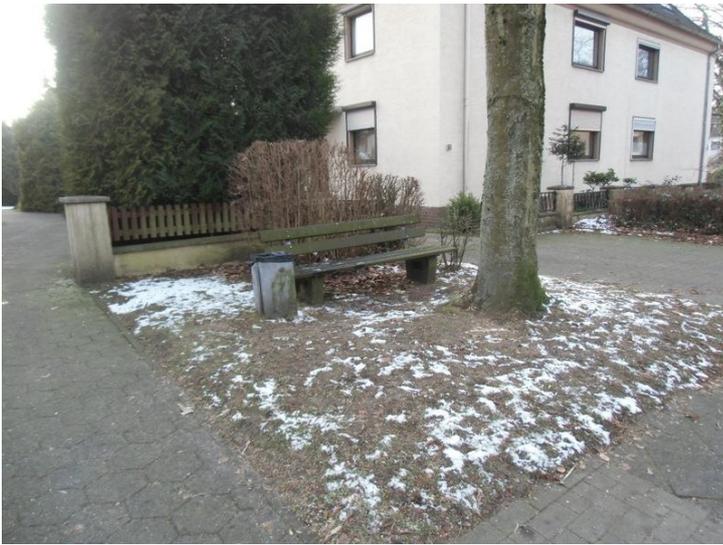
**Ruhebänke
im öffentlichen Raum -
und auf den Wegen des
täglichen Bedarfs**

**.....so gut wie gar nicht
vorhanden,
und/ oder gar nicht zugänglich.**

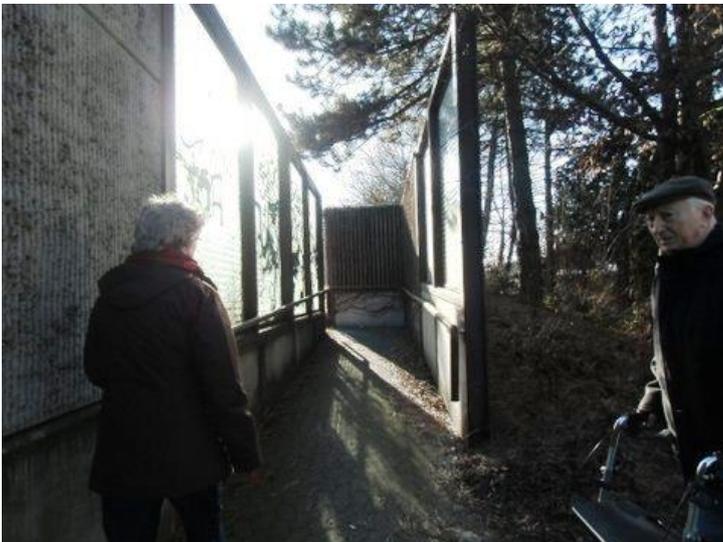
Angsträume

**...werden gemieden, würden
aber weite Wege ersparen,
wenn mehr Sicherheit durch
bessere Einsicht und
Beleuchtung gegeben würden.**
