Jöllennecker Straße / Mindener Straße / Am Güterbahnhof Maßnahmen zur Beseitigung von Unfallhäufungen

Sofortmaßnahmen

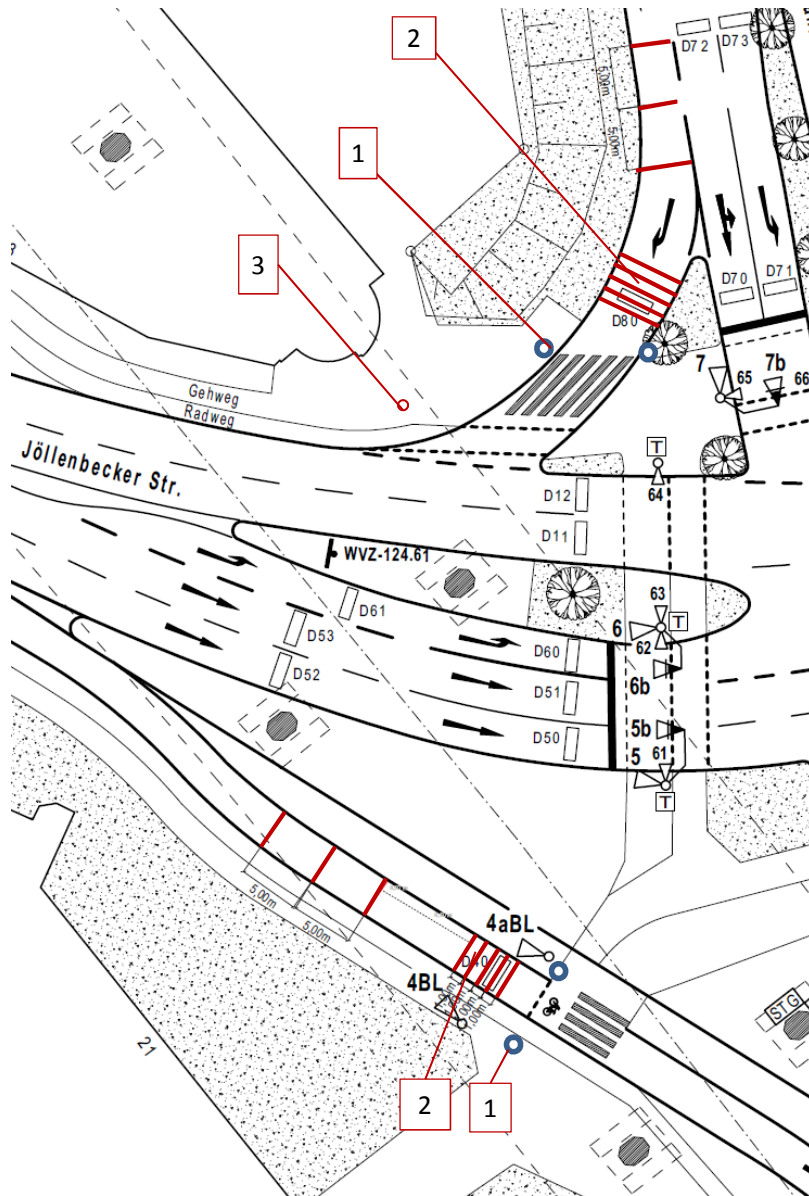
1. Verdeutlichung der Fußgängerüberwege am Knoten Mindener Straße mit blauen Zylinder-Baken und Anpassung der Beschilderung.
2. Aufbringen einer haptischen Rüttelmarkierung an beiden freien Rechtsabbiegern am Knoten Mindener Straße. Dies soll der Geschwindigkeitsdämpfung, und Erhöhung der Aufmerksamkeit dienen.
3. Ergänzung eines Hinweisschildes „Sie fahren falsch“ für stadteinwärts linksfahrende Radfahrer in der Jöllennecker Straße. Dadurch zusätzliche Sensibilisierung für Fehlverhalten, das zu erhöhter Aufmerksamkeit und vorsichtigerem Verkehrsverhalten führen soll.
