**Altengerechte  
Quartiere.NRW**  
Brackwede

# Mobilität im Alter

## Dokumentation der Stadtteilbegehungen im Bezirk Brackwede - Kammerich

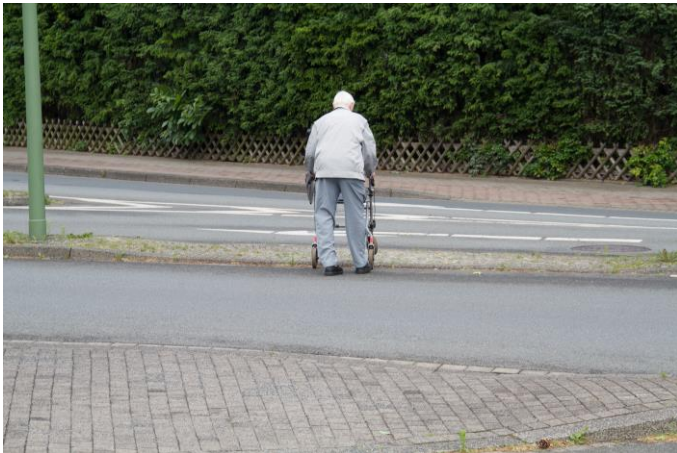
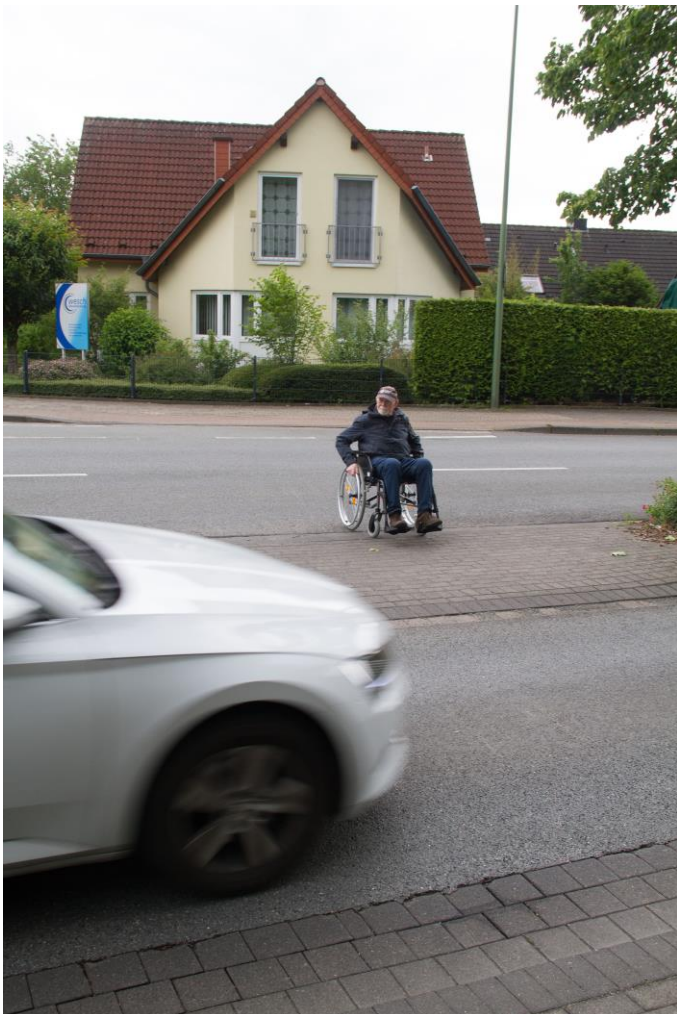
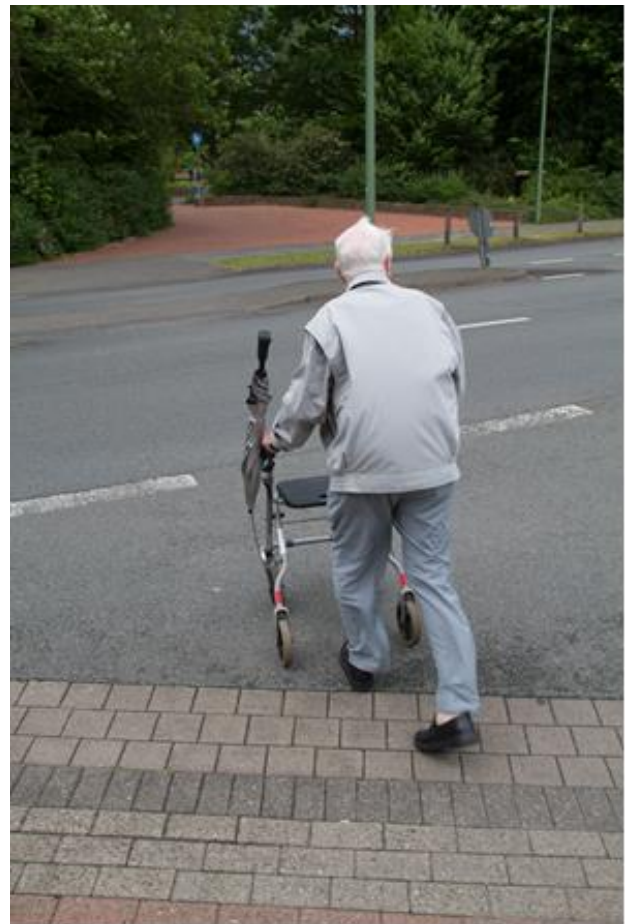
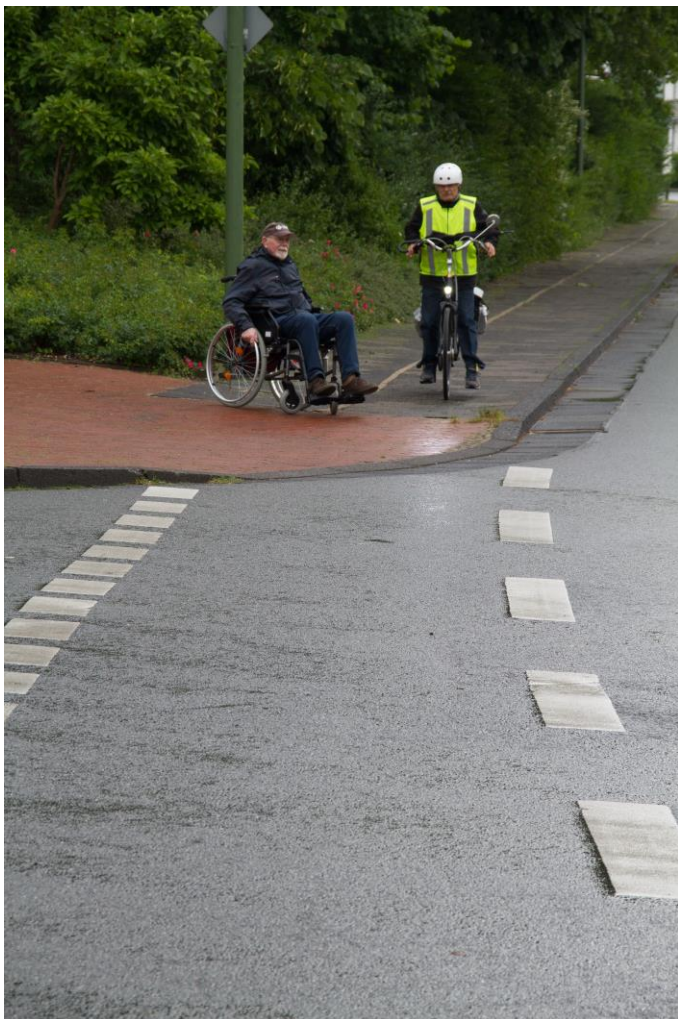
### **Dreieck Berliner Straße/ Senner Straße/ Stadtpark**

Querung der Senner Straße in Richtung Hauptstraße.

Querung Berliner Straße in Richtung Marktplatz/ Treppenstraße/ Hauptstraße.

**Hohes Fahrzeugaufkommen, teilweise mit hoher Geschwindigkeit; Kurvenlage. Querungen trotz Mittelinseln gefährlich.**

Zusätzliche Zebrastreifen.

Kantenabsenkung an den Inseln erforderlich!

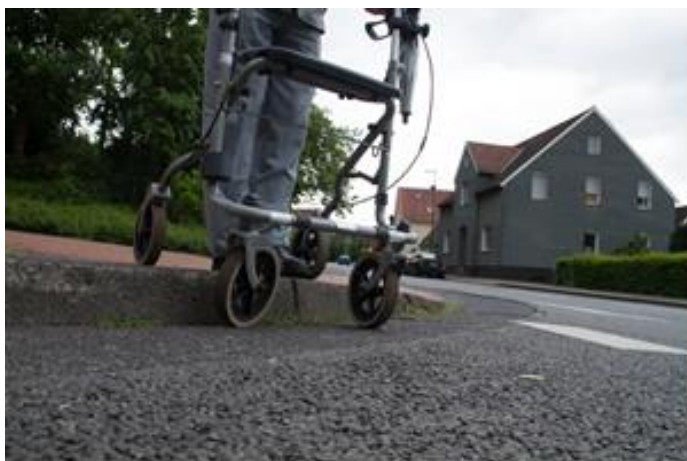
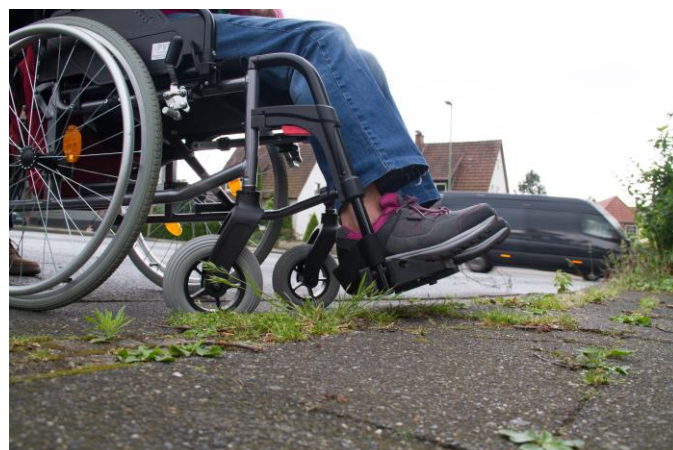
## Querung Wiedenbrücker Straße/ Berliner Straße

Zugang aus dem Bezirk Kammerich zum  
Marktplatz/ Stadtpark.

**Hohes Fahrzeugaufkommen, teilw. mit  
hoher Geschwindigkeit!**

Wiedenbrücker Straße:  
Keine Gehwegabsenkung im Fußgängerbereich!  
Fußgänger und Radfahrer werden im Bereich der  
Querung zusammengeführt.

Querungsinsel mit Zebrastreifen.  
Bordsteinabsenkung auch im Fußgängerbereich!

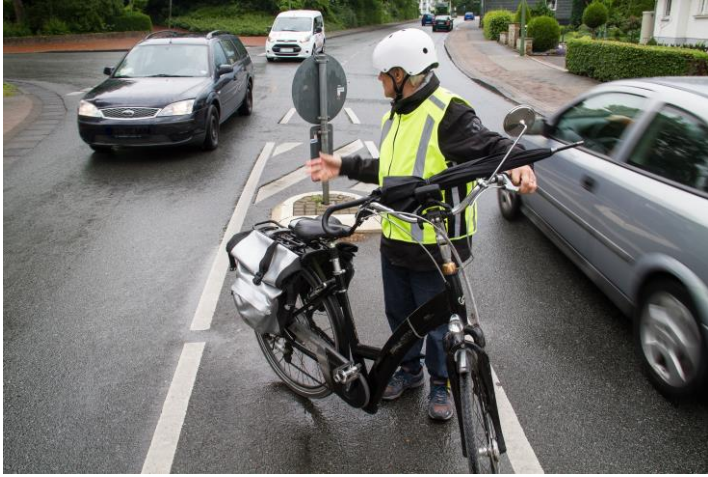
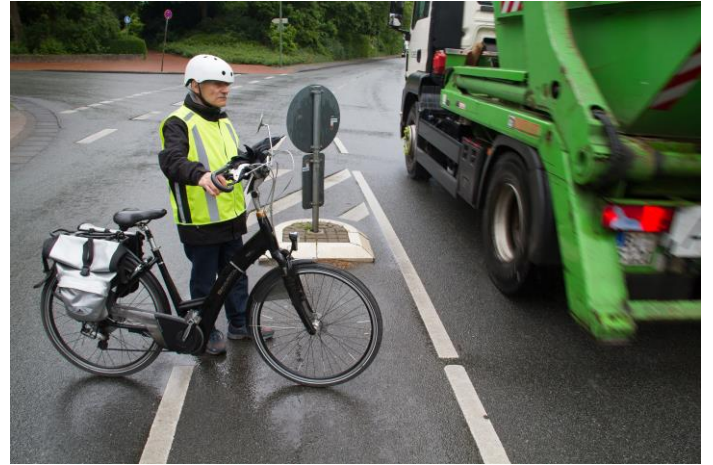
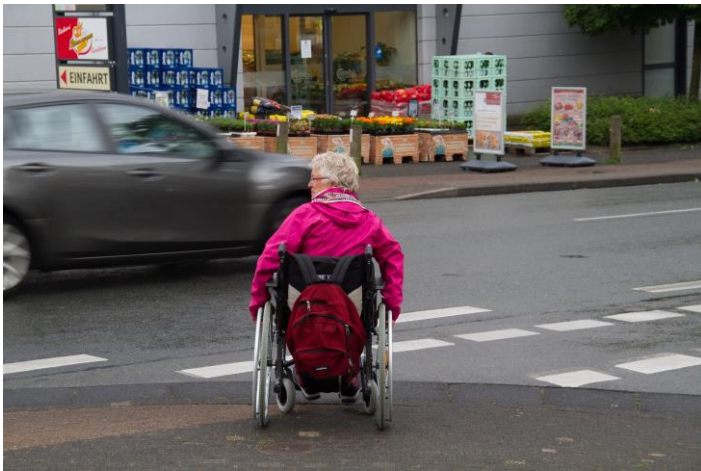
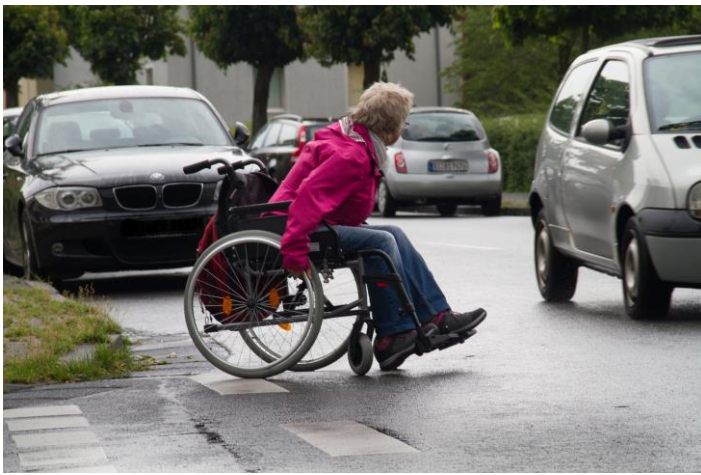
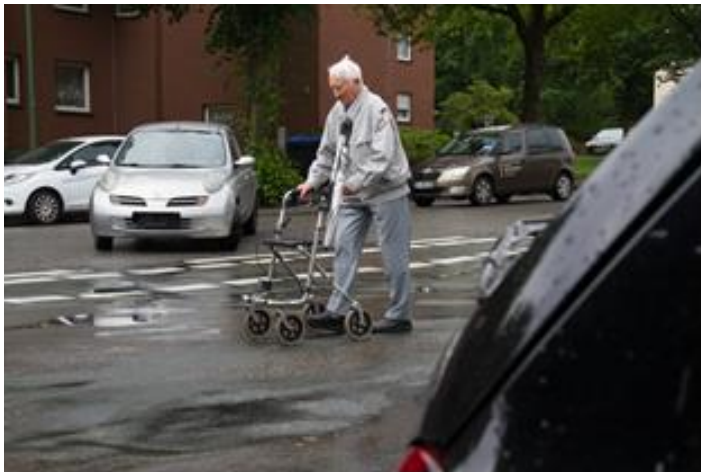
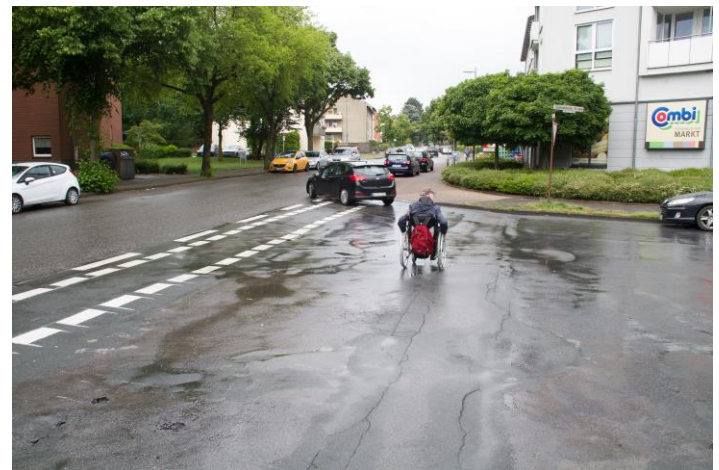
## Querung über Berliner Straße und Düsseldorfer Straße im Bereich des Lebensmittelmarktes Combi.

Hohes Fahrzeugaufkommen,  
teilweise mit hoher Geschwindigkeit.  
Parkende Autos erschweren die Sicht.

### Querungshilfe auf beiden Straßen dringend erforderlich!

Vorzugsweise durch Fußgängerampel.

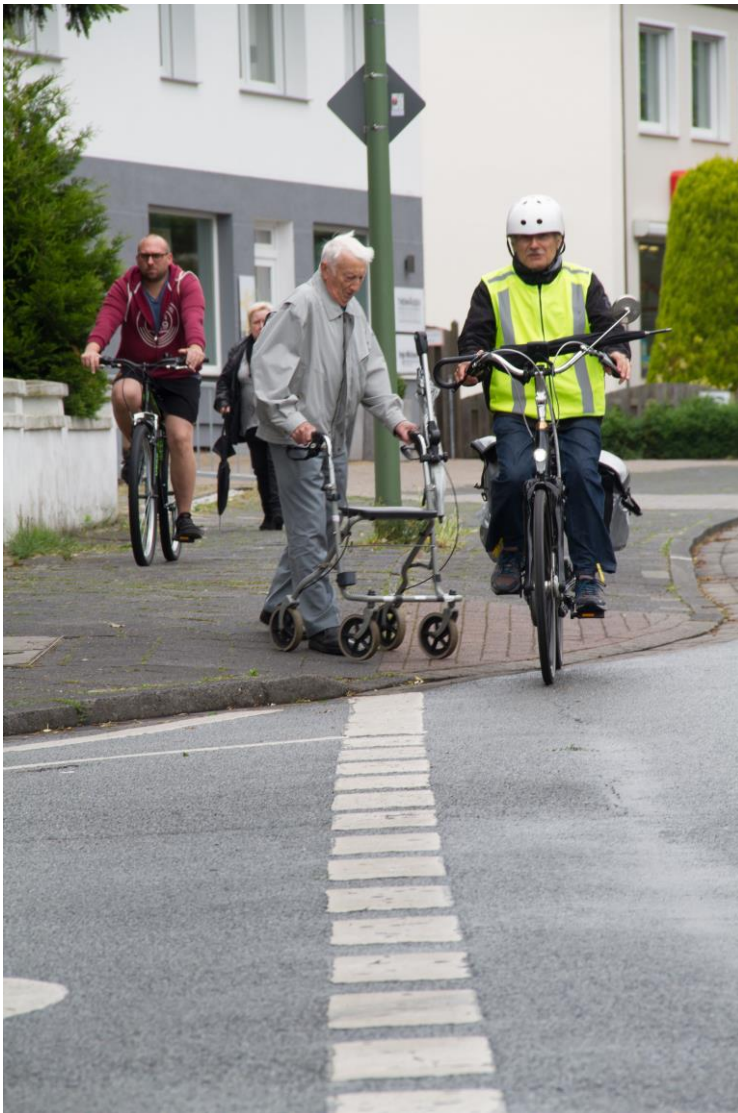
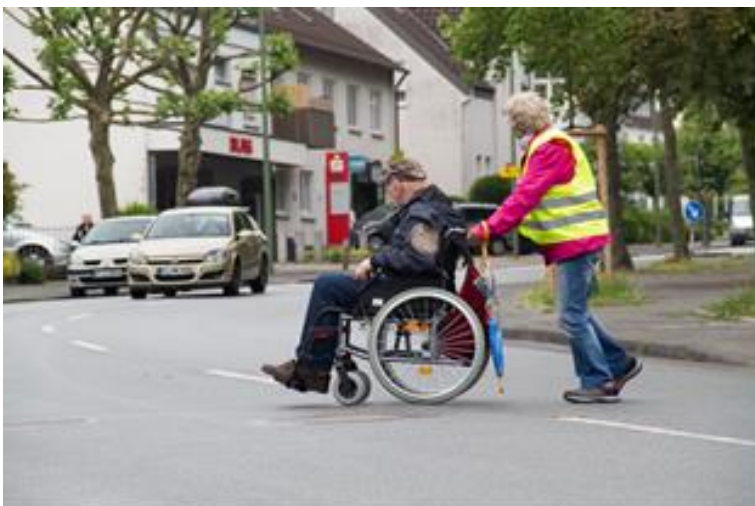
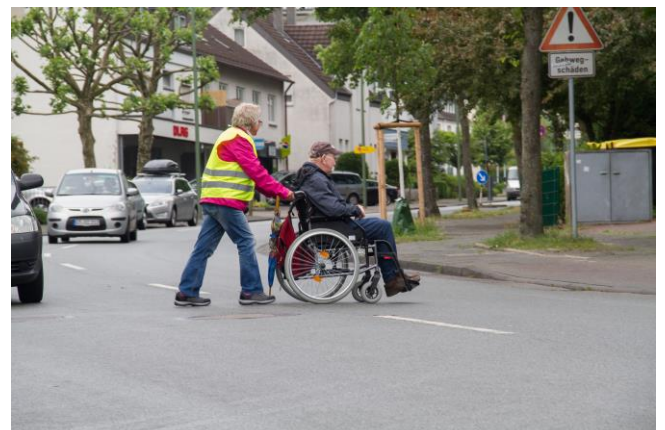
**Querung Düsseldorfer Straße/  
Senner Straße.  
Viele ältere Menschen/ Zugang zu  
den Servicewohnanlagen.**

**Hohes Fahrzeugaufkommen,  
teilweise mit hoher Geschwindigkeit.**

**Keine Querungshilfen!**

Unzureichende Bordsteinabsenkungen.  
Fußgänger und Radfahrer werden im Bereich der  
Querung zusammengeführt.

Bordsteinabsenkungen nachbessern,  
Querungshilfe für alle vier Querungen errichten.  
**Vorzugsweise Fußgängerampel.**

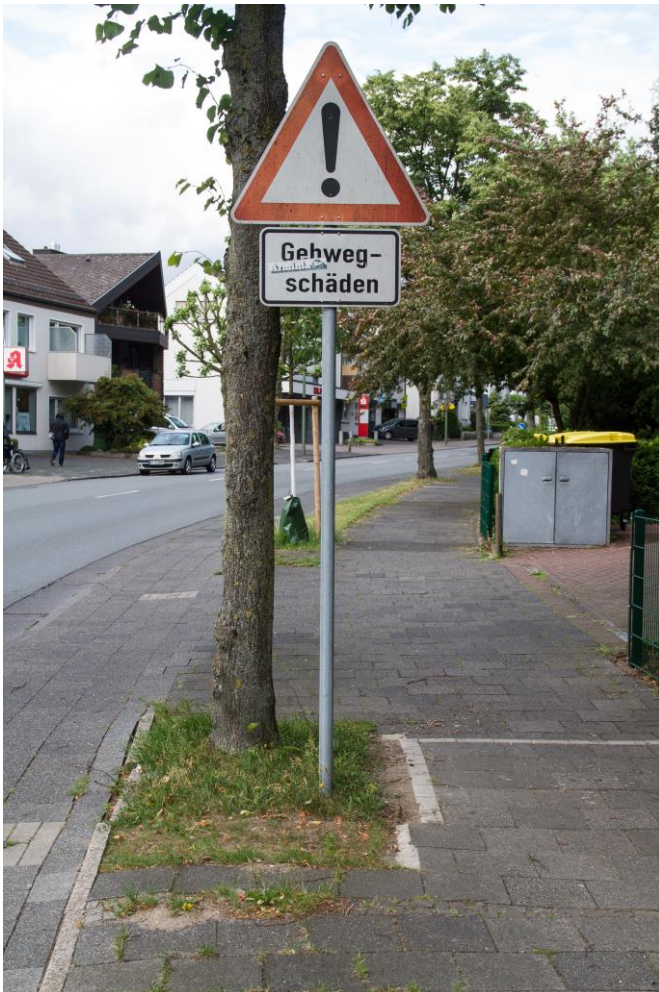
Senner Straße

Finden wir im gesamten Stadtteilgebiet!

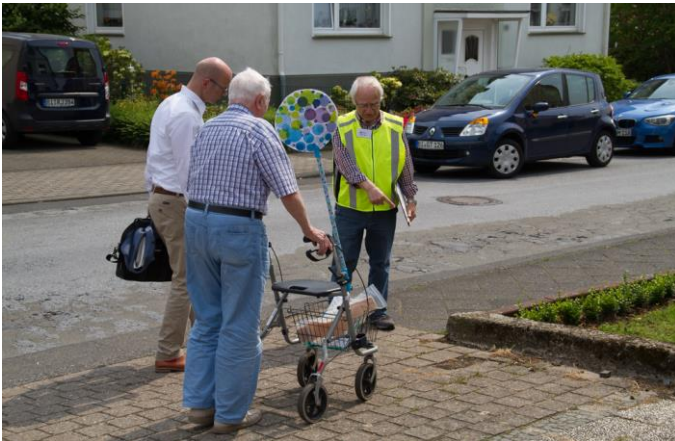
### Winterberger Straße

Reduzierung der Gehwegbreite mit Stolperkante

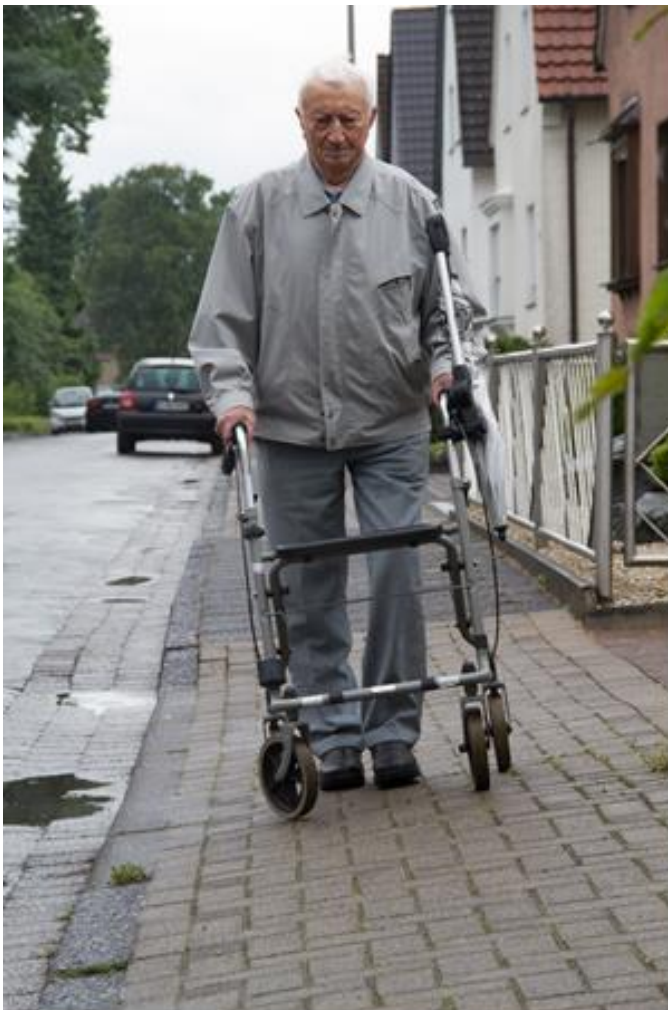
Beispiel Papenkamp

### Gefälle im Bereich von Einfahrten

Auch „geringe Kantenhöhen“ stellen ein Hindernis dar.

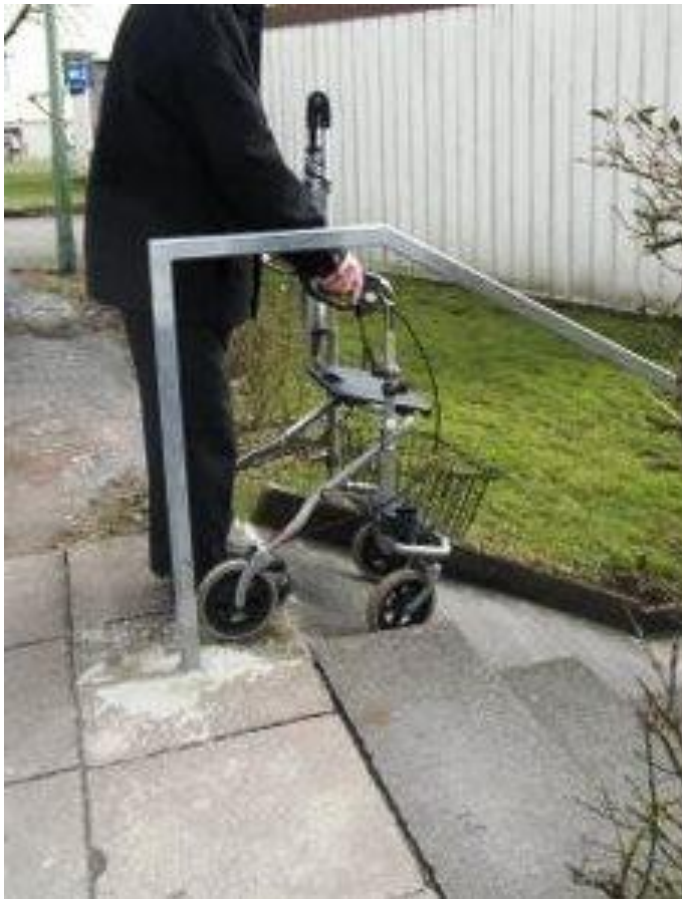
**Am Rohrwerk**

Trotz Rampe kein Zugang zur Wohnbebauung:  
Das Gefälle ist zu steil!  
(Abgang ausgeschlossen)

Umgehung ca. 400 m

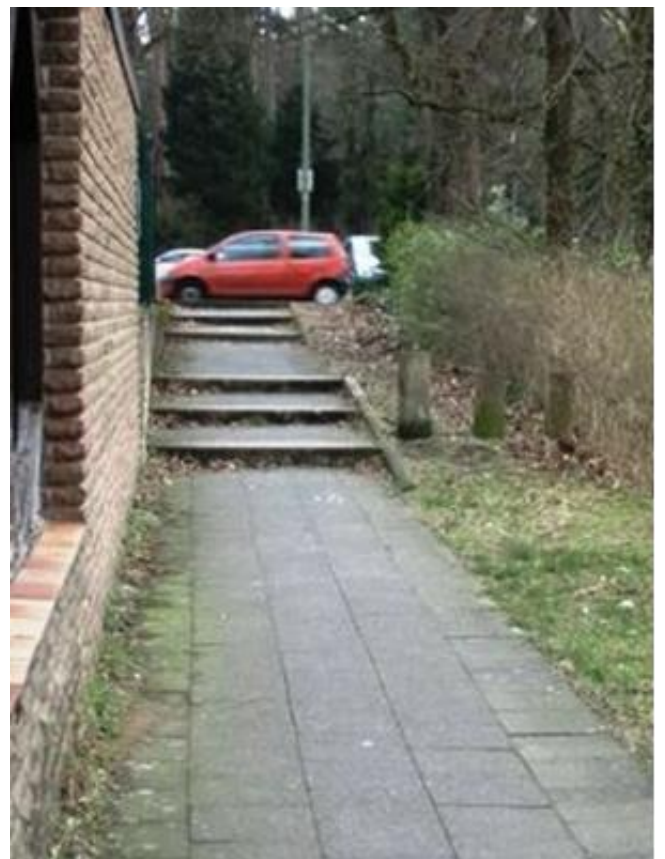
**Zugang Windelsbleicher Straße/  
Bushaltestelle aus der Siedlung Am  
Rohrwerk/ Im Winkel**

Nicht für Rollstuhlfahrer, Rollatorbenutzer  
und Kinderwägen!

Länge der Umgehungsstrecke ca. 650 m.

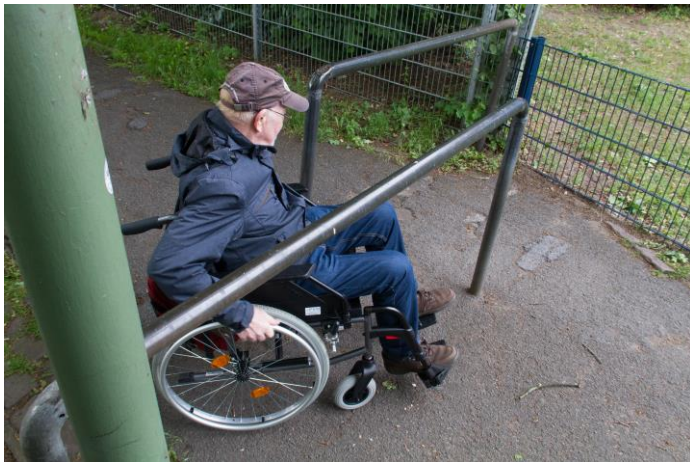
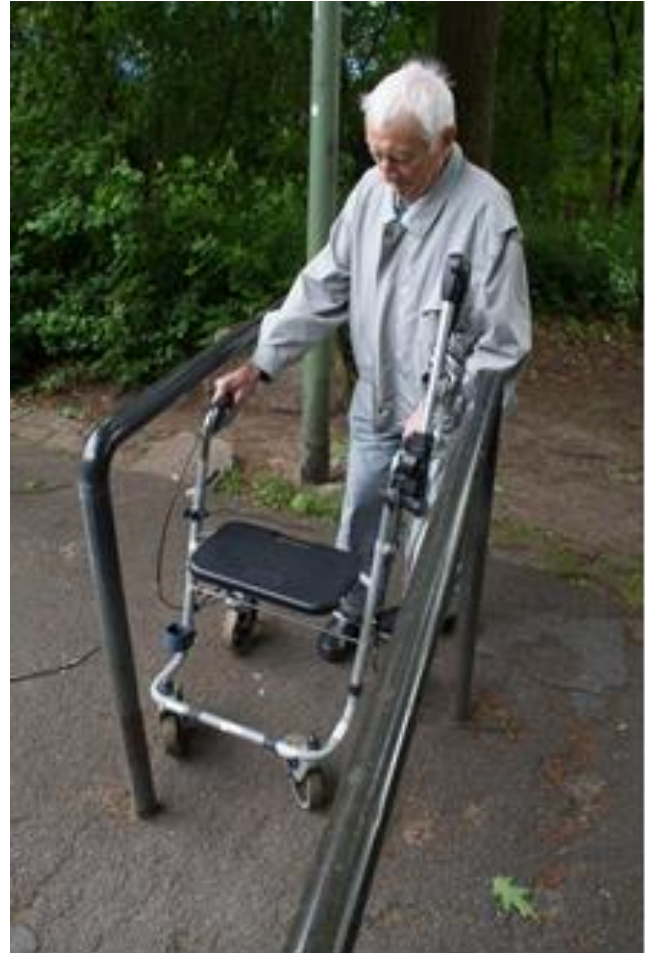
**Fußweg Senner Straße zur Südschule**

Umgehungs- Länge ca. 800 m.

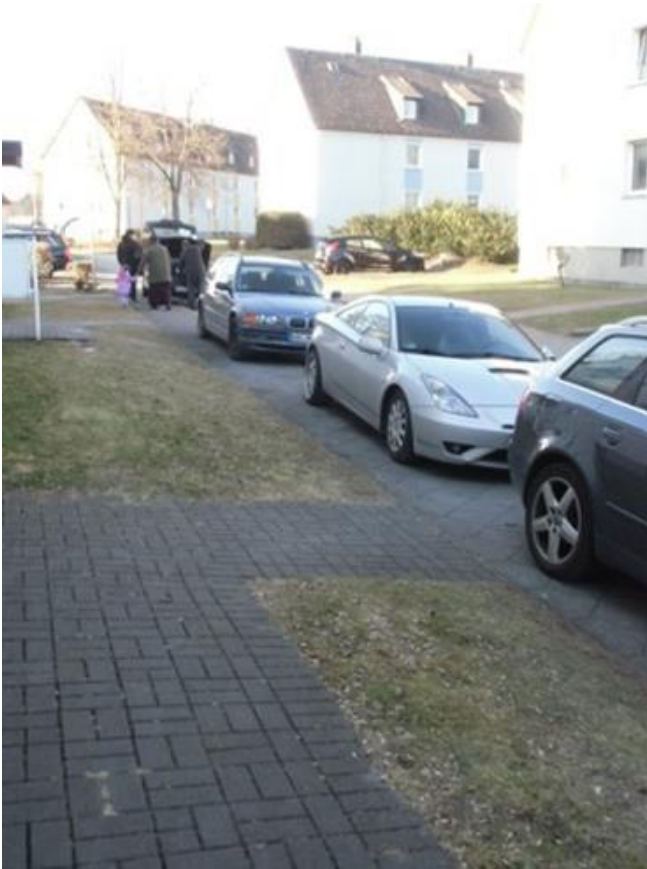
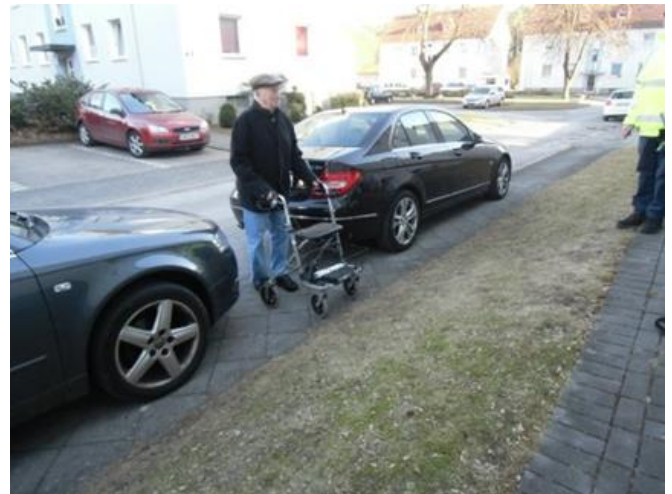
**Beispiel Delbrücker Straße**

## **Zu schmale oder ansonsten eingeschränkte Gehwegbreiten**

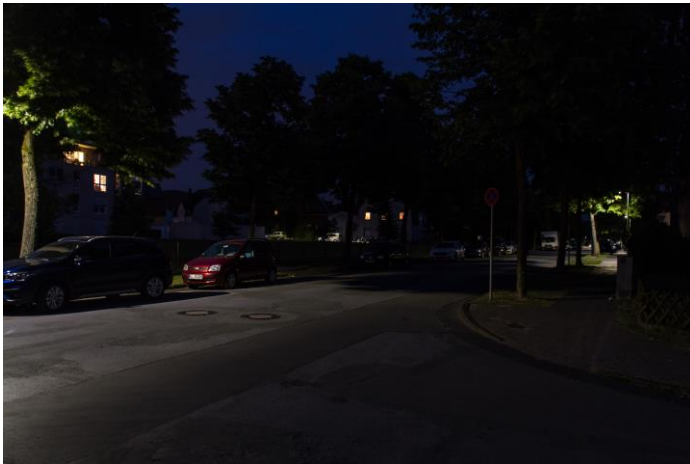
### Düsseldorfer Straße

Einseitig und mit viel zu großen Abständen.

LED-Beleuchtung bietet Spots, aber keine Ausleuchtung von Wegen.

**Stolperfallen werden nicht erkannt.**

**Die Straße wird zum Angstraum.**

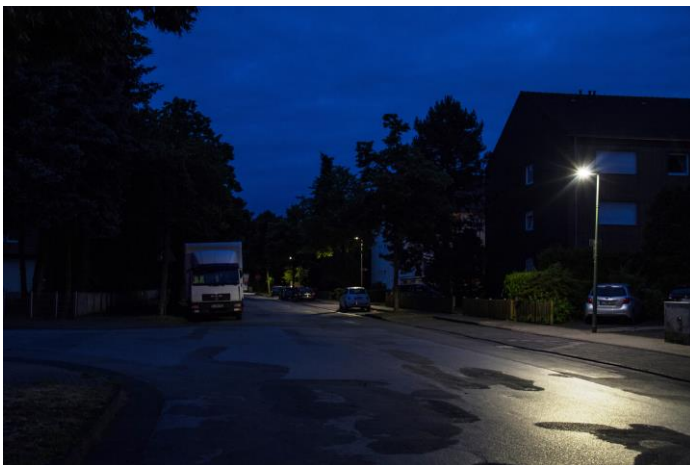
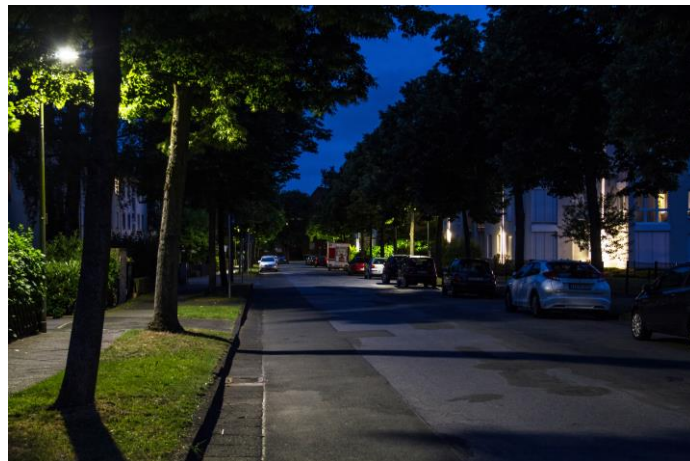
### Winterberger Straße von der Düsseldorfer ab bergauf

Auf der rechten Seite keinerlei Laternen, auf der linken Seite Leuchtköpfe über Straße hängend. **Gehweg wird nicht ausgeleuchtet!**

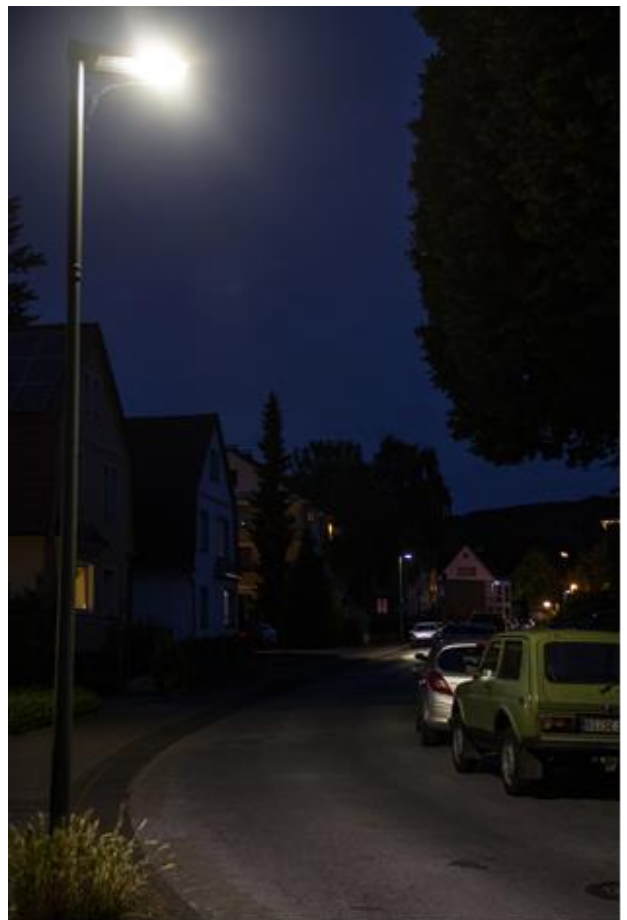
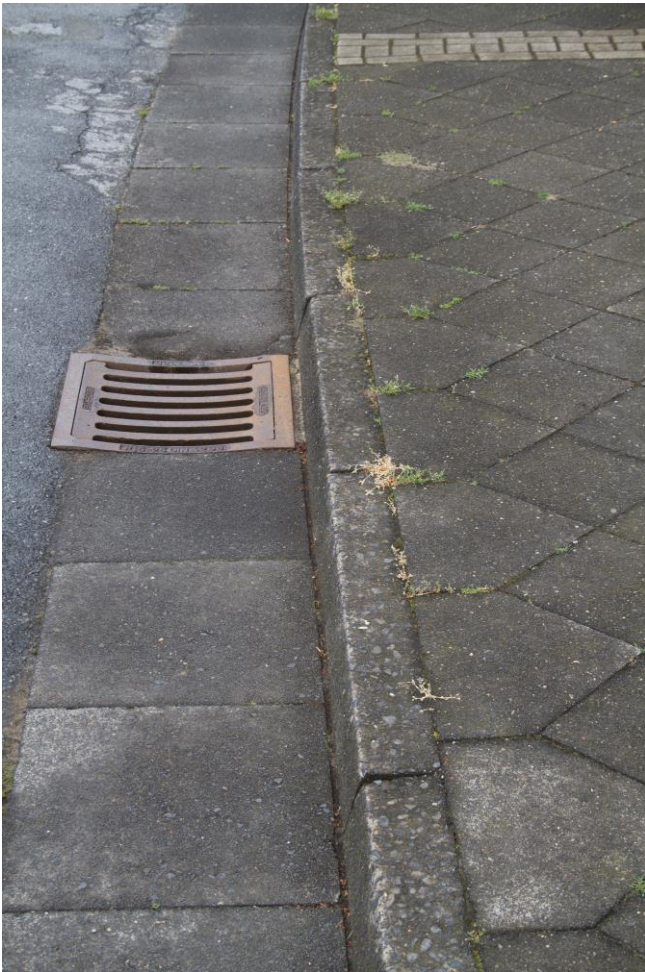
### Beispiel Winterberger Straße

Für Menschen mit eingeschränkter Wahrnehmung – dazu zählt auch einfach nur schlechtes Sehen – speziell aber bei demenziell erkrankten Menschen zahlreiche Gefahrenquellen.

Die gesamte Fläche wird als Einheit wahrgenommen:

- die Stolperkante wird nicht erkannt
- der Beginn der Fahrbahn wird nicht erkannt

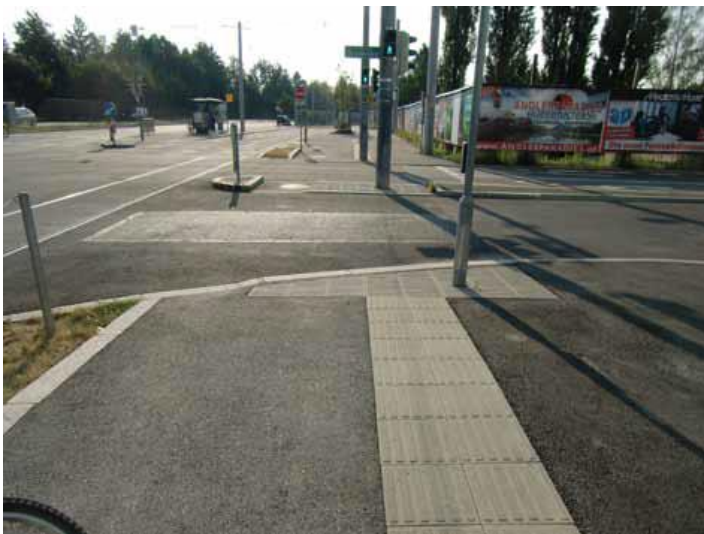
### Gegen-Beispiel:

Ein Teil des Gehsteigs beim Zusammentreffen mit der Straße für RollstuhlfahrerInnen/ RollatorbenutzerInnen völlig abgesenkt, während für visuell eingeschränkte Menschen dort eine leichte Kante beibehalten wurde, wo auch das Blindenleitsystem hinführt.

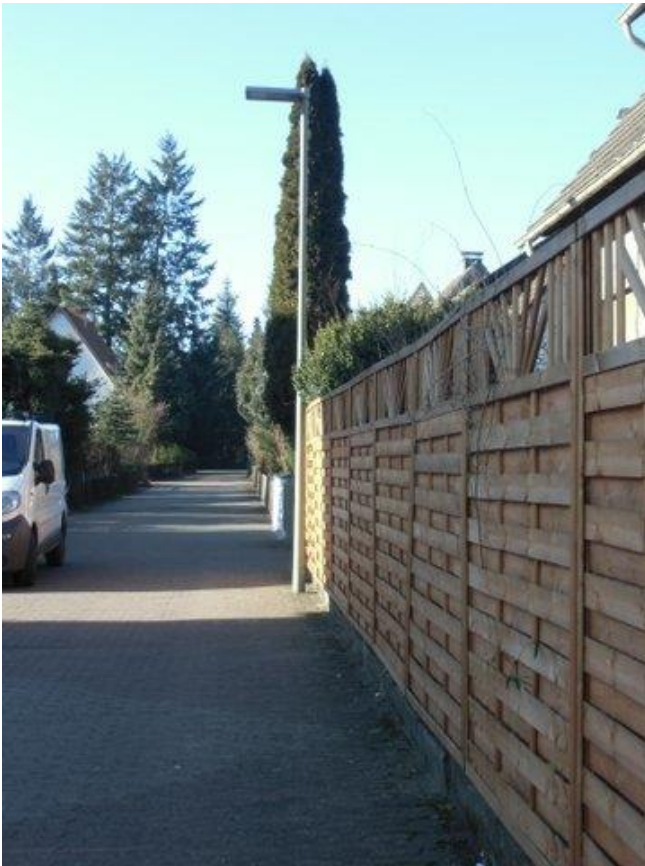
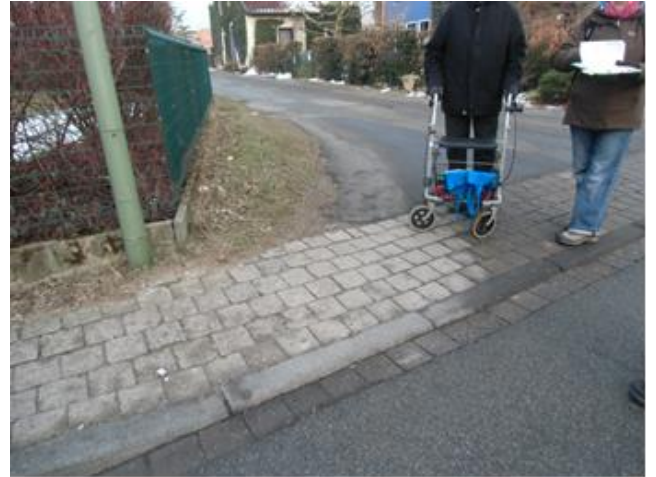
**Warsteiner Straße /  
Ecke Rostocker Straße**

## Fehlen von Gehwegen/ nicht befestigte Übergänge

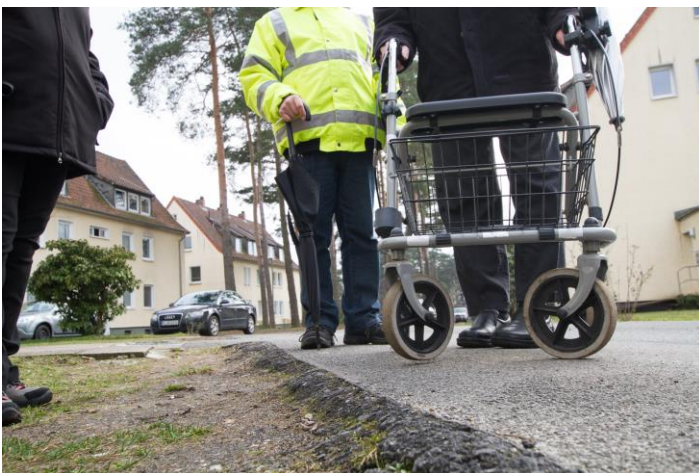
## Beckers Kamp

Neben dem Fehlen der Gehwege ist auch die Beleuchtungssituation äußerst unbefriedigend.

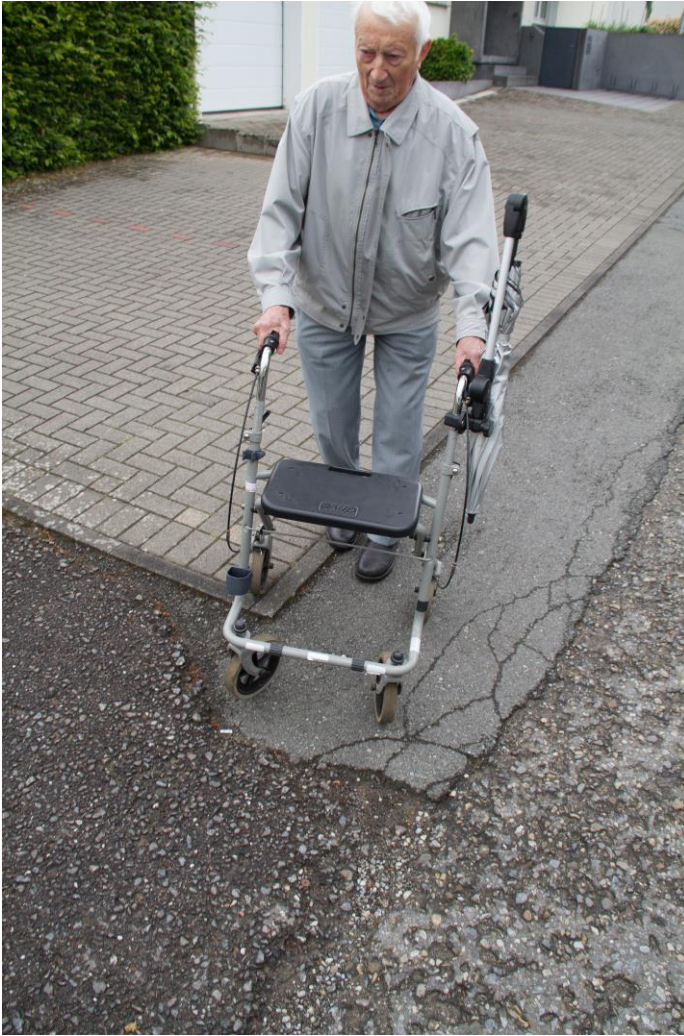
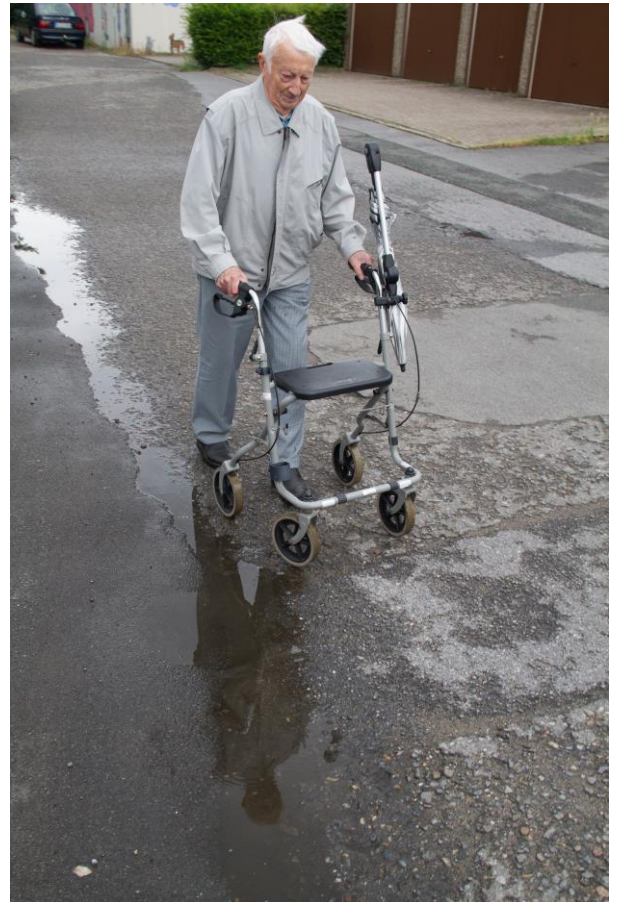
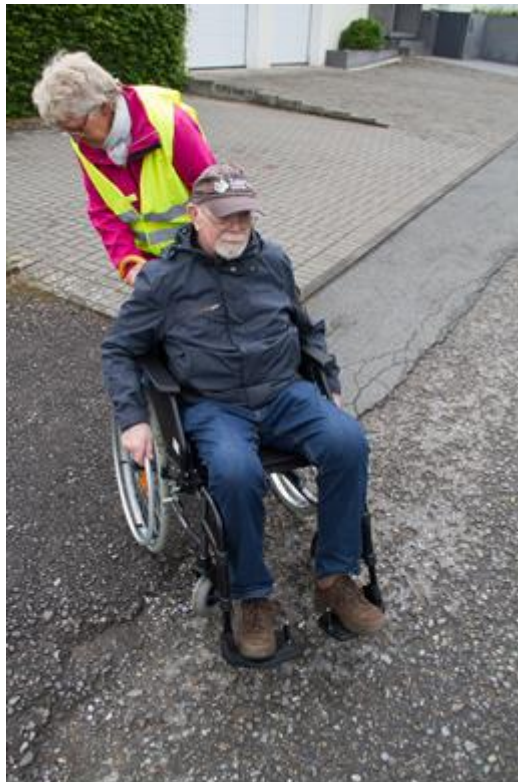
## Willinger Straße

Zuweg von der Senner Straße  
(Bushaltestelle) Richtung Wohngebiet  
Gerdkamp/ Wilhelm-Thielke-Straße

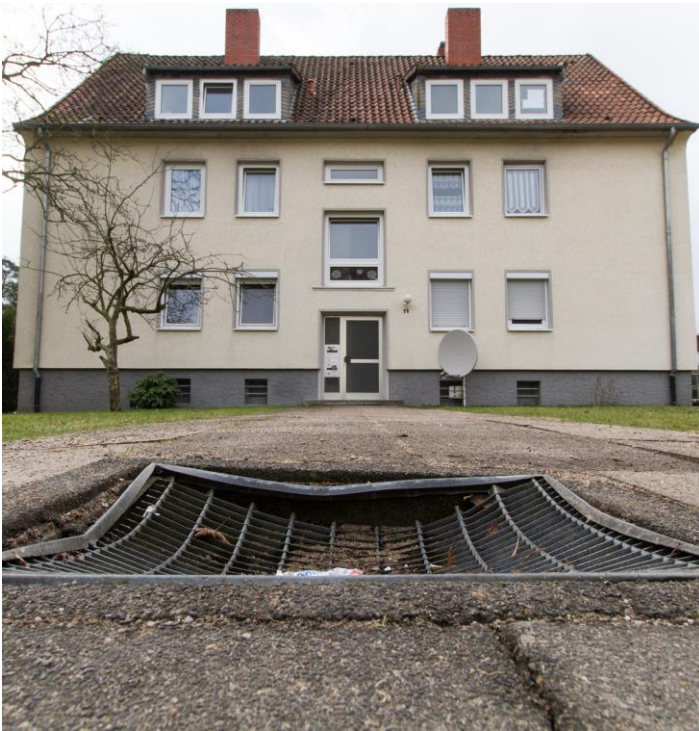
### Stolperfallen

**gibt es in allen nur denkbaren Variationen.....**

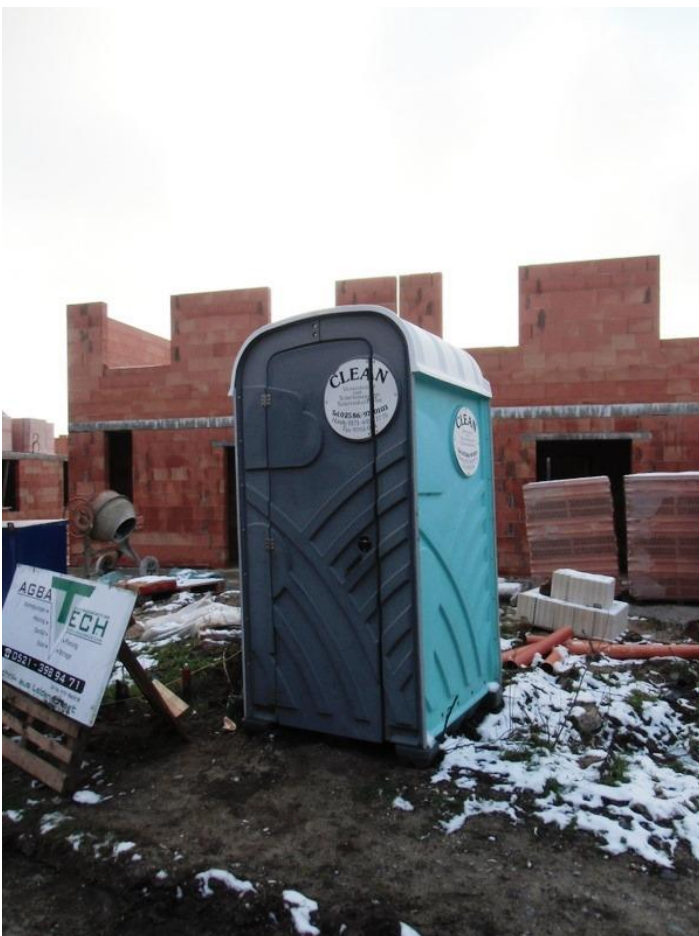
### Zugang zu öffentlichen Toiletten

**.....ein nicht geringes Problem für ältere und behinderte Menschen, die eigenständig im Stadtteil mobil sein wollen.**

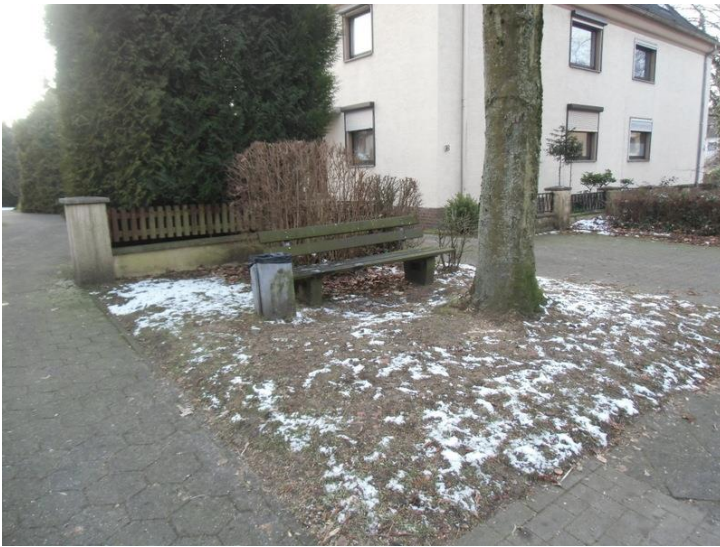
**Ruhebänke  
im öffentlichen Raum -  
und auf den Wegen des  
täglichen Bedarfs**

**.....so gut wie gar nicht  
vorhanden,  
und/ oder gar nicht zugänglich.**

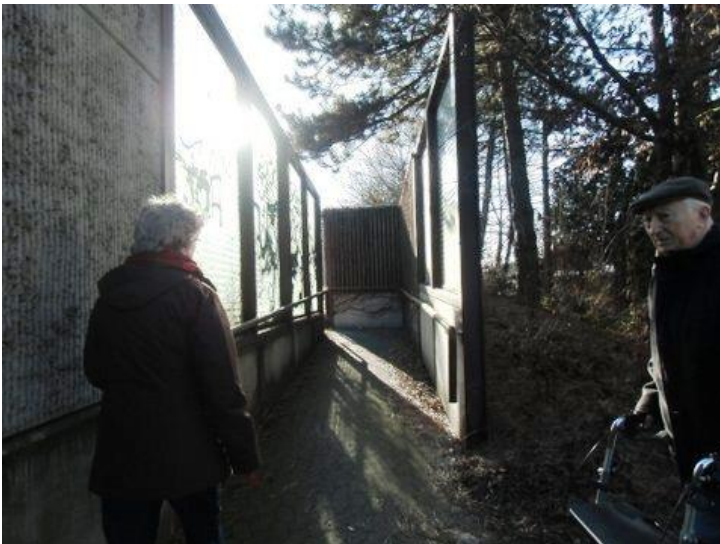
**Angsträume**

**...werden gemieden, würden  
aber weite Wege ersparen,  
wenn mehr Sicherheit durch  
bessere Einsicht und  
Beleuchtung gegeben würden.**
